東京電力福島第一原子力発電所汚染水対策の対応
 廃炉・汚染水対策現地調整会議 課題に対する管理表

資料2

平成26年4月7日

タンク堰二重化工事の進捗状況について

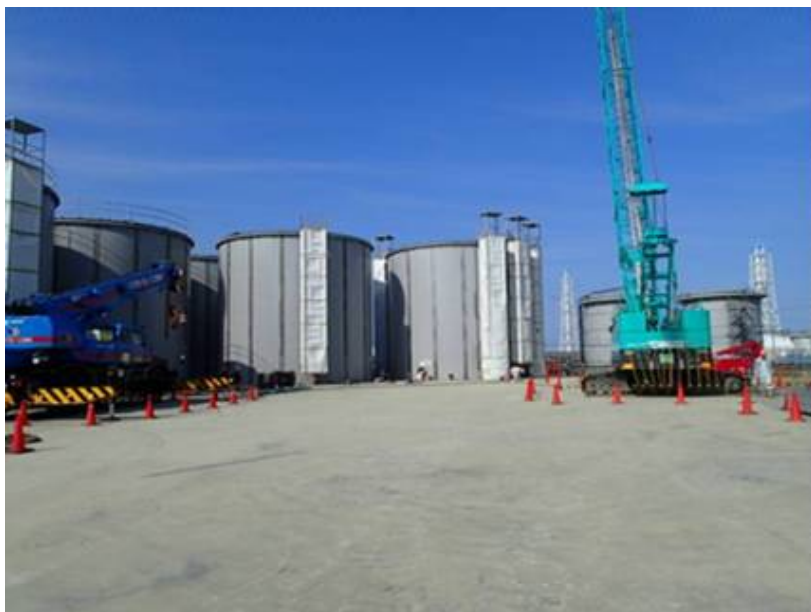
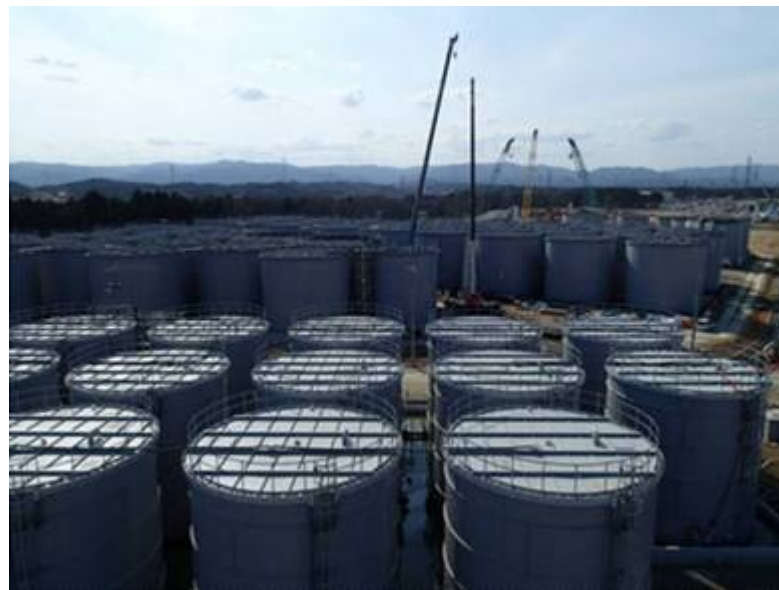
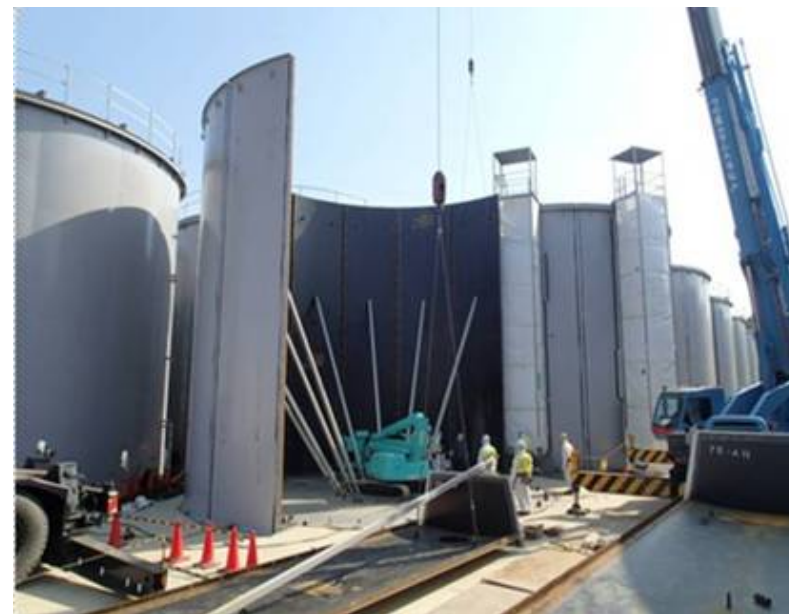
2. 工事現況 (J1エリア)

- J1エリアタンク設置状況
 - ・ 53基 / 97基中 (H26.3.31現在)

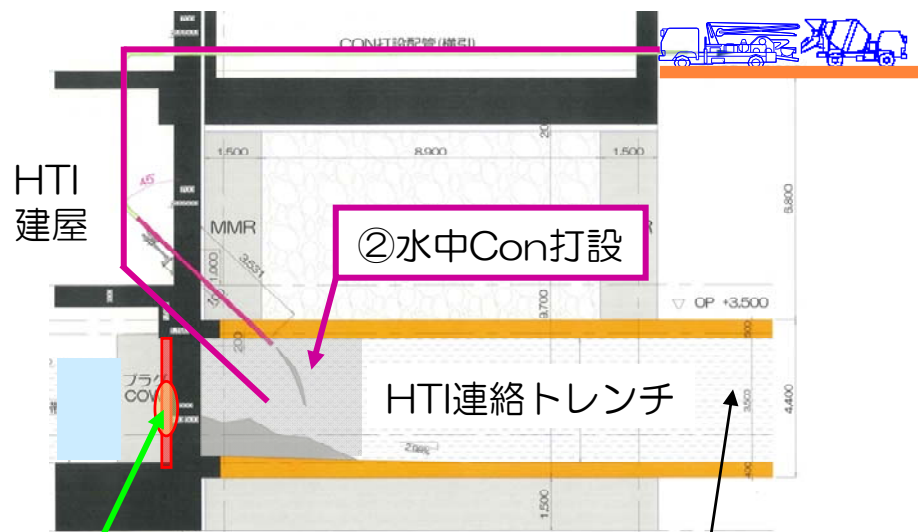
断面イメージ図

②コンクリート充填

①止水材注入

トレンチの閉塞

- ・ トレンチと建屋の接続部に水中コンクリートを打設。また、集合ダクトおよびトレンチの閉塞を実施する。

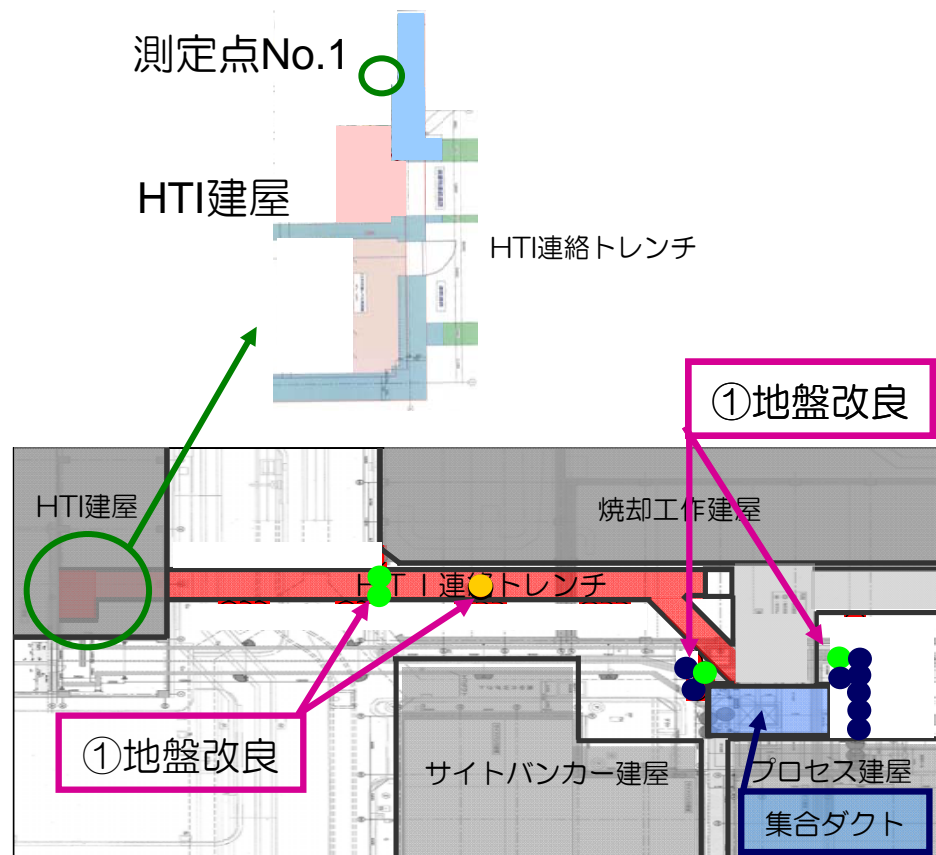
地盤改良進捗図

- 凡例：地盤改良完了時期
- 2/12完了
 - 2/21完了
 - 2/24完了

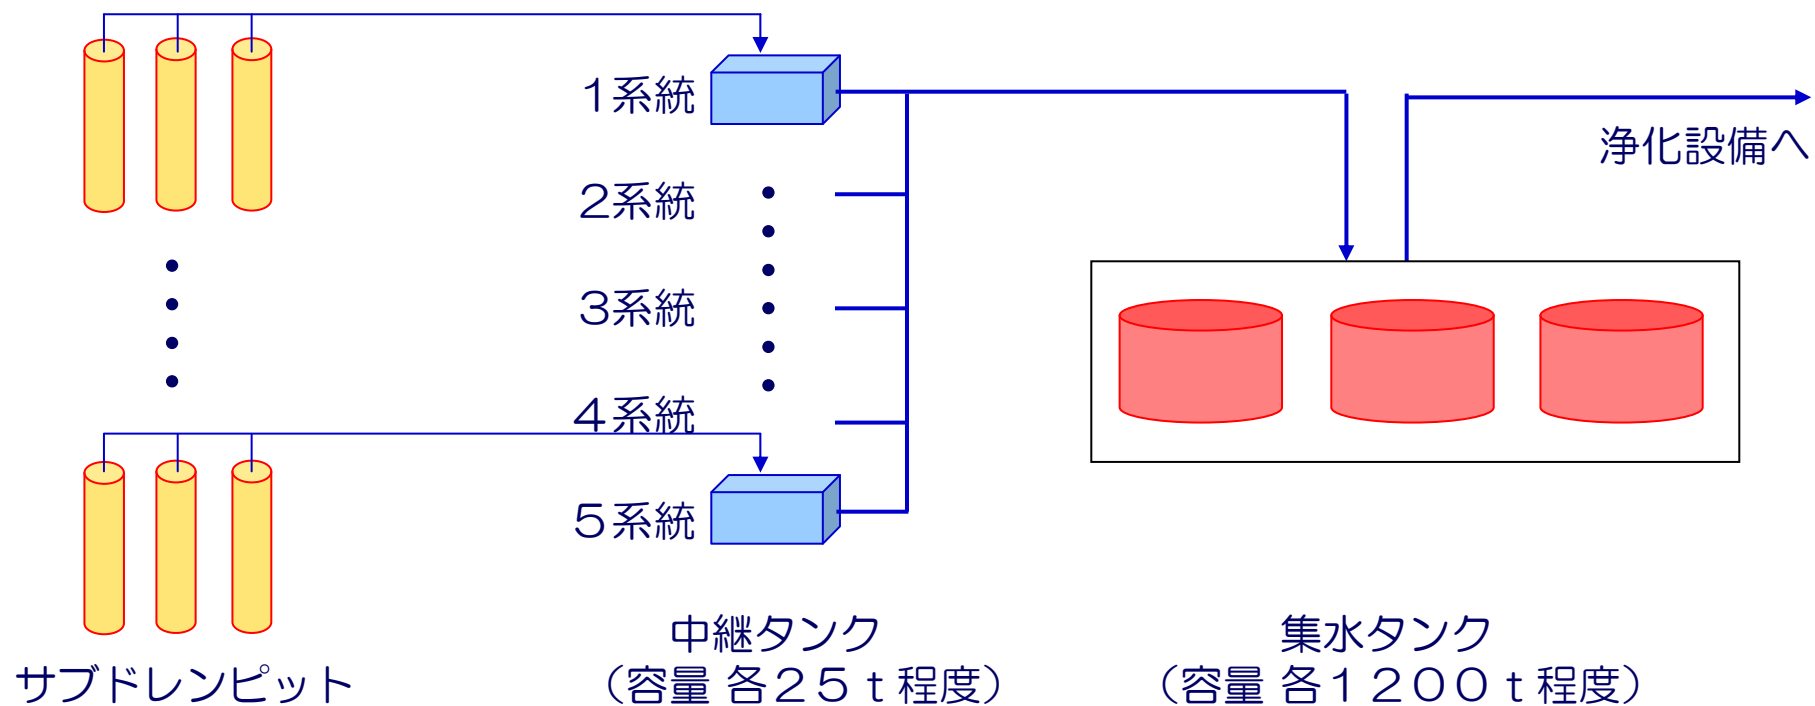
3-1. サブドレン他集水設備の構成イメージ

サブドレンピット (復旧or新設)	移送設備 (新設)	集水タンク (新設)
<p>○既設ピットの復旧利用を前提とし、復旧不可能な箇所はピットを新設。</p> <p>○ピット毎にポンプを設置し、水位制御および水位監視を可能とする。</p>	<p>○複数の系統に分割してピット～集水タンク間の移送ラインを新設。</p>	<p>○サブドレンピット及び地下水ドレンから汲み上げた水を一時貯留するための集水タンクを新設。</p>
