# 福島第一原子力発電所集中廃棄物処理施設 焼却工作建屋への滞留水の誤った移送について

< 参考資料 >  
平成26年4月14日  
東京電力株式会社

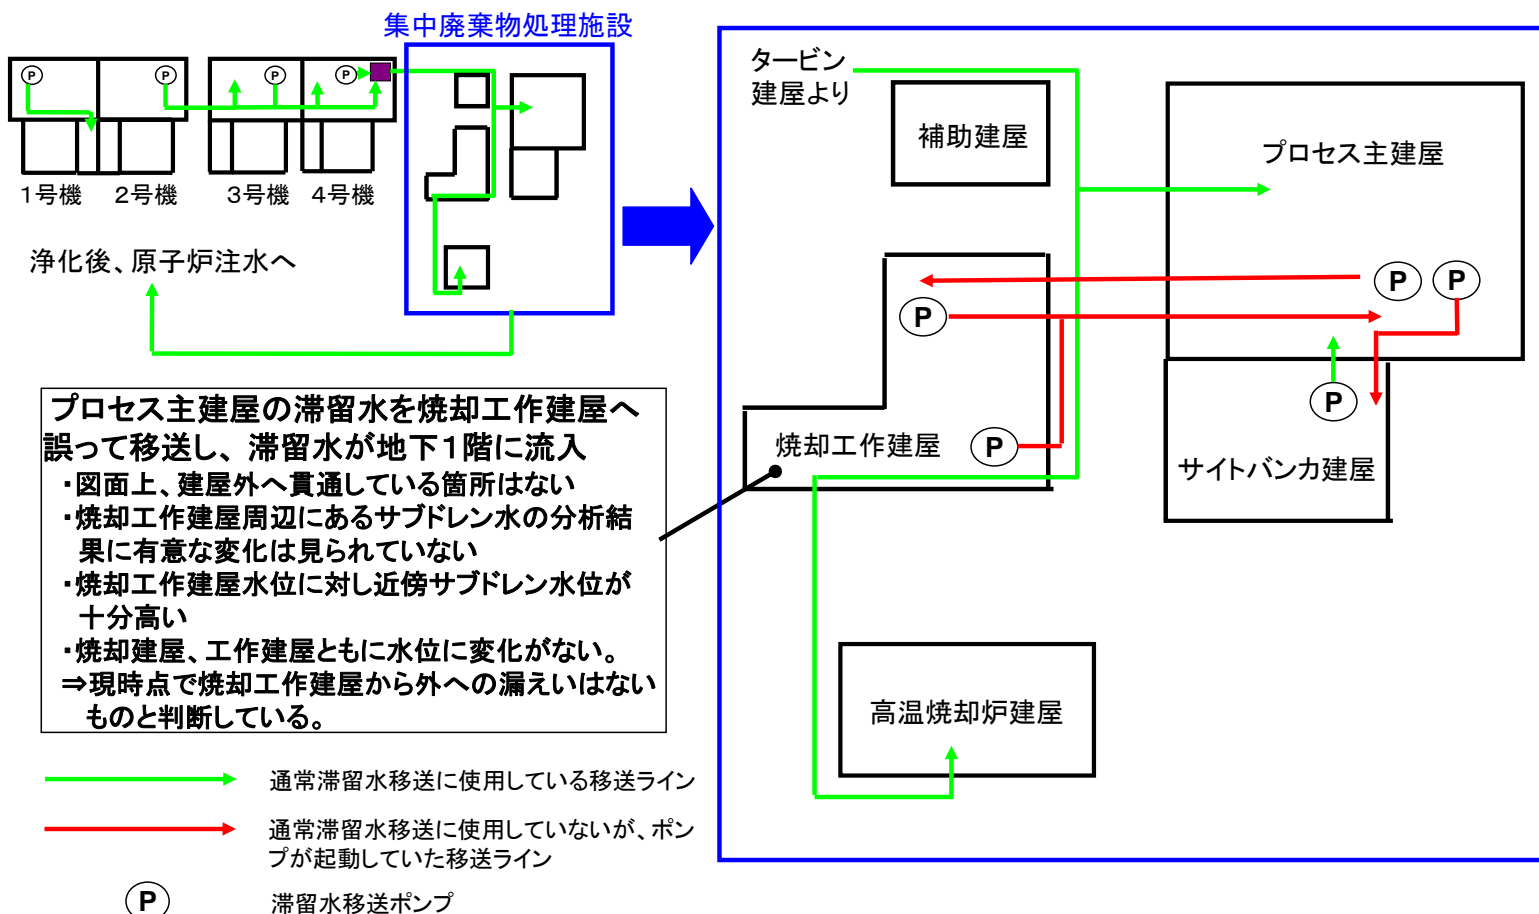
## 集中廃棄物処理施設における滞留水移送経路概略図

- 4/10 9:41~17:44 サイトバンカ建屋からプロセス主建屋への滞留水移送実施。  
その後、サイトバンカ建屋の水位上昇とプロセス主建屋の水位低下を確認（本来とは逆の水位変動）
- 4/12 現場調査を開始
- 4/13 17:02~17:22 集中廃棄物処理施設において、通常使用していない滞留水移送ラインに設置している仮設ポンプが運転中であることを確認したことから、仮設ポンプ4台を停止。
- 21:20頃 現場調査中の当社社員が焼却工作建屋地下1階に滞留水を発見。
- 22:15 汚染水の分析結果と広がり範囲から、東京電力株式会社福島第一原子力発電所原子炉施設の保安及び特定核燃料物質の防護に関する規則第18条第12号「発電用原子炉施設の故障その他の不測の事態が生じたことにより、核燃料物質等（気体状のものを除く）が管理区域内で漏えいしたとき。」に該当すると判断
- 4/14 2:35 焼却建屋の滞留水の深さは約18cm\*で変化が無いことを確認。
- 2:50 工作建屋の滞留水の深さは約5cmで変化が無いことを確認。

焼却工作建屋地下1階の全域

- ・ 焼却建屋：約23m×約40m×深さ約18cm\*
- ・ 工作建屋：約19m×約57m×深さ約5cm
- ・ 滞留水の量：約203m<sup>3</sup>
