「廃炉」の主な作業項目と作業ステップ

II. 分野別の進捗状況

東京電力（株） 福島第一原子力発電所 構内配置図

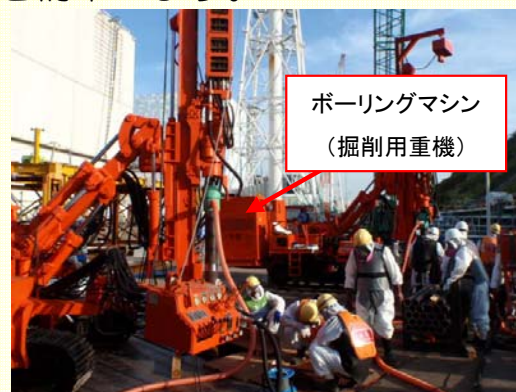
<陸側遮水壁 凍結管設置工事状況>

2014年度内の凍結開始を目指し、1号機北西エリアにおいて、6/2より凍結管設置のための掘削工事を開始しました。

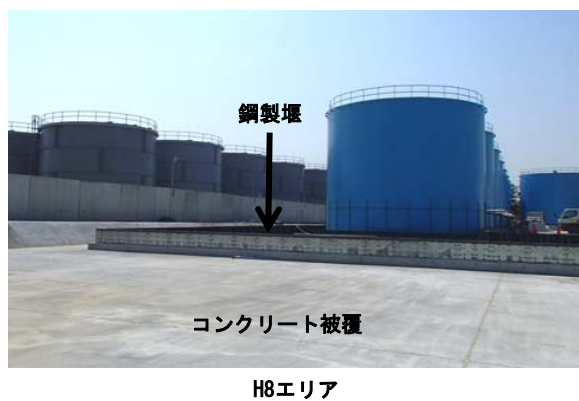
図2: タンク堰二重化・堰内塗装工事状況

- ・ 貯留水が万が一タンクから漏えいした場合に備え、タンク堰の二重化・堰内塗装を実施中(図2参照)。また、港湾外に排水されていた排水路のルートを変更し、排水先を港湾内へ切替予定(2条中1条設置完了:6/14)(図3参照)。

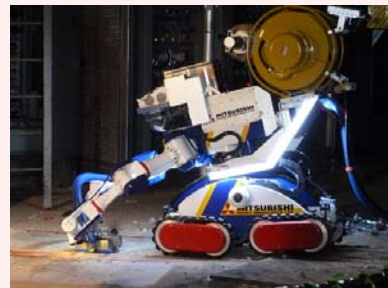
吸引・プラスト除染装置

- ①吸引・プラスト除染装置
 - ・実証試験を原子炉建屋1階にて実施(1/30~2/4)。吸引除染による粉じんの除去によりβ線の線量率が低下していること、その後のプラスト除染※により塗装表面が削れることを確認。
- ②ドライアイスプラスト除染装置
 - ・実証試験を2号機原子炉建屋1階にて実施(4/15~21)。
- ③高圧水除染装置
 - ・実証試験を原子炉建屋1階にて実施(4/23~29)。

※プラスト除染：鋼製の多角形粒子を除染対象(床面)に噴射し、表面を削る工法

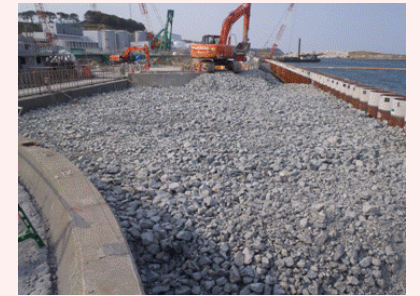
海側遮水壁工事状況 (1号機取水口側埋立状況)

汚染水が地下水へ漏えいした場合に、海洋への汚染拡大を防ぐための遮水壁を設置中(2014年9月完成予定)。港湾内の鋼管矢板の打設は、9本を残して2013/12/4までに一旦完了。引き続き、港湾外の鋼管矢板打設、港湾内の埋立、くみ上げ設備の設置等を実施し竣工前に閉塞する予定。
