# 福島第一原子力発電所 1号機 原子炉建屋カバーの解体について

2014年6月27日  
東京電力株式会社

# 福島第一原子力発電所1号機 燃料取り出しに向けた 原子炉建屋カバーの解体について

福島第一原子力発電所 1号機  
原子炉建屋カバー解体に向けた排気設備の停止について

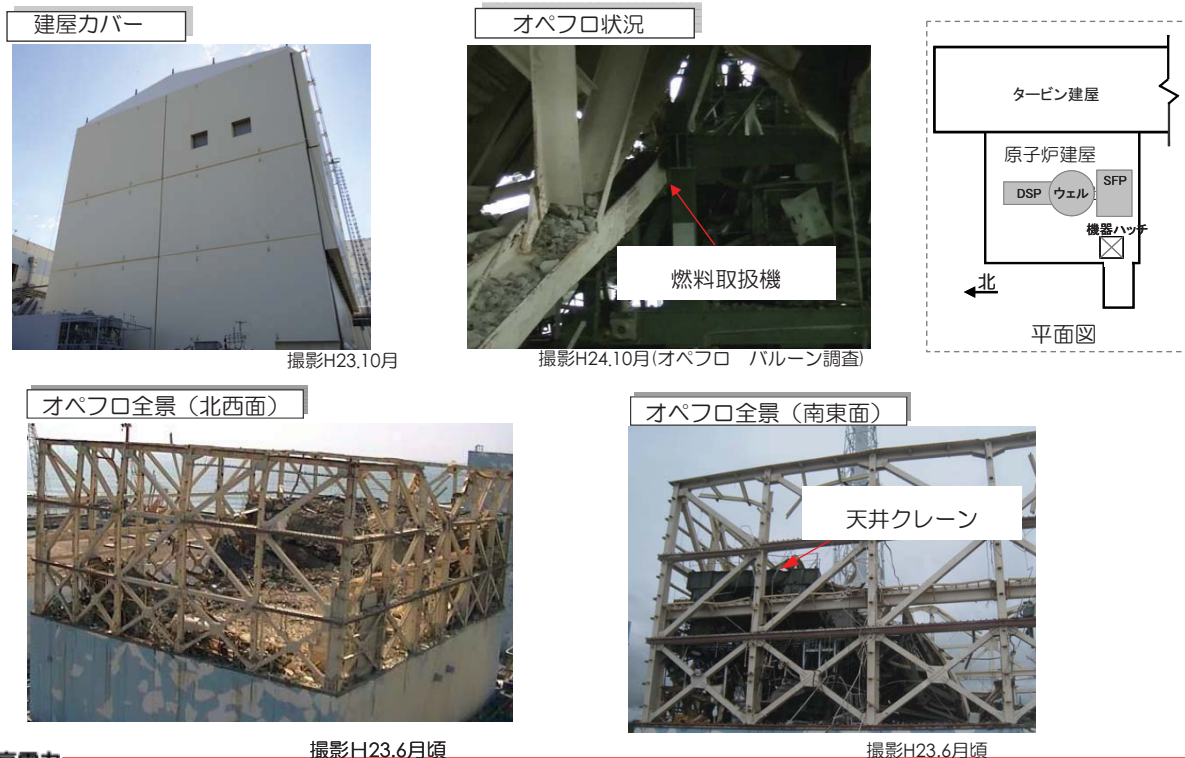
# 2. 1号機原子炉建屋の現状

- 建屋カバー内のオペフロ上には、今も、瓦礫が堆積している。
- 崩落した屋根は、オペフロ上に面状に近い形状のまま落下している。

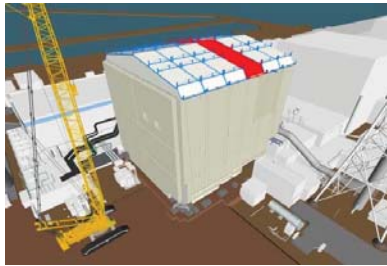
①屋根パネル解体開始

■ 建屋カバー解体は、屋根パネル⇒壁パネル⇒柱と梁の順で解体

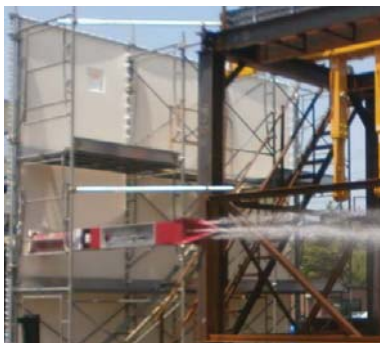
飛散防止剤散布

- 飛散を抑制するため飛散防止剤を散布し放射性物質を固着させる。(P11参照)

壁パネル解体前に壁パネルに孔をあけ、側面からガレキ下面に飛散防止剤を散布

散布箇所	①崩落ガレキ上		②崩落ガレキ下		③解体部材	
イメージ図						
概要	建屋カバー解体前に屋根パネルに孔をあけ、ガレキ上面に飛散防止剤を散布	屋根パネル解体にあわせ、順次、ガレキ上面に飛散防止剤を散布	壁パネル解体前に壁パネルに孔をあけ、側面からガレキ下面に飛散防止剤を散布	壁パネル解体にあわせ、順次、側面からガレキ下面に飛散防止剤を散布	崩落した屋根スラブのすき間やコンクリートに孔あけし、上面から飛散防止剤を散布	解体部材の取り外し前に飛散防止剤を散布
備考					建屋カバー解体にあわせ、ガレキ状況調査を行い実施可否を判断する。	放射性物質の付着が殆どないことが確認された場合には散布の必要性を再検討する。

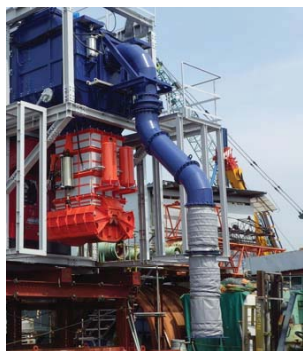
ガレキ・ダスト吸引装置

- 崩落した屋根上に散乱しているルーフブロック・砂・ダスト等を壁パネル解体着手前に吸引する。

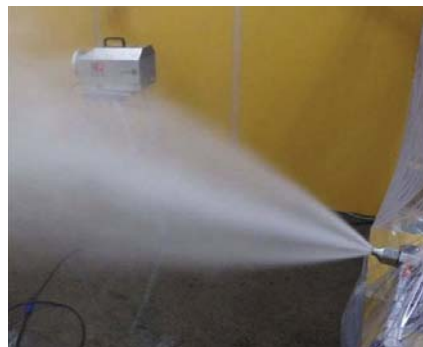
散水設備のイメージ

- ガレキ撤去作業時に設置を計画していた散水設備の前倒し設置に向け準備中

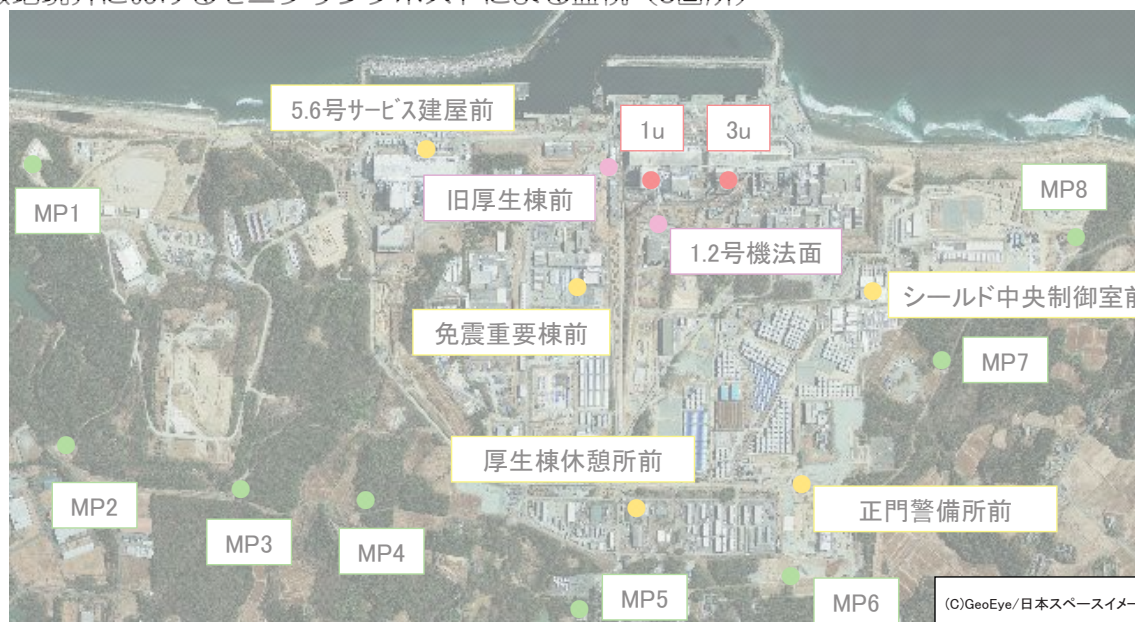
- オペフロ上のダストモニタで監視※(1, 3号機各4箇所)
- 原子炉建屋近傍のダストモニタで監視 (2箇所)
- 構内ダストモニタで監視 (5箇所)
- 敷地境界におけるモニタリングポストによる監視 (8箇所)

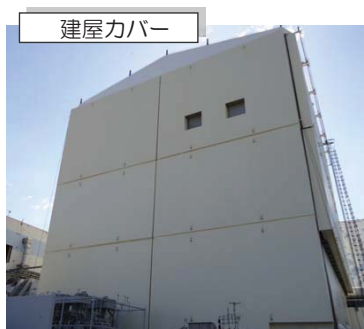
建屋カバー

- 建屋カバー内のオペフロ上には、今も、瓦礫が堆積している。

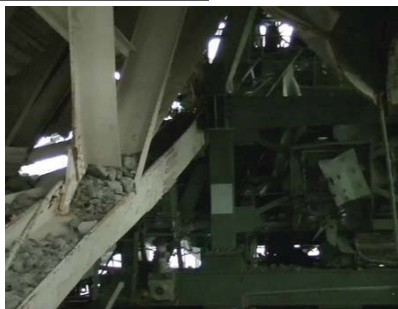
オペフロ全景 (北西面)

撮影H24.10月(オペフロ パルーン調査)

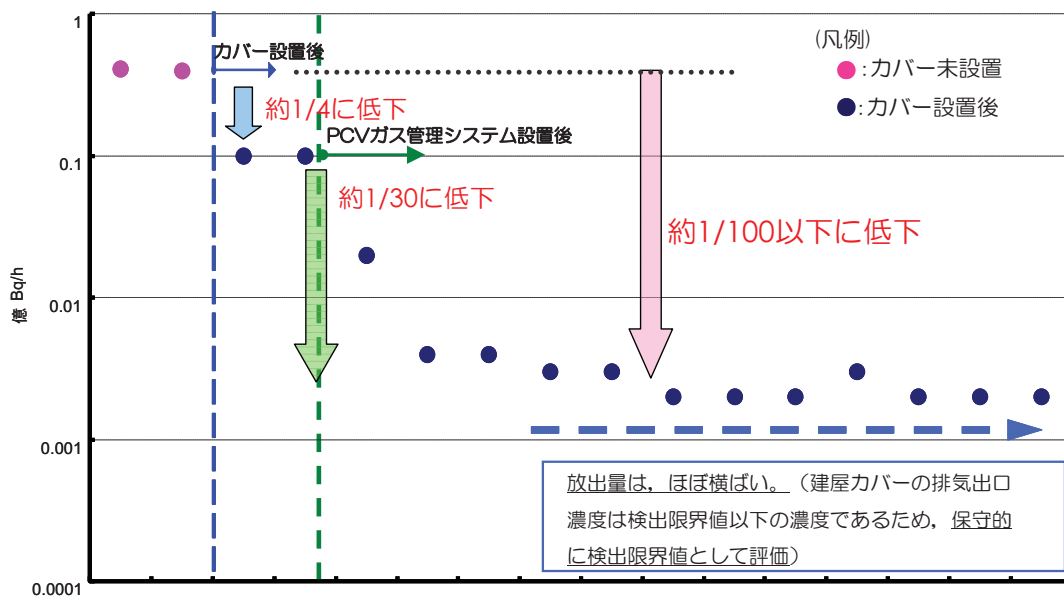
- 現状の放出量は、建屋カバー設置前の約1/100以下に低下している
  - ・ 建屋カバー設置により放出量が約1/4に低下
  - ・ 『原子炉の安定冷却の継続による放射性物質の発生量自体の減少』と『PCVガス管理システムの設置』により放出量が約1/30に低下。
