3号機オペレーティングフロアの除染・遮へい作業進捗

平成26年6月27日

東京電力株式会社

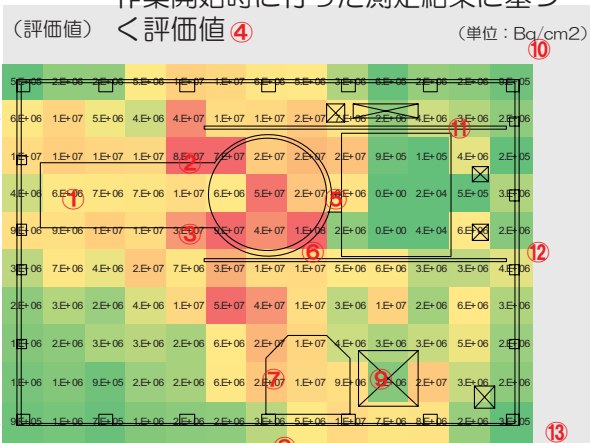
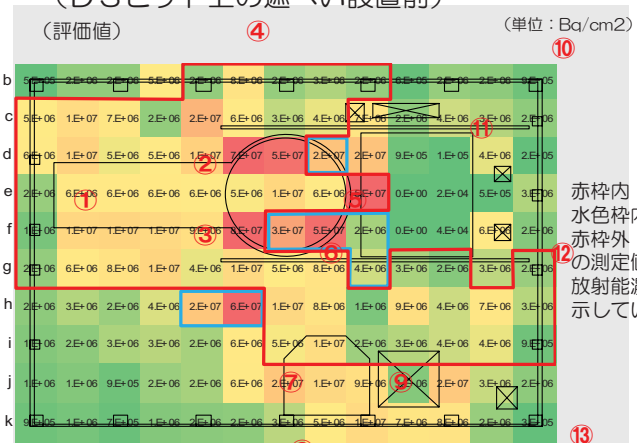
- オペフロ上の汚染分布（線源の移動を確認）
 作業開始時に行った測定結果に基づく評価値

- 主に2014年4月に行った測定結果に基づく評価値
 （DSピット上の遮へい設置前）

赤枠内：4月測定
 水色枠内：1月測定
 赤枠外：11月測定
 の測定値に基づいた放射能濃度評価値を示している

- 除染途中であるが、これまでのオペフロ線量測定結果から大型遮へい体を設置してもオペフロ線量率評価は目標値（1mSv/h）に対して大きく乖離している状況
- 全体に低下したが、A工区がれきの集積の影響を受けた⑤、⑩は増加（最大243mSv/h）。⑤は遮蔽体の切欠きや隙間の影響大。

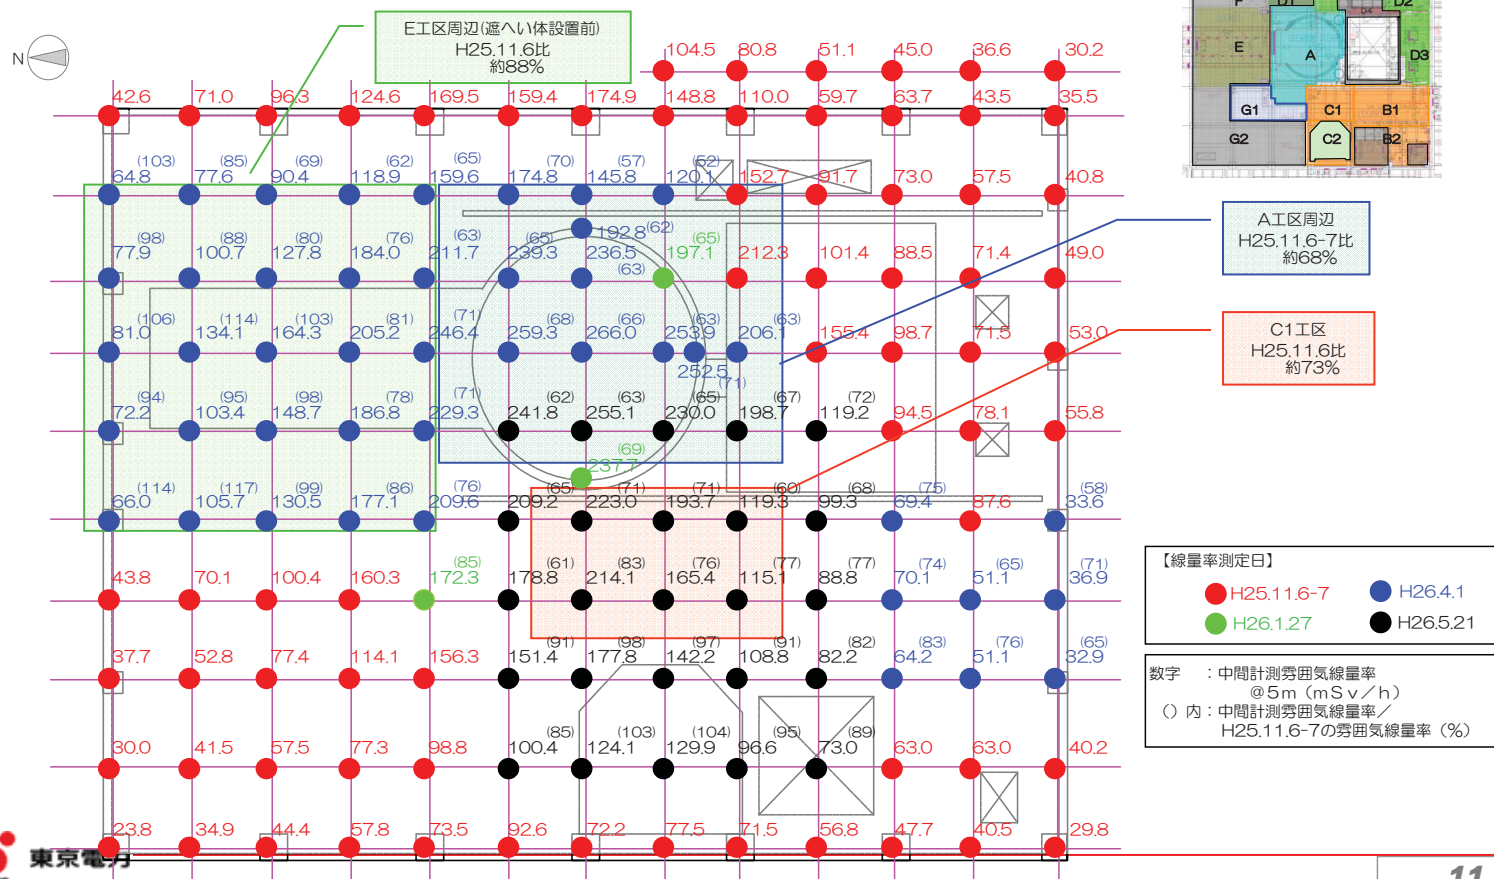
(参考) オペフロ空間線量 (オペフロから5m高さ) の推移

● 除染作業の中間計測結果

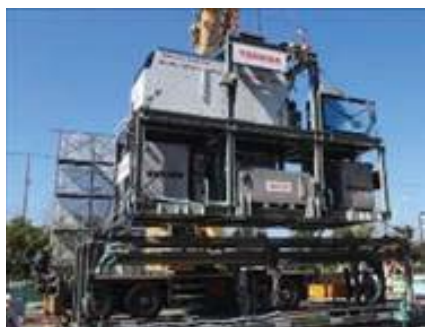
自走式除染装置 ※床が健全なエリアに使用			定置式除染装置 ※床が損傷しているエリアに使用

瓦礫集積装置	吸引装置	切削装置	
小瓦礫の集積作業に使用	小瓦礫や粉塵等の吸引除去作業に使用	コンクリート表層の切削除去作業に使用

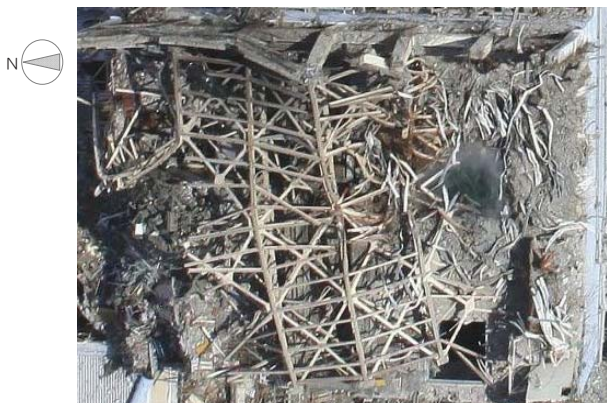
当初計画時のオペフロ状況

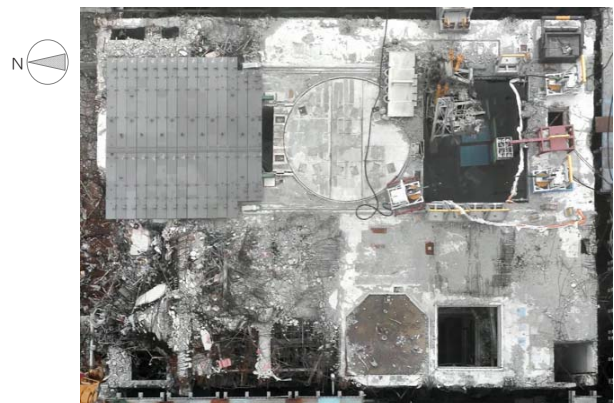
現状（H26/5時点）

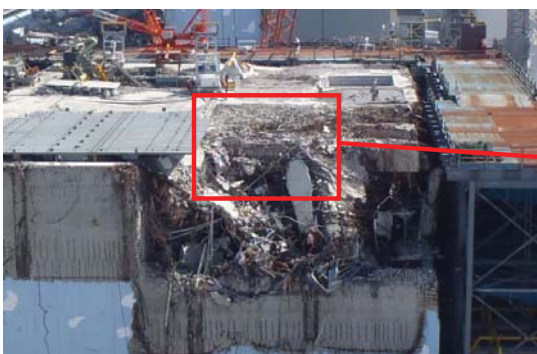
R/B北側状況

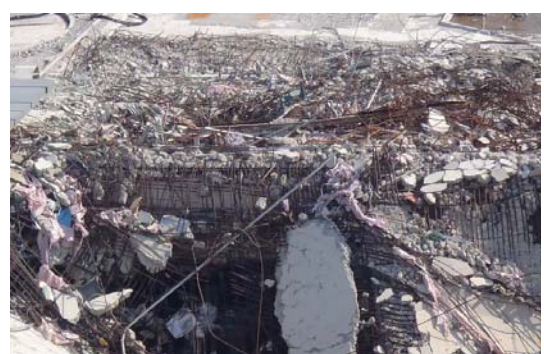
G工区（北西崩落部）拡大写真
