凍土方式の小規模遮水壁実証試験【FS①】 状況報告

- (1) 凍結管 1.2m ピッチ追加施工部 凍土造成状況
- (2) 複列配置施工部 凍土造成状況
- (3) 凍土制御運転（間欠運転・間引き運転）状況

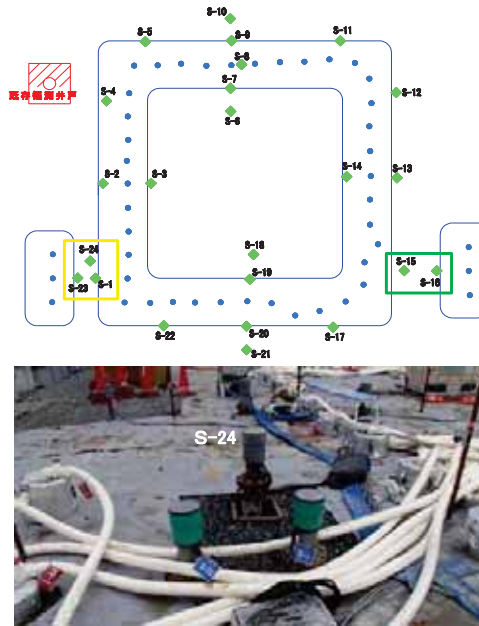
図-4 測温管配置図及び追加 S-24 設置状況

- ・複列施工部(3m、4m)の凍結管間に測温管設置
- ・3m 施工部については、凍土閉合状況を確認するために凍結管中心位置に測温管 S-24 を追加で設置

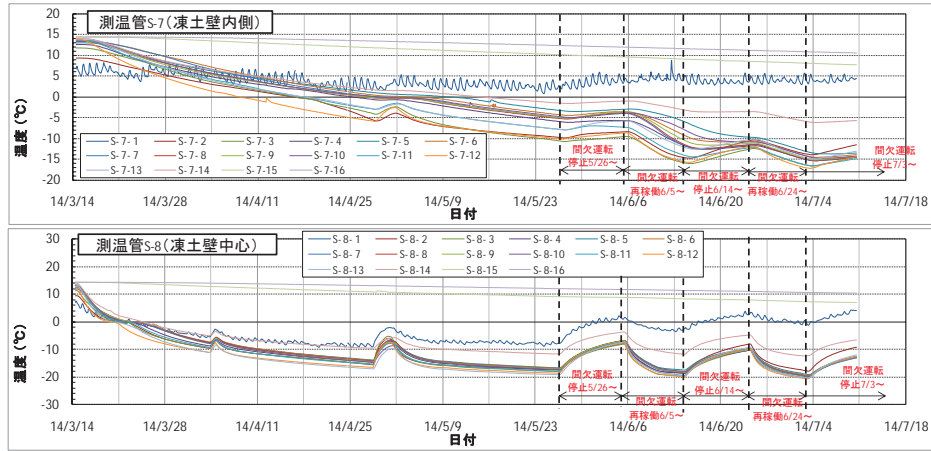
地中温度経時変化【間欠運転試験】

・間欠運転：停止と稼動を繰り返すことで地中温度も増減を繰り返しており、凍土壁中心では停止と稼動の温度増減が同程度である。増減を示しつつも、中心から離れるほど温度低下傾向を示している。

⇒ 凍土フロント(0°Cライン)を推定すると、凍土壁は継続して成長していることが確認された。

・地中温度についてはサイクル①及び②で、停止 10 日後、稼動 9 日としたが、停止時温度よりも稼動終了後の温度の方が低く、全体的に温度低下が継続している。

制御運転方法について、管理上は冷凍機のオン・オフ制御による間欠運転の方が適している。本試験では、停止・稼動日数を約 10 日間として制御したが、土中温度（凍土厚さ）が定常状態になることはなく、土中変位も大局的には増加傾向となった。冷熱供給が一定期間停止して凍土中心温度が上昇回復しても、凍土壁として冷熱を保持しているためと考えられる。つまり、間欠運転の場合、「停止日数 > 稼動日数」として冷熱供給日数に差を与えることにより、土中温度をコントロールすることができると考えられる。

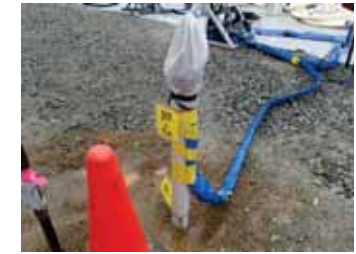
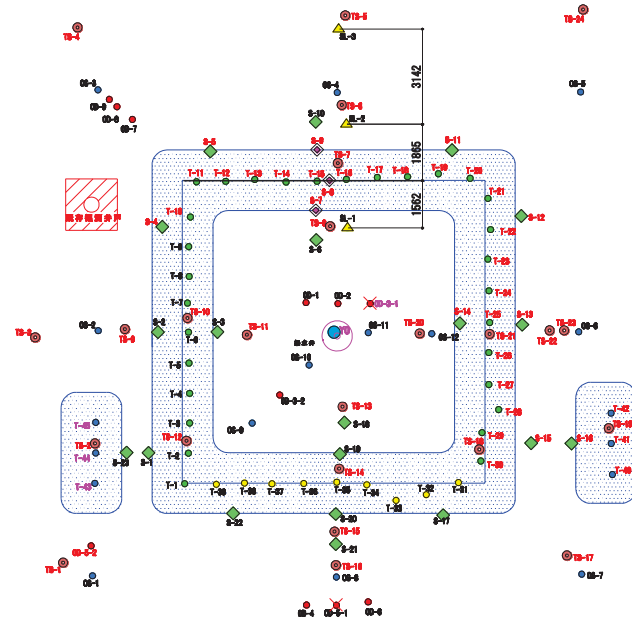
計測器配置図

・次に凍土造成状況と変位の関係について、測温管 S-9 と傾斜計 SL-2 を用いて土層別に整理分析した。

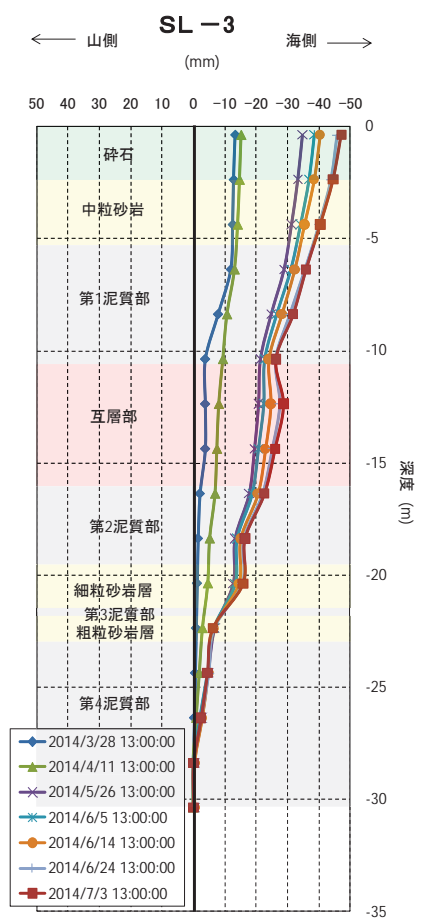
土中変位深度分布図

・凍土壁内側の SL-1 はほとんど変化していないが、外側の SL-2 及び SL-3 は、時間の経過とともに海側に変位しており、深度方向では深くなるほど変位量が小さい。

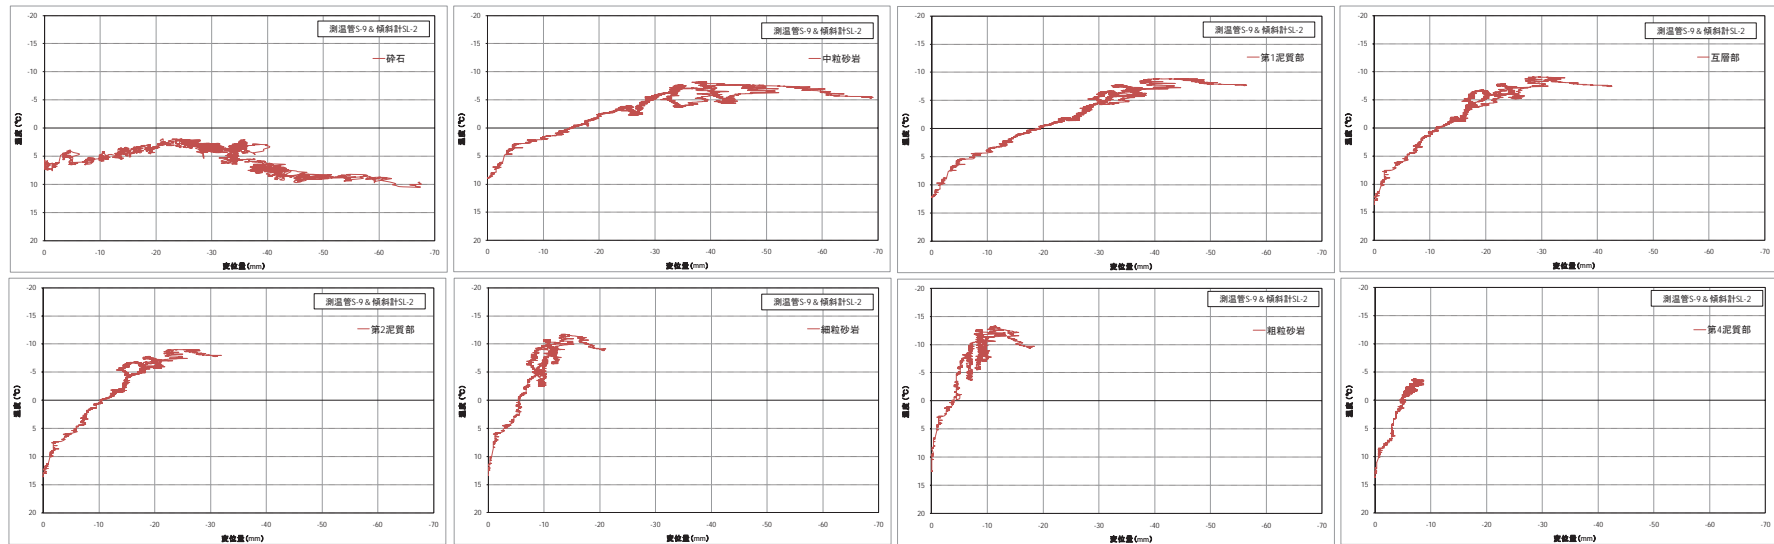
地中温度～変位 層別相関グラフ

・地中温度と土中変位の相関性に注目すると、停止後の温度上昇で変位が戻り、再稼動すると停止前に戻り、ループ状を描く傾向にあるが、全体としては温度低下とともに変位も増加していくことが伺える。
