# 1号機建屋カバー解体・ガレキ撤去時の ダスト飛散抑制対策と放射性物質濃度の監視について

(平成25年8月に発生した免震重要棟前の  
ダスト濃度上昇を踏まえた対応)

平成26年7月31日  
東京電力株式会社

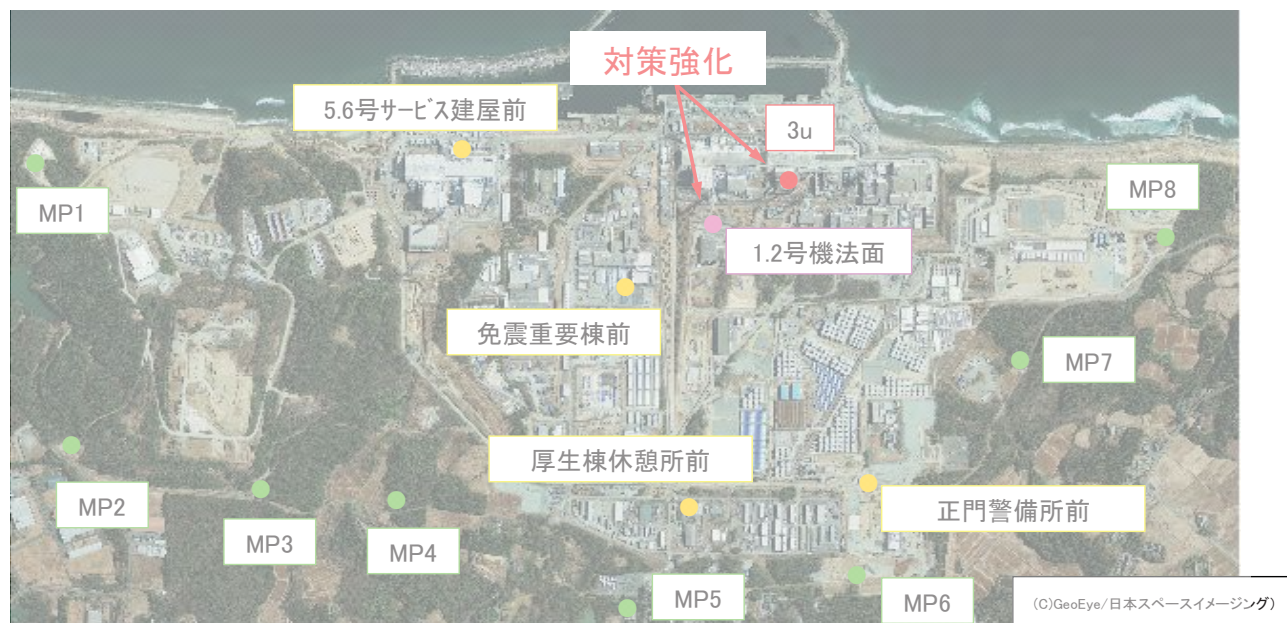
■ オペフロ上および原子炉建屋近傍での放射性物質濃度の監視体制を強化

- ① オペフロ上にダストモニタを設置
- ② 3号機原子炉建屋近傍の法面上にダストモニタを設置

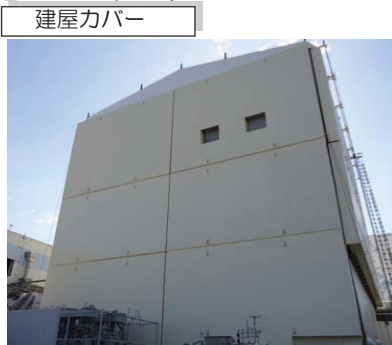
撮影H23.10月

- 建屋カバーは放射性物質の飛散抑制を目的として2011年10月に設置。
- 建屋カバー内のオペフロ上には、**今も、瓦礫が堆積**している。
- 崩落した屋根は、オペフロ上に面状に近い形状のまま落下している。

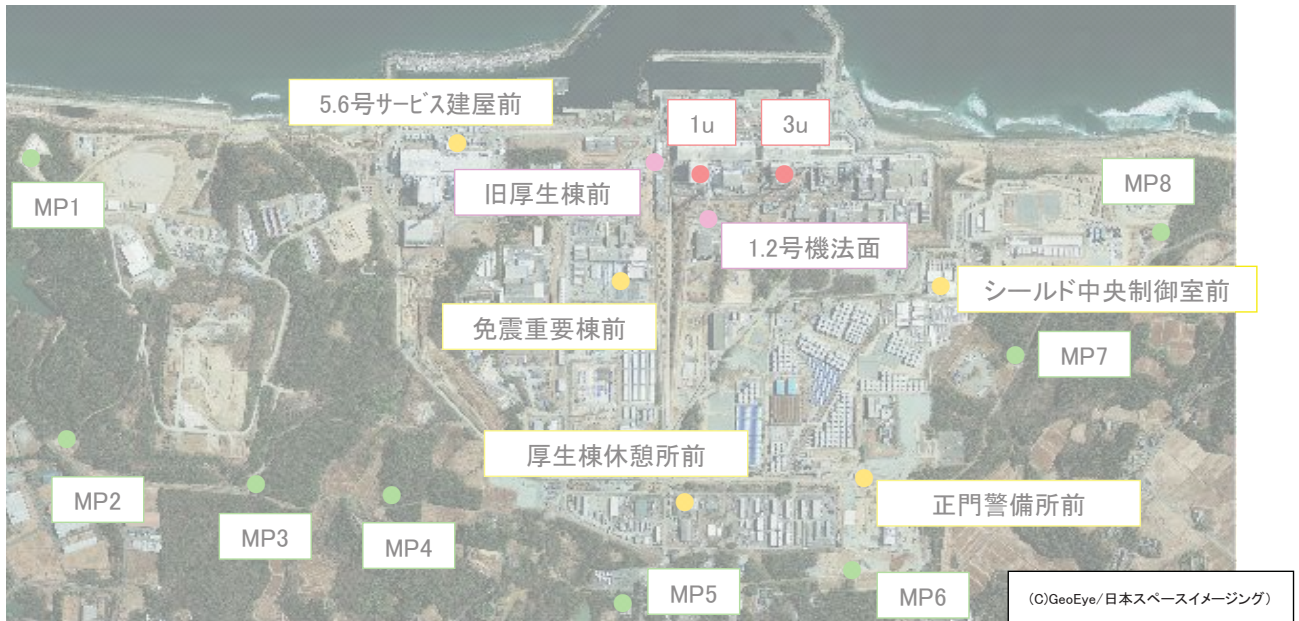
【放射性物質濃度の監視体制】

- オペフロ上のダストモニタで監視※(1, 3号機各4箇所)
- 原子炉建屋近傍のダストモニタで監視 (2箇所)
- 構内ダストモニタで監視 (5箇所)
- 敷地境界におけるモニタリングポストによる監視 (8箇所)

※建屋カバー解体に伴う、測定点の移設・追設期間を除く

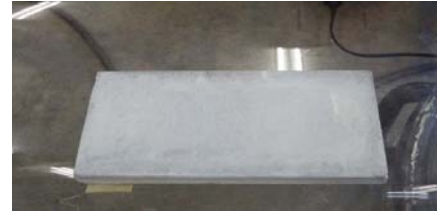
#### ➤ 飛散防止剤散布なし

【風速10m/s:約20%飛散】

【風速15m/s以上:100%飛散】

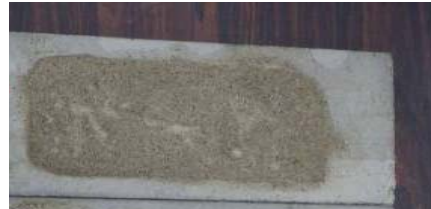
#### ➤ 飛散防止剤散布あり（※ 飛散防止剤を散布した場合、風速20m/sまで飛散は確認されなかった。）

【風速25m/s:約0.1%飛散】

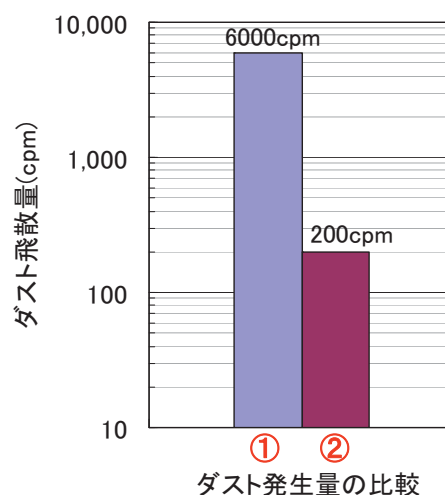
### ■ ルーフブロックに衝撃を与え、舞い上がるダストの発生量を、「飛散防止剤あり/なし」のケースで比較した。

- ① 「飛散防止剤散布なし」でのダスト発生量
- ② 「飛散防止剤を散布あり」でのダスト発生量

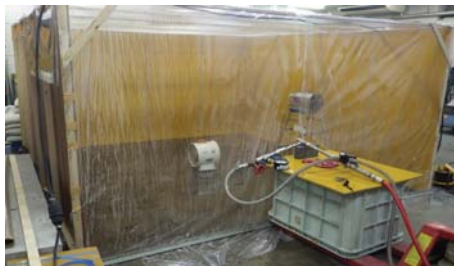
試験チャンパー

- 舞上がったダストに対する散水による飛散抑制効果の確認
- 試験条件
  - ・ 模擬粉じん
    - ルーフブロック微粉 (中心粒径46 $\mu$ m)
    - 標準粉体JIS2種\_珪砂 (中心粒径29 $\mu$ m)
    - 標準粉体JIS3種\_珪砂 (中心粒径11 $\mu$ m)
  - ・ チャンバ: 3.6m $\times$ 3.5m $\times$ 1.8m (23m<sup>3</sup>)

粉塵種類	粉じん拡散量 (g)	ミスト噴射量 (g/min.)	ミスト噴射量時間	粉じん濃度 (mg/m <sup>3</sup> )		飛散抑制効果
				散布前	散布後	
ルーフブロック微粉	10	7,500	2分	49	0.44	1/111
JIS2種(珪砂)				52	0.25	1/208
JIS3種(珪砂)				70	0.24	1/292

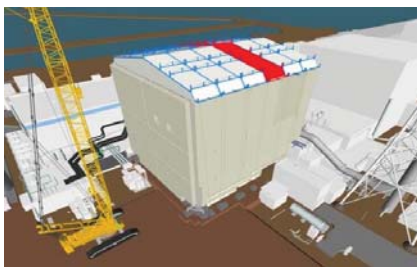
①屋根パネル解体開始

- 建屋カバー解体は、屋根パネル⇒壁パネル⇒柱と梁の順で解体

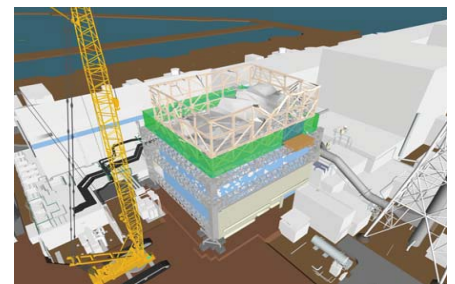
⑥建屋カバー解体完了  
⇒その後、ガレキ撤去作業に移行

- 建屋カバー解体作業の安全性・確実性を高めるため、2枚目の屋根パネル解体後に、一定期間、傾向監視を行った上で、それ以降の屋根パネル解体に移行する等、慎重に作業を進めていく。

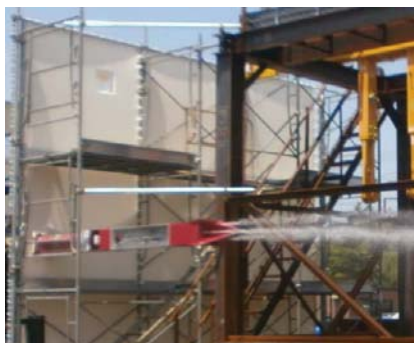
飛散防止剤散布

- 飛散を抑制するため飛散防止剤を散布し放射性物質を固着させる。

壁パネル解体前に壁パネルに孔をあけ、側面からガレキ下面に飛散防止剤を散布

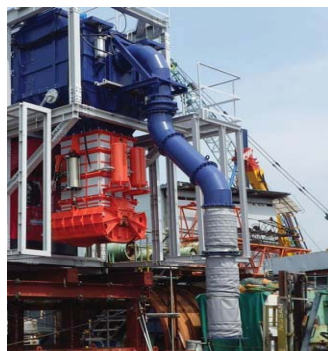
ガレキ・ダスト吸引装置

- 崩落した屋根上に散乱しているルーフブロック・砂・ダスト等を壁パネル解体着手前に吸引する。

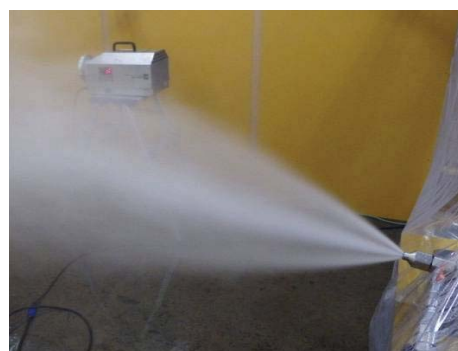
散水設備のイメージ

- ガレキ撤去作業時に設置を計画していた散水設備の前倒し設置に向け準備中
