# 廃炉・汚染水対策に関する 東京電力の取組

2014年8月25日

東京電力株式会社

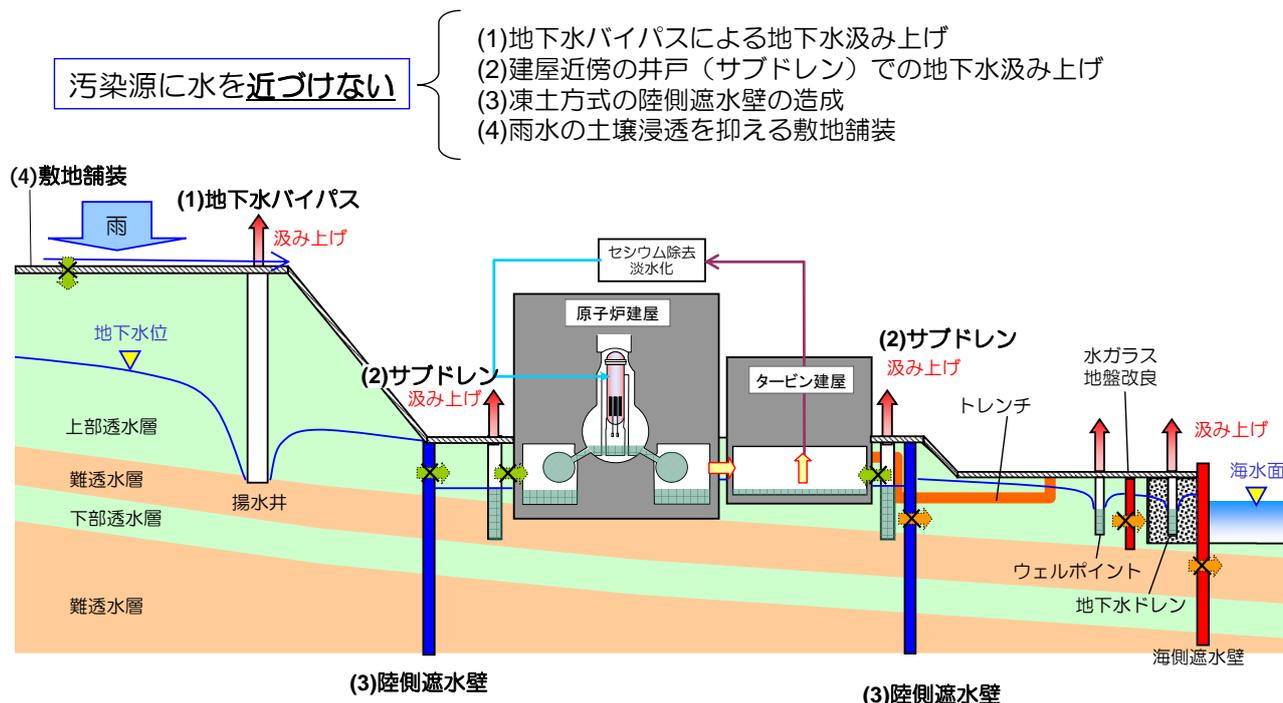
### ①地下水流入抑制対策について(1/7)

■地下水流入量を低減する為に、地下水バイパスによる地下水汲み上げ、建屋近傍の井戸（サブドレン）での地下水汲み上げ、凍土方式陸側遮水壁の造成、雨水の土壌浸透を抑える敷地舗装など重層的な対策を講じている。

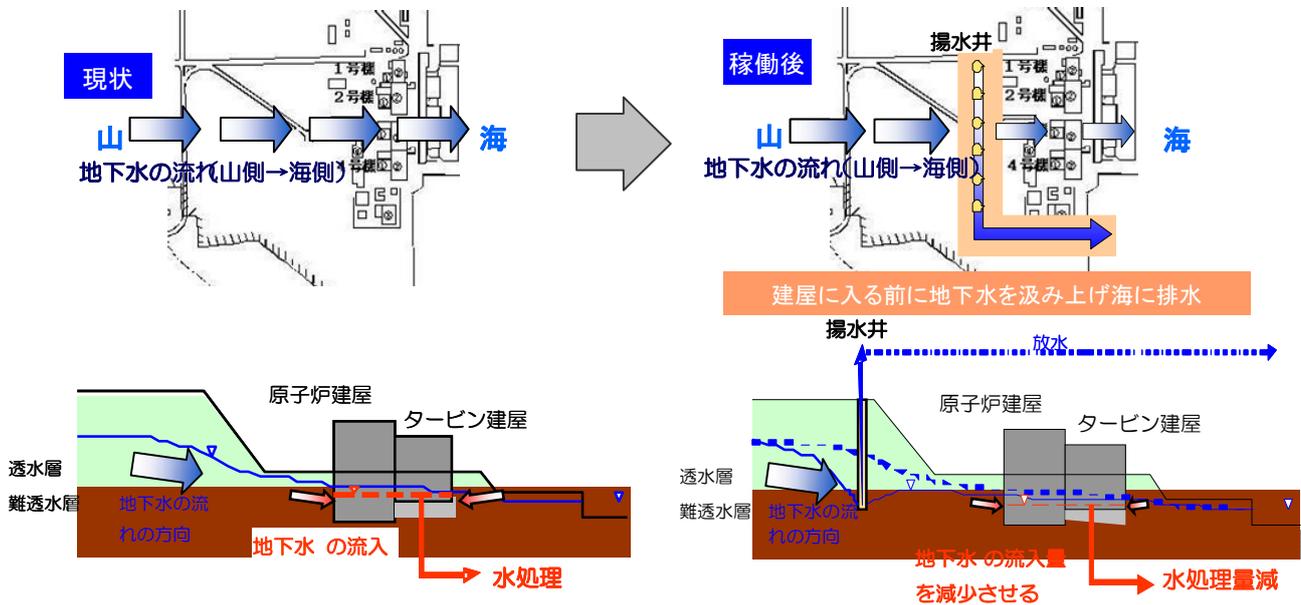
## (1)地下水バイパスによる地下水汲み上げ

- 地下水は、山側から海側に向かって流れています。
- その地下水の一部が建屋に流入し、汚染源に触れ、汚染水となり、汚染水が増加。
- 建屋内へ流入する地下水を少なくすることを目的に、建屋よりも上流で井戸を掘り、地下水を汲み上げて流路を変更する「地下水バイパス」を実施しています。

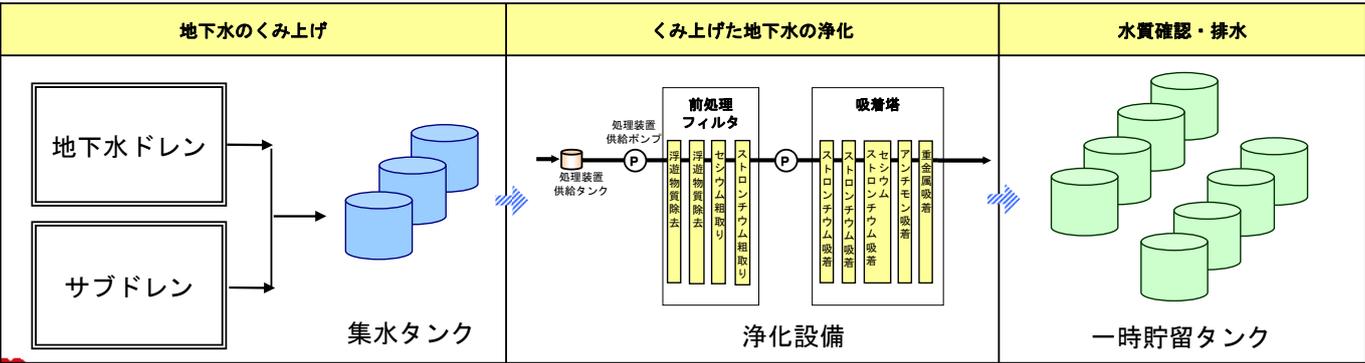
(2)建屋近傍の井戸(サブドレン)での地下水の汲み上げ

- くみ上げた地下水は、放射性物質濃度を1/1,000~1/10,000程度まで小さくする能力を持っている専用の設備により浄化します。
- くみ上げた地下水は建屋滞留水と比べてはるかに低い放射性物質濃度のため設備構成が単純であり、故障リスクは少ないと考えておりますが、浄化設備の故障等により設備が停止した場合は、**地下水の海洋への流出防止を最優先**とし、地下水ドレンのくみ上げは継続した上で、サブドレンのくみ上げ量を調整します。設備停止期間が長期にわたる場合は、サブドレンのくみ上げを停止します。
- なお、実際にくみ上げた地下水による浄化性能確認試験等により、**安定的に地下水を浄化できることおよび地下水を移送できること**を確認します。(今週より、サブドレンにより地下水をくみ上げ、くみ上げた地下水の浄化性能確認試験を予定しています)

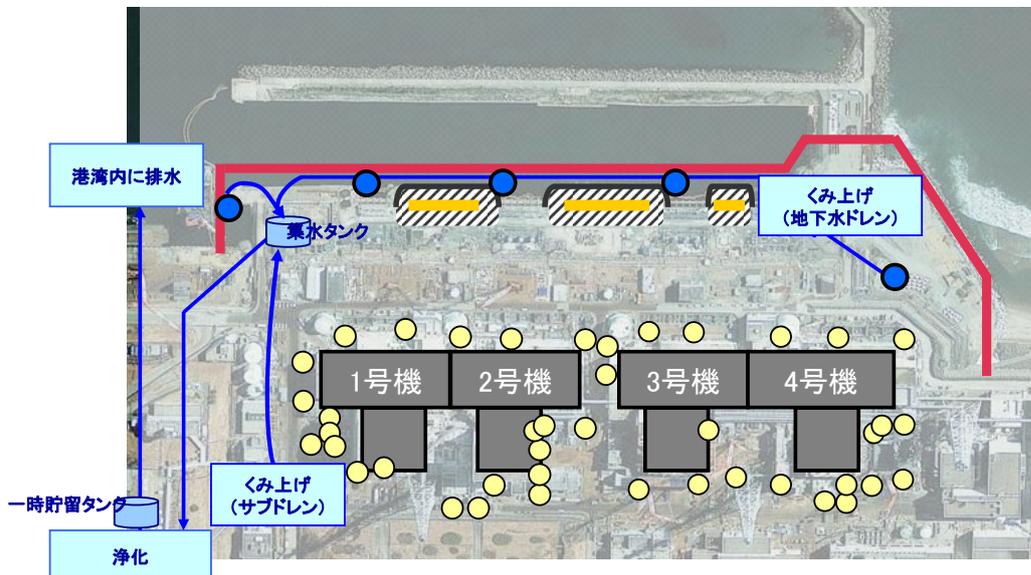
(2)建屋近傍の井戸(サブドレン)での地下水の汲み上げ

- 浄化した地下水は、**地下水バイパスで設定した水質基準（運用目標）を満たすことを確認した後、港湾内に排水させていただく計画です。**
- なお、**排水については、関係者の皆さまのご理解なしには行いません。**

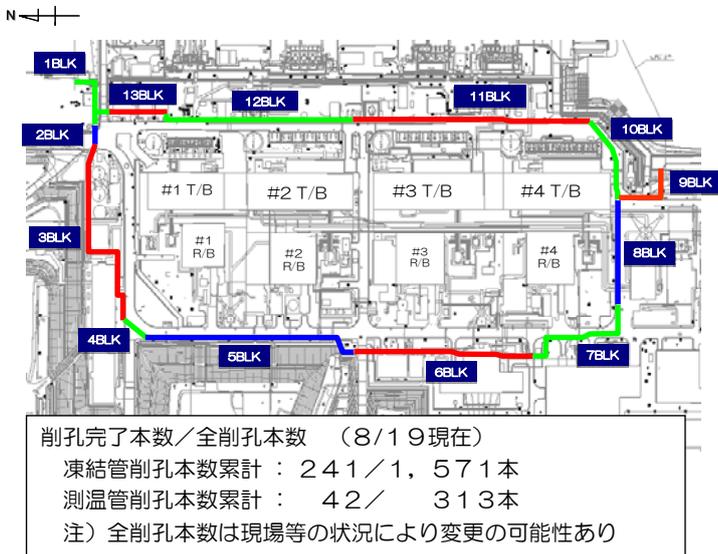
<掘削作業の進捗状況>

- 建屋内の地下水流入を減らすため、建屋の周囲を凍土の遮水壁で囲む計画です。
- 発電所構内にて、小規模凍土壁の凍結試験を行い、温度や掘り返した状況から、凍土壁が造成出来ることを確認しました。
- 今年度末の凍結開始を目指し、6/2より凍結管・測温管を設置する穴の掘削工事を始め、計画通り進捗しています。

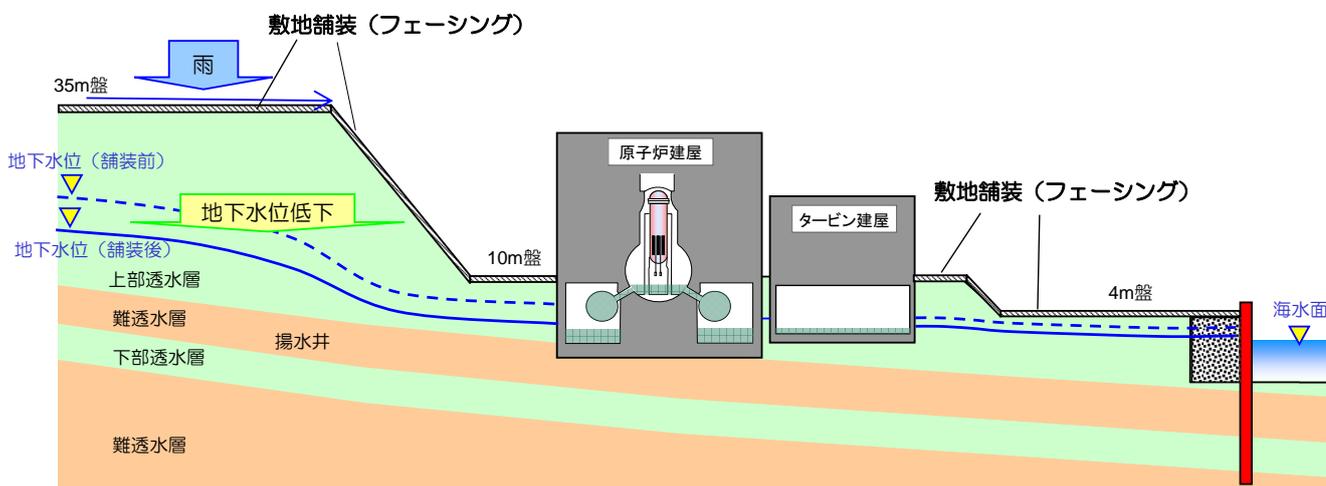
### 【対策概要図】

- 敷地舗装により期待される効果
  - ・敷地内線量の低減
  - ・地下水位低下による建屋流入量の低減

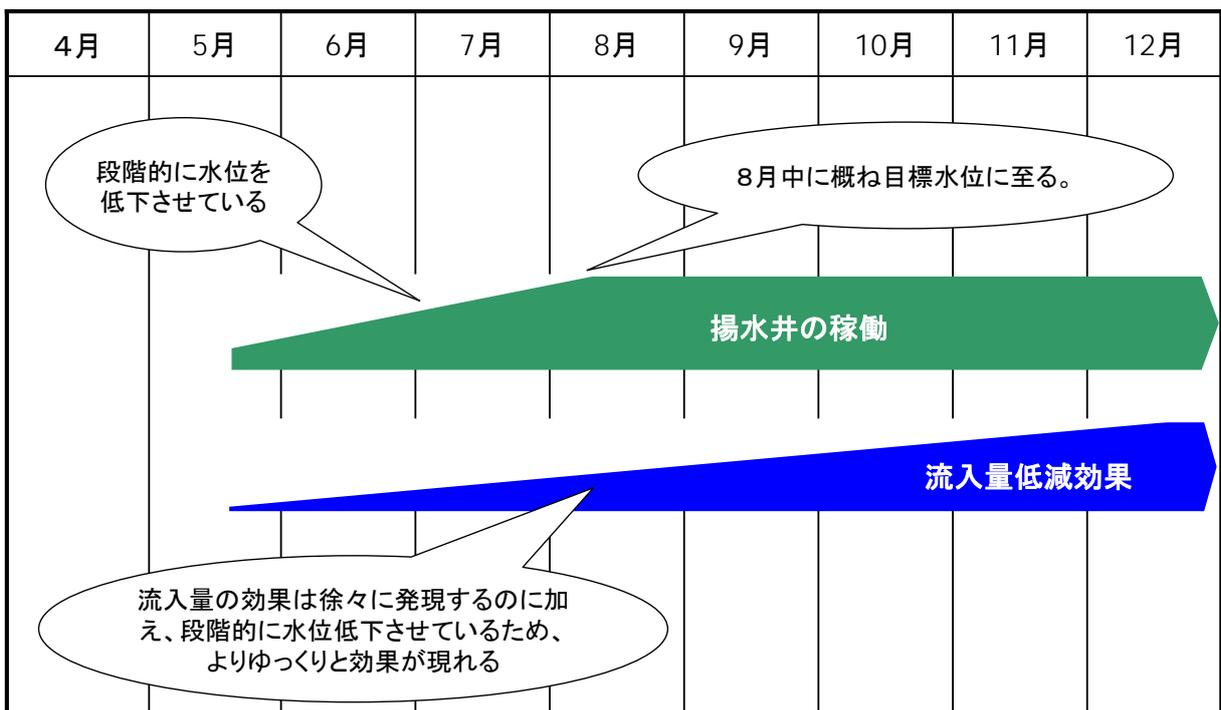
地下水バイパスの効果について

地下水BP稼働前からの水位低減(cm)			サブドレン 水位	建屋への 地下水流入 低減量 (m <sup>3</sup> /日)
	観測井水位				
	A	B	C		
実測値 (H26.8.1~8.17)	-20程度	-30~-40	-20程度	確認中	継続評価予定
解析値 (汲上げ量460m <sup>3</sup> /日)	-10	-70	0	-15	-20
解析値 (0.4km <sup>2</sup> のフェーシングをあわせて実施) (汲上げ量約400m <sup>3</sup> /日)	-60	-190	-30	-120	-119

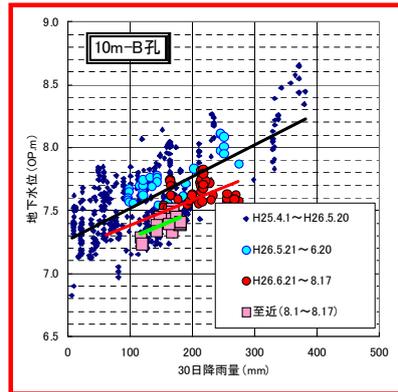
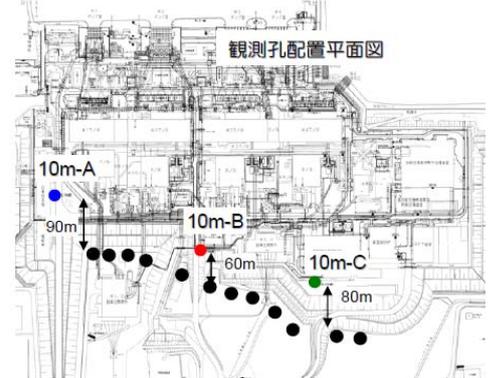
地下水バイパス稼働後における10m盤観測孔  
単回帰分析結果(累計雨量30日)

— : H24.11~H26.4.9 データ回帰直線(稼働前)  
— : H26.6.21~ データ回帰直線(本格稼働1ヶ月以降)  
— : H26.8.1~データ回帰直線(至近データ)

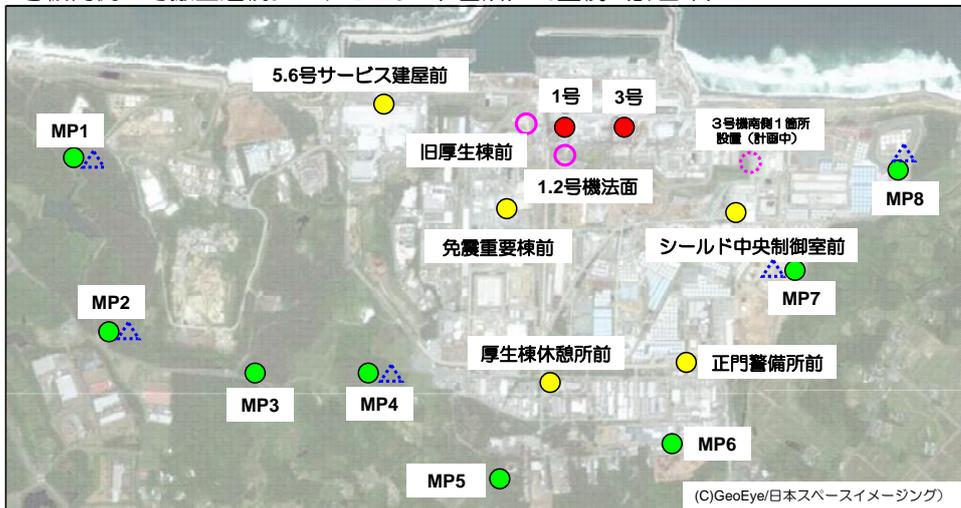
【放射性物質濃度の監視体制】

- オペフロ上のダストモニタで監視※(1, 3号機各4箇所)
- 原子炉建屋近傍の可搬型連続ダストモニタで監視 (2箇所)
- 構内の可搬型連続ダストモニタで監視 (5箇所)
- 敷地境界におけるモニタリングポスト (8箇所)
- ▲ 敷地境界付近における可搬型連続ダストモニタ (5箇所) による監視 (計画中)
- 3号機南側に可搬型連続ダストモニタ (1箇所) で監視 (計画中)

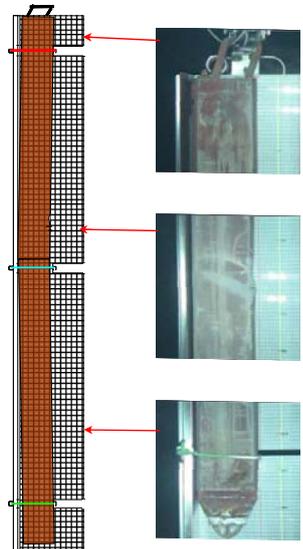
変形燃料曲がり量測定状況

- 変形燃料(1体)は、過去の取り扱い時(1982年4月)に誤ってハンドル/チャンネルボックスを変形させてしまった燃料で、2013年12月に天井クレーンに取り付けた吊具を用いて吊り上げ、曲がり測定を実施した。
- 調査の結果ハンドル部が大きく曲がっているが、本体の変形は僅かで漏えいは認められていないことを確認した。
- 安全対策(二重化/外れ防止/過荷重防止/水深遮へい確保等)を施した吊り具を天井クレーンに取り付け、吊り上げ荷重や雰囲気線量を監視しながら、燃料を落下させないよう慎重に取り扱う。

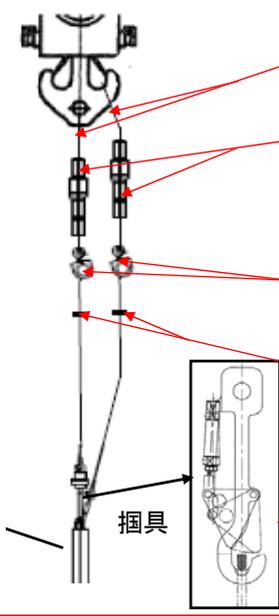
- 【吊り具の二重化】**  
・二重のワイヤーロープで燃料集合体を保持する
- 【過荷重防止】**  
・荷重計により荷重の監視を行う  
・巻上装置は手動とし、荷重を監視しながら巻き上げる
- 【動力源喪失時の保持機能】**  
・クレーン主巻きフックは電源喪失時においても保持する構造となっている  
・巻上装置は手動チェーンブロックとする
- 【水深遮へい確保】**  
・吊り上げ設備には、吊り上げ上限以上への吊り上げを阻止するロック機構を有する構造とする
- 【外れ防止】**  
・フックは外れ止め装置を有する把持構造とする

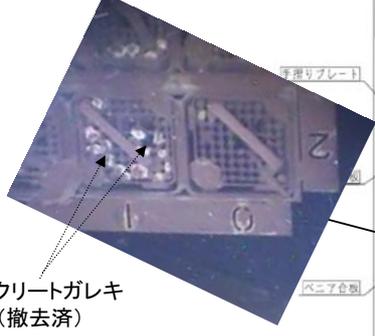
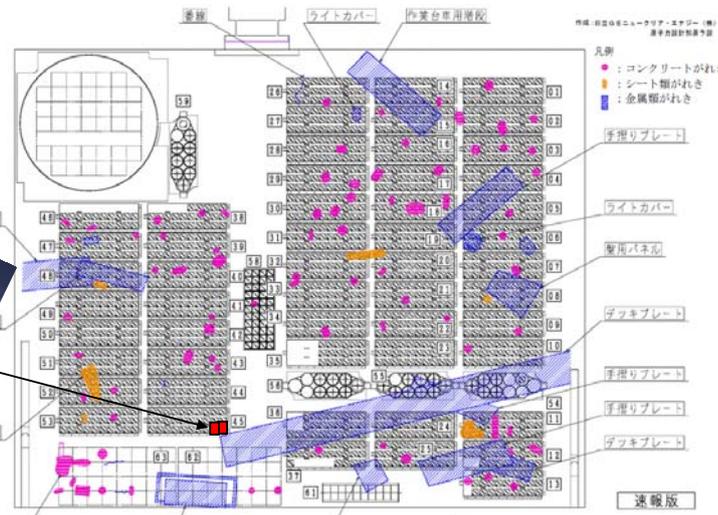
1F-4 使用済燃料貯蔵プール内 調査結果マップ

- 漏えい燃料とは、燃料被覆管に貫通孔が生じ、燃料からガス状の放射性物質の漏えいがある燃料をいう。
- 4号機に貯蔵されている漏えい燃料は、2006年5月、2007年6月に運転中に漏えいを検知した燃料であり、外観点検の結果、損傷などの異常は認められていない。また、事故後の調査の結果、漏えい燃料は落下瓦礫の少ない箇所に位置しており、瓦礫衝突による影響は無いことを確認している。
- 漏えい燃料の移動は、これまででも通常の燃料取扱機にて移動した実績があり、今回も同様に燃料取扱機を用いて取り出しを行う予定としている。
- 安全対策(二重化/外れ防止/過荷重防止/水深遮へい確保等)を施した吊り具を天井クレーンに取り付け、吊り上げ荷重や雰囲気線量を監視しながら、燃料を落下させないよう慎重に取り扱う。

漏えい燃料位置(2体)  
(2012.3 遠隔水中探査機での調査による映像)

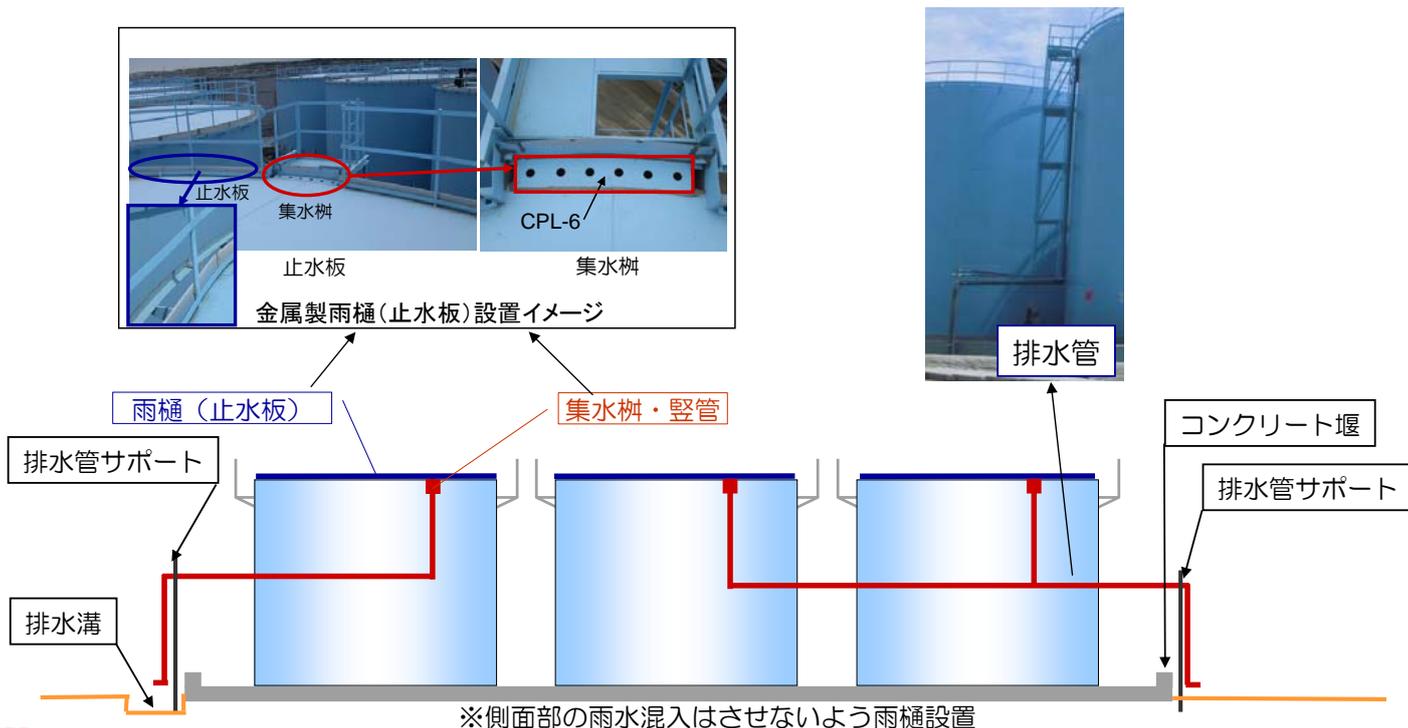
### 雨水抑制対策／雨樋設置（溶接タンクの例）

- タンク天板に雨樋を設置(H26.7完了)
- タンク増設エリアについては、タンク設置にあわせて順次雨樋を設置予定

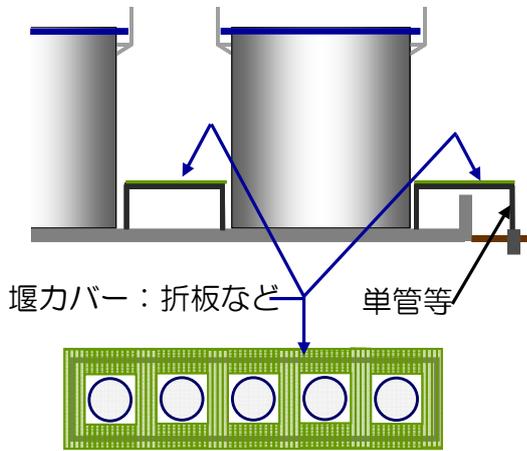
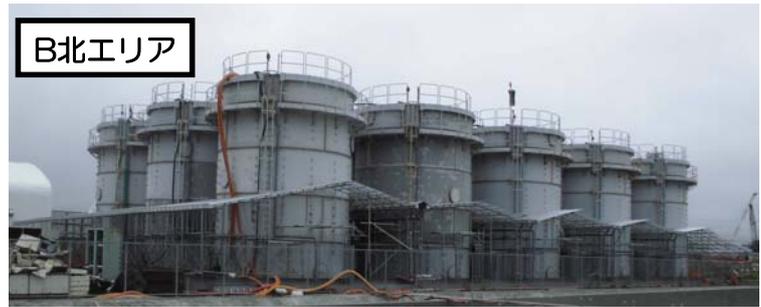
雨水抑制対策／堰カバー設置

- 堰内に単管などを構築し、堰カバー(屋根材)を順次設置中
- 比較的堰内の汚染度の高い既存タンクエリアを優先的に設置工事を実施

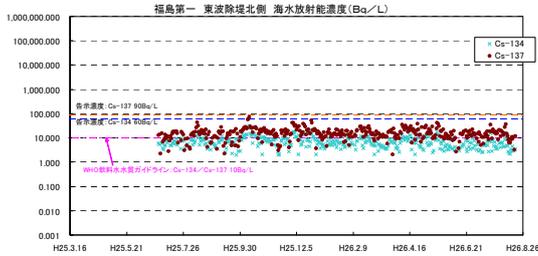
港湾内、東波除堤北側での海水放射能濃度は、昨年から告示濃度を少し下回る値で推移しています。

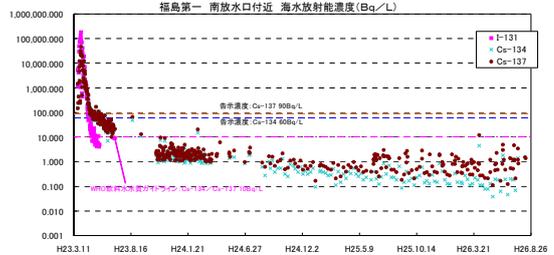
福島第一の南放水口付近での海水放射能濃度は、比較的ばらつきがありますが、告示濃度を下回る値で推移しています。

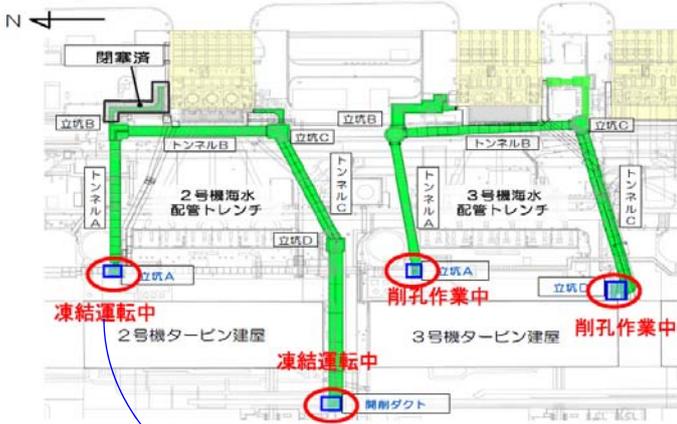
【測温管温度測定結果(時系列)】 2号機立坑Aの例 (断面図イメージ)

■ :8℃以上 ■ :4~8℃ ■ :0~4℃ ■ :0℃以下 ■ :計測値なし

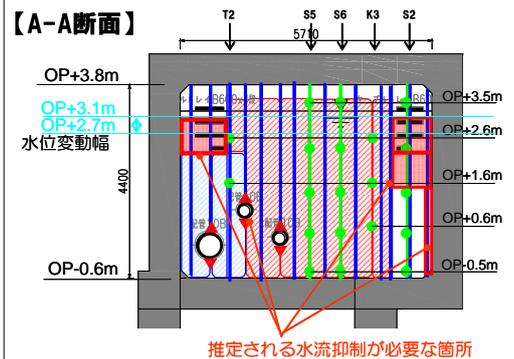
## 2号機立坑A 凍結止水STEP I <凍結促進> まとめ

- 8/15までの温度データからは、主な流路となっているケーブルトレイ部を除きほぼ凍結が進行していることを確認。
- カメラ観測結果から、氷投入前と比較して氷の成長が確認された。また、測温管S2及びパッカー外のT2孔温度計(OP+1.6m)においても水温が氷点下以下となり、凍結が進行していると考えられる。
- その結果、凍結止水STEP I <凍結促進>の実施により、**92%まで凍結が進展(面積比)した。**
- しかしながら、水位の低下に伴い、8/16以降、測温管S6-5等において温度が上昇に転じた。これは、追加対策工を行う前の水位変動に伴う温度変化と同様の傾向となっている。
- 原因は、**水位低下により主な流路となっていたケーブルトレイの流量が減少する代わりに、底部付近の流量が増加したためと考えられる。**

- ・ ケーブルトレイ部及び底部付近を対象とした水流の抑制を図る必要がある。
- ・ しかしながら、新たに測定した流向・流速データにも見られるように、凍結止水STEP I <凍結促進>の対策の実施により凍結が進んだ結果、**通水断面積が小さくなり流速が増している状況にある。**
- ・ さらなる凍結を促進させるためには、水流の抑制を行う必要があり、既に建屋水位の変動の抑制は実施済みであるが、**新たな水位変動抑制方を検討するとともに、物理的な流速の抑制方策である凍結止水STEP II <間詰め充填>の実施に向けた準備を開始する。**
- ・ なお、当面は氷の投入は継続する。

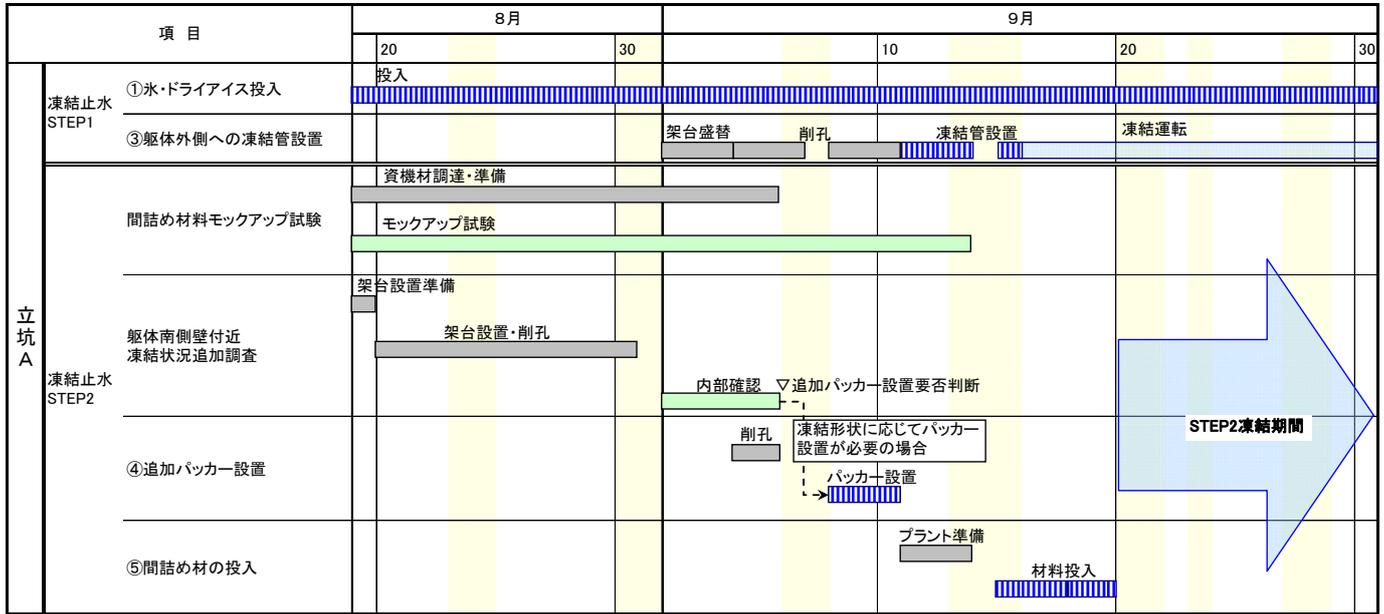
2号機立坑A 凍結止水STEP II <間詰め充填> 対策工程

・凍結止水STEP IIにおけるリスク・課題の解消に向け、モックアップ試験を実施中  
 ・試験結果を踏まえ、9月中旬に間詰め材投入開始、9月末凍結止水完了を目標に随時作業を進める  
 ・STEP IIを実施するにあたり、特定原子力施設監視・評価検討会にて検証状況等を確認いただいた上で進める予定

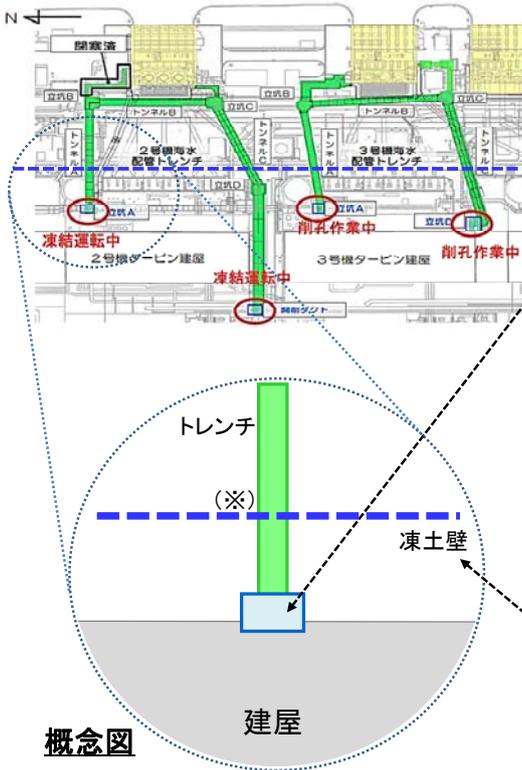
トレンチ凍結と凍土壁の違い

①建屋接続部の凍結による止水

>「水そのもの」を凍らせるもの。  
 >温度低下に時間を要しているため、以下の凍結促進対策を検討・実施。

- ・トレンチ内側への凍結管の追加（実施中）
- ・氷、ドライアイスの投入（実施中）
- ・トレンチ外側への凍結管の追加（準備作業中）
- ・追加パッカーの設置（作業構台設置中）
- ・止水材（グラウト）の注入（検討中）

>凍土壁は、「地中の水分」を凍らせるもの。

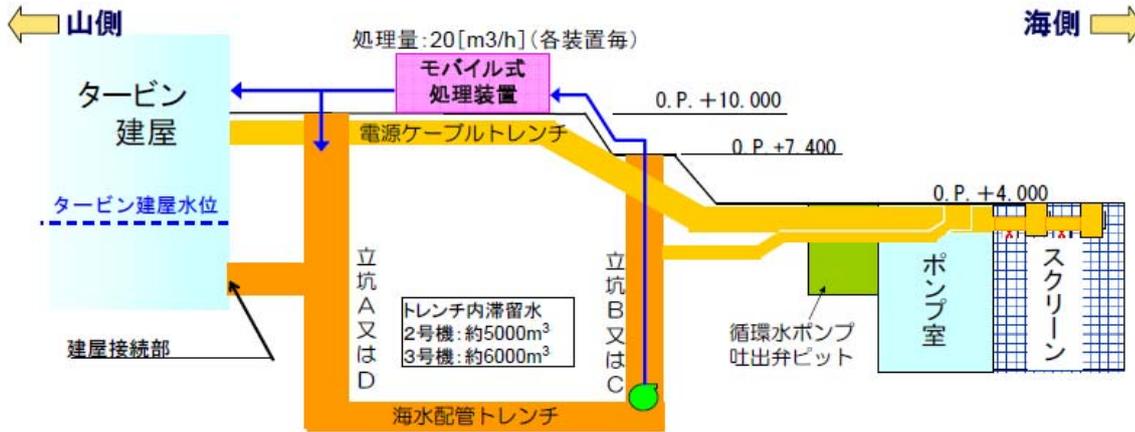
【トレンチ内浄化装置の概要】

- 2・3号機海水配管トレンチに水中ポンプを設置し、トレンチ内の汚染水をモバイル式の処理装置にて浄化。
- モバイル式の処理装置(吸着塔ユニット・弁ユニット)は2・3号機海水配管トレンチに一式ずつ設置。

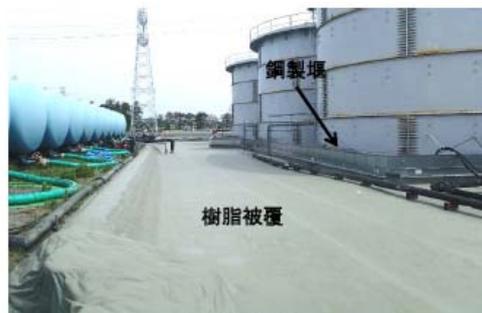
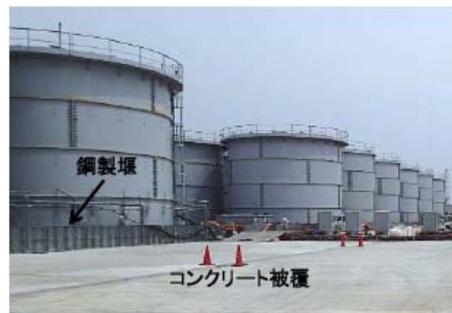
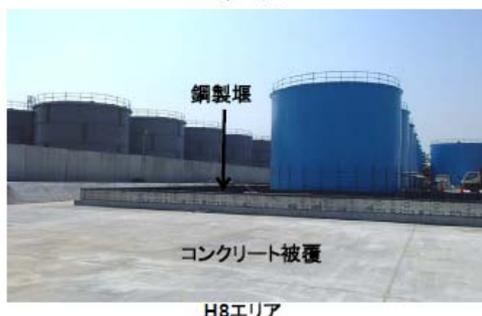
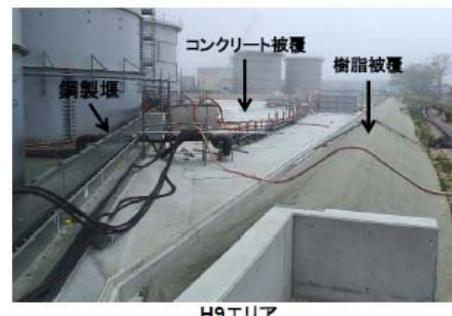
【主な実施対策】タンク堰かさ上げ、二重化

- タンク内堰の堰高をかさ上げし、タンク漏えいに対する信頼性を向上。
- 堰の外側に外周堰を設置し、内堰・外周堰内部の浸透防止の為、被覆を行う。

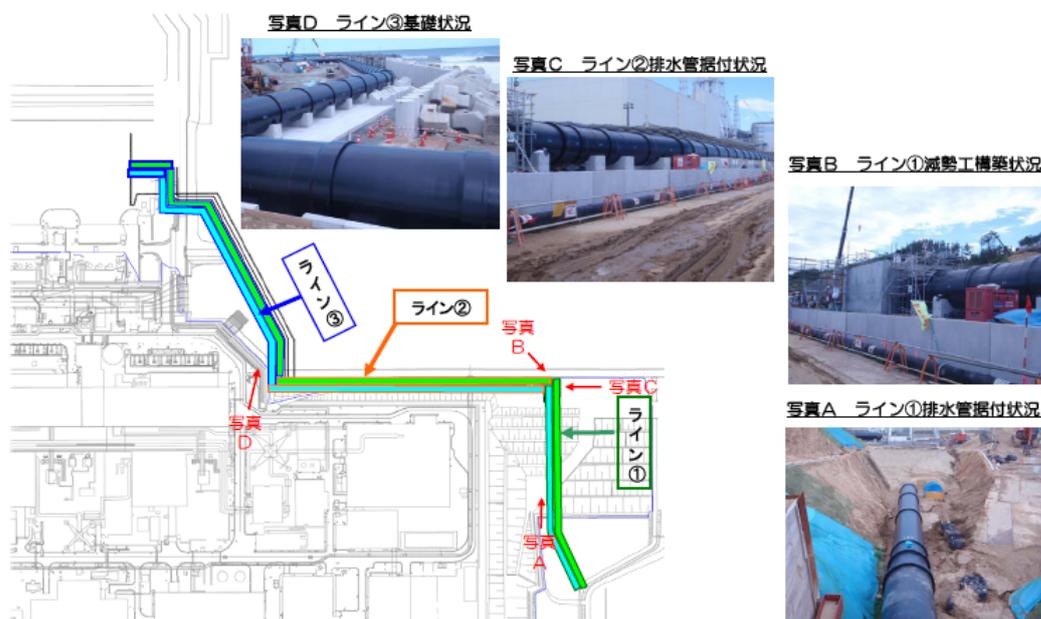
【主な実施対策】側溝の港湾へのルート変更

- 側溝の排水先を外洋から港湾内に切り替えられるルートを設置し、タンク漏えい時等に汚染水が側溝を経由して外洋へ流出することを防止する。

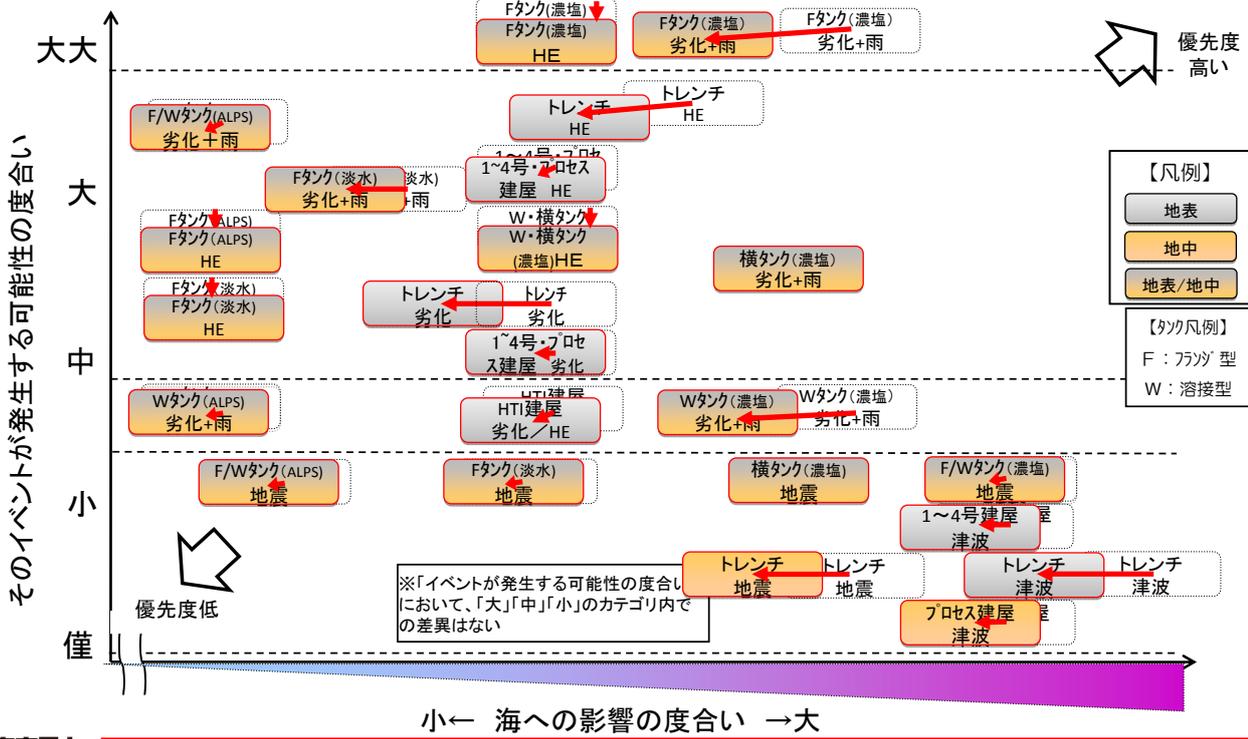
汚染水イベント発生リスクマップ【H26.7時点実績】

■ トレンチ水の浄化、タンク堰のかさ上げ等により、優先度の高いリスクから低減

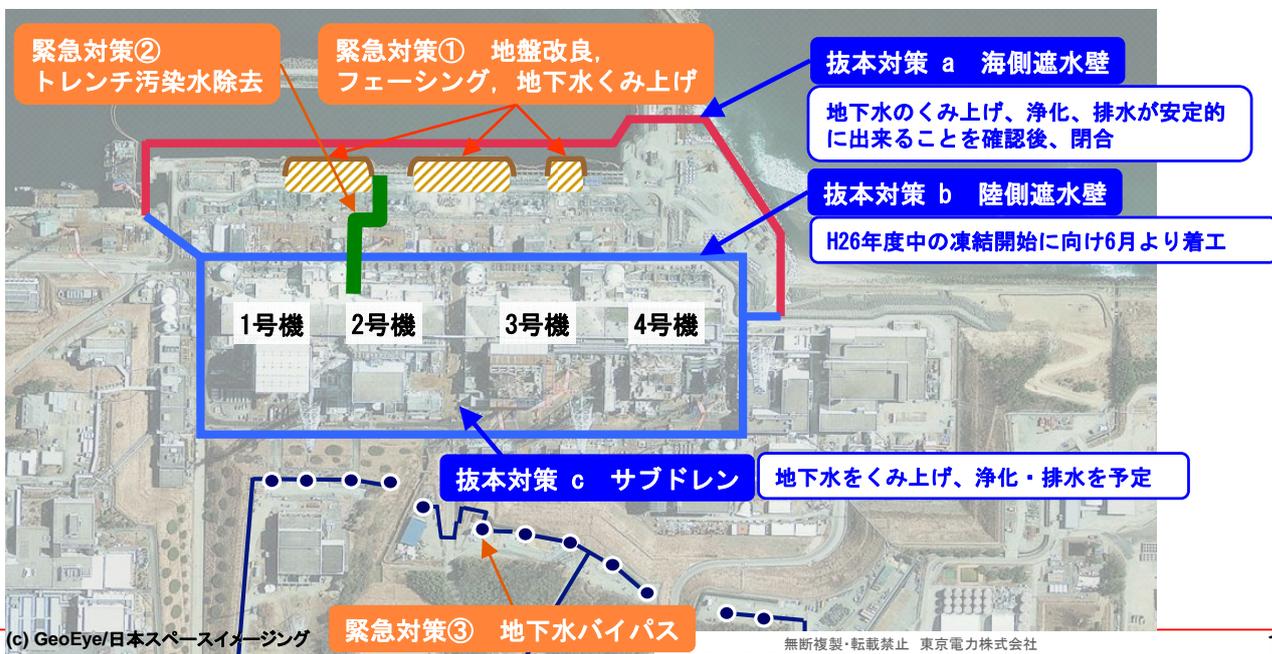
- ・港湾への流出防止・・・① 汚染エリアの地盤改良・地下水くみ上げ・フェーシング 【漏らさない】【近づけない】
- ・汚染源除去……………② トレンチ内高濃度汚染水の除去 【取り除く】
- ・汚染水増加の抑制…③ 建屋山側の地下水くみ上げ(地下水バイパス) 【近づけない】

- ・海洋流出の阻止……………a 海側遮水壁の設置 【漏らさない】
- ・汚染水増加抑制・港湾流出の防止…b 陸側遮水壁の設置 【近づけない】
- ・原子炉建屋等への地下水流入抑制…c サブドレンからの地下水くみ上げ 【近づけない】

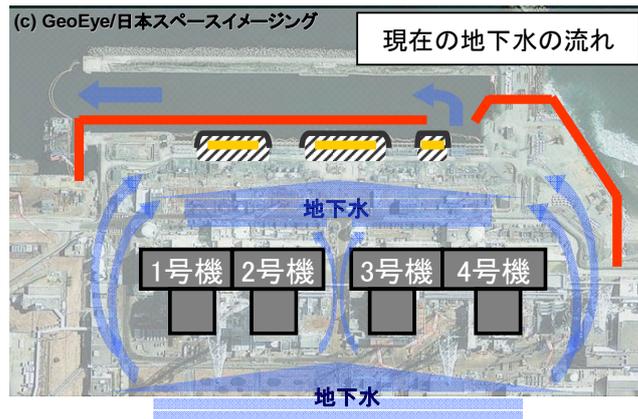
## 2. 地下水の状況について

- 発電所構内の地下水は、山側から海側に向かって流れています。これらの地下水には、事故の影響により汚染された地表面のがれき等にふれた雨水が混合されていることから、**放射性物質を含む**ことが確認されています。
- その放射性物質濃度につきましては、**原子炉建屋内に滞留している高濃度の汚染水に比べ、はるかに低いレベル**です。また、建屋内汚染水は、建屋周辺の地下水位より低く保つことで、建屋外に流出することを防止しており、**建屋周辺に流れている地下水には混入していないと考えております。**

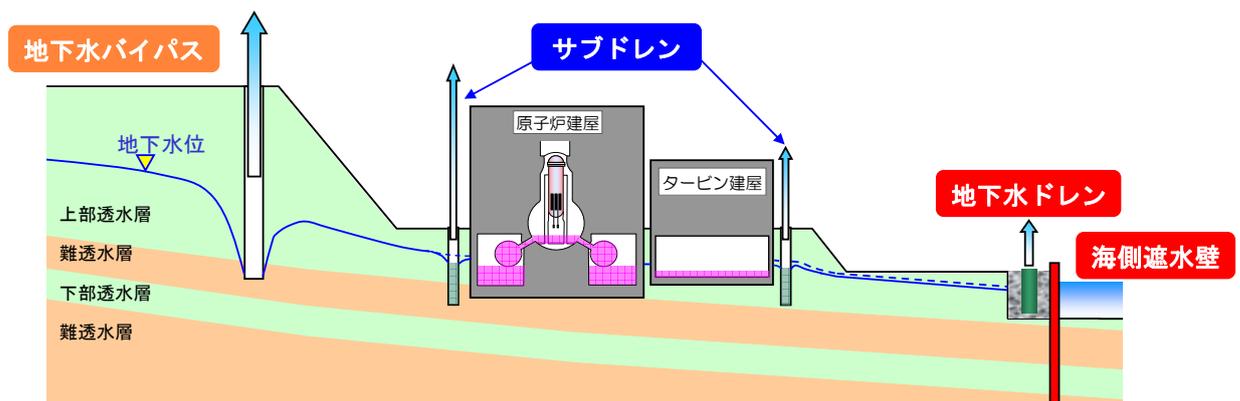
## 3. 地下水ドレンとサブドレンによる地下水のくみ上げ

- 海側に流れ込む地下水は、護岸に設置した井戸（**地下水ドレン**）でくみ上げます。
- また、地下水ドレンより上流側にある建屋近傍の井戸（**サブドレン**）も利用することで、海側に流れる地下水の量を低減させます。
- なお、**サブドレンで地下水をくみ上げる**ことにより、**原子炉建屋へ流入する地下水が大幅に低減**するため、**発電所構内で保有する高濃度の汚染水の量を減らす**ことになり、結果として、港湾内への汚染拡大リスクの低減に繋がるものと考えています。

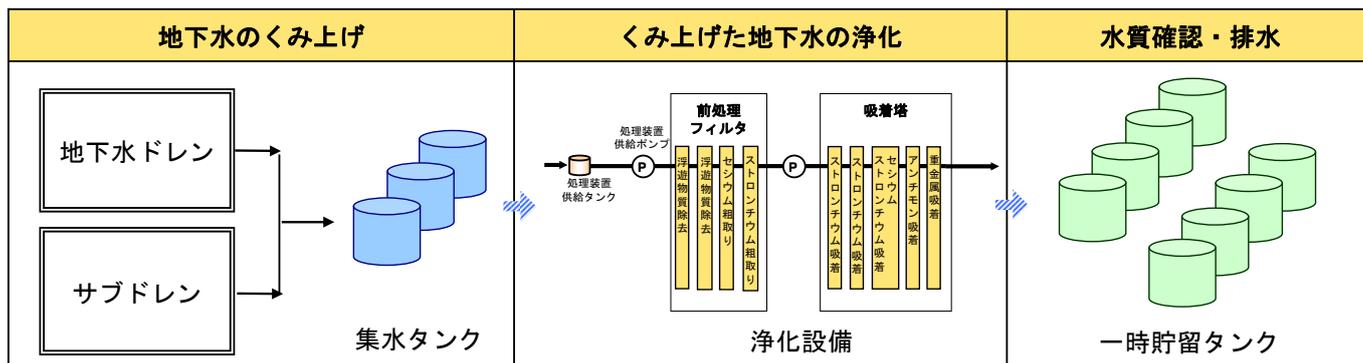
## 4. くみ上げた地下水の浄化と安定稼働の確認

- くみ上げた地下水は、放射性物質濃度を**1/1,000~1/10,000程度**まで小さくする能力を持っている専用の設備により浄化します。
- くみ上げた地下水は建屋滞留水と比べてはるかに低い放射性物質濃度のため設備構成が単純であり、故障リスクは少ないと考えております。
- なお、実際にくみ上げた地下水による浄化性能試験等により、**安定的に地下水を浄化できることおよび地下水を移送できること**を確認します。

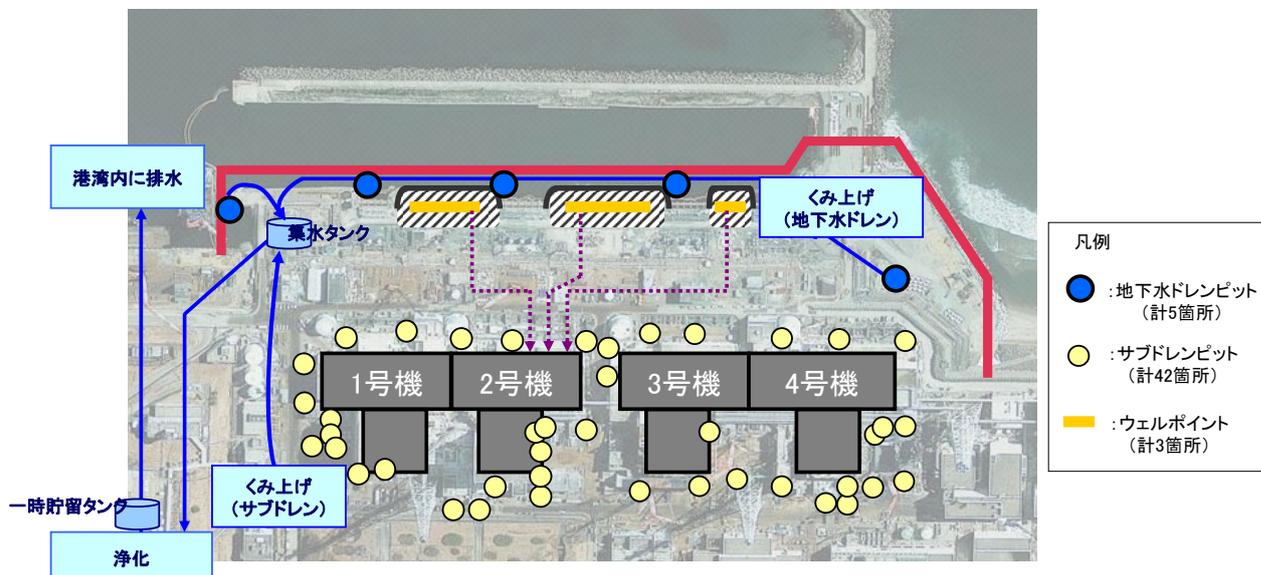
## 5. 浄化した地下水の排水

- 浄化した地下水は、**地下水バイパスで設定した水質基準（運用目標）を満たすこと**を確認した後、**港湾内に排水させていただく計画**です。
- なお、**排水については、関係省庁や漁業関係者等のご理解なしには行いません。**

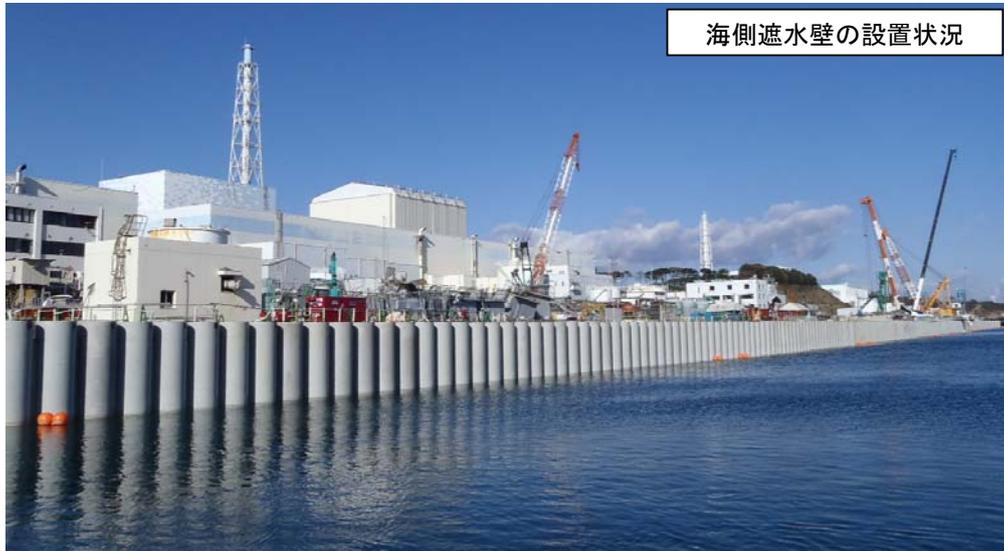
海側遮水壁の設置状況

- **くみ上げた地下水を安定的に浄化・移送できることが確認**できた後、海側遮水壁を閉合する計画です。
- 海側遮水壁は、地中深さ30m程度の下部透水層より深くまで設置します。
- 1～4号機護岸を囲う**海側遮水壁**により、敷地から港湾内に流れている地下水をせき止めることができ、海洋汚染をより確実に防止することができます。

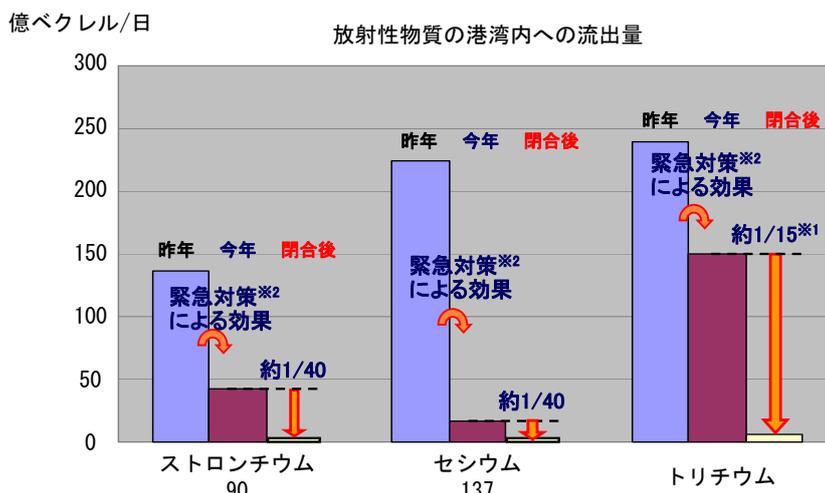
## 7. くみ上げた地下水の浄化と排水による効果

- これまでも地盤改良等の緊急対策を実施してきたことにより、放射性物質の港湾内への流出量を抑制してきました。
- 港湾内へ流出する地下水をくみ上げ・浄化・排水し、海側遮水壁を閉合した場合、放射性物質の**海洋への流出量を低減**できると考えています。
- これにより、海側遮水壁の閉合後、**港湾内の水質はさらに改善**される見込みです。
- また、廃炉へ向け中長期的に取り組む各作業において、万が一、汚染水の漏えい事故が生じた場合にも、海側遮水壁により、**海洋汚染をより確実に防止**できると考えています。

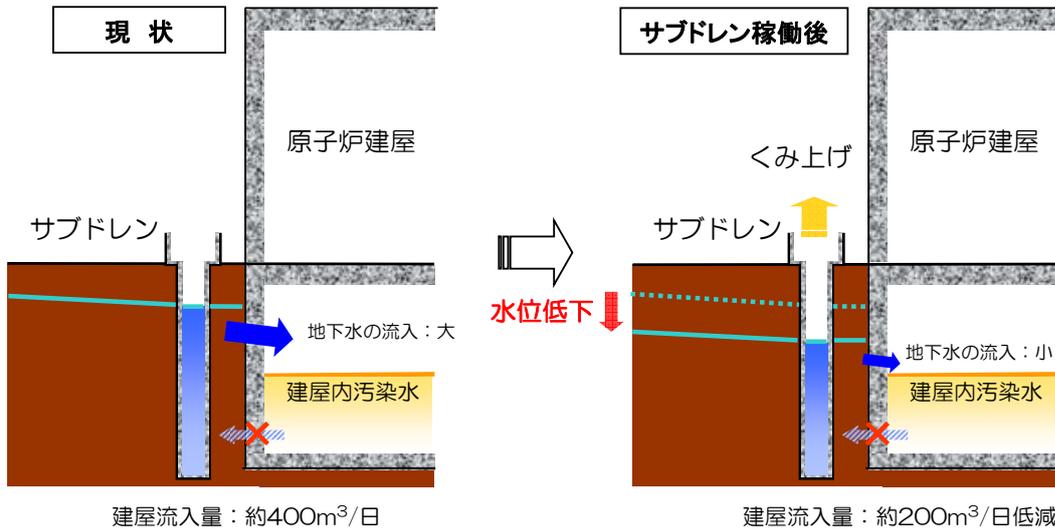
## 8. サブドレンくみ上げによる効果

- サブドレンの稼働により、建屋周辺の地下水位を低下させることができます。特に建屋山側では、周辺地下水位と建屋内汚染水の水位差は約4m～5m程度であることが確認されており、サブドレンによる地下水のくみ上げにより、現在約400m<sup>3</sup>/日程度の地下水流入量に対し、約200m<sup>3</sup>/日程度の低減効果が見込めると考えております。地下水流入量を低減することは、敷地内に保有する**高濃度の汚染水の発生量を減少**させることにつながります。

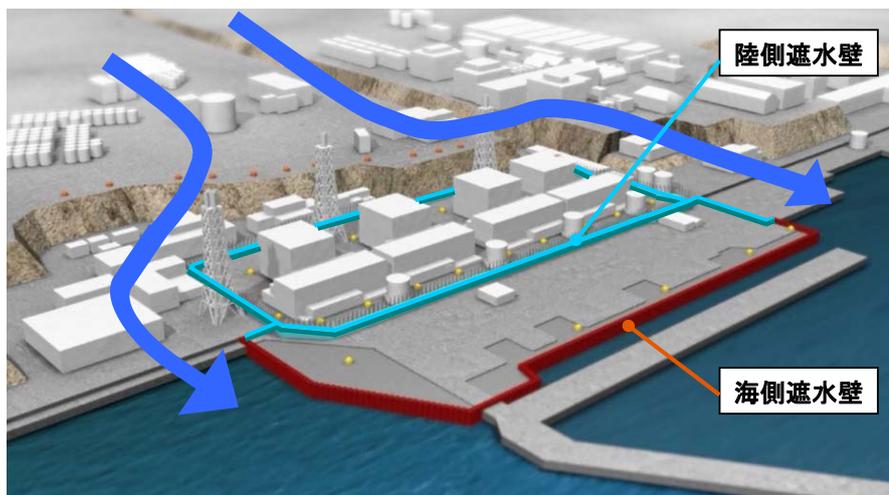
## 9. 陸側遮水壁（凍土壁）設置後の地下水

- 汚染水対策の抜本対策として、サブドレンからの地下水くみ上げ、海側遮水壁の閉合に加え、1～4号機周辺に**陸側遮水壁**を設置する計画を進めております。H26年6月に工事に着手し、H26年度内の凍結開始を目指しております。
- 現在、上流から1～4号機周辺に流れ込む地下水は、陸側遮水壁により**大きく迂回**し、海洋へ流れ出ることになります。
- 陸側遮水壁設置後、**1～4号機周辺に流れ込む地下水は大幅に抑制**されますので、サブドレンおよび地下水ドレンのくみ上げ量は小さくなります。

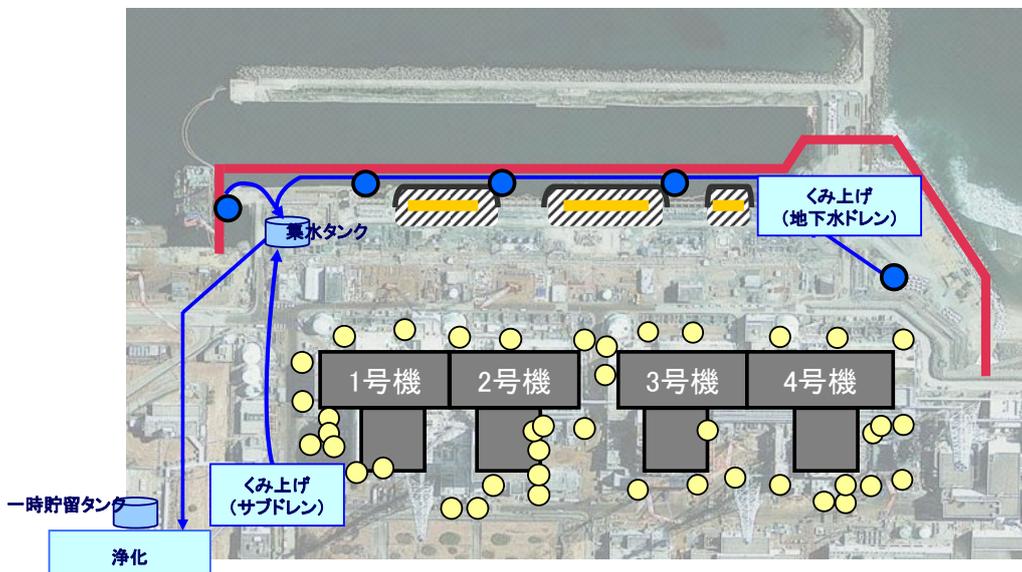
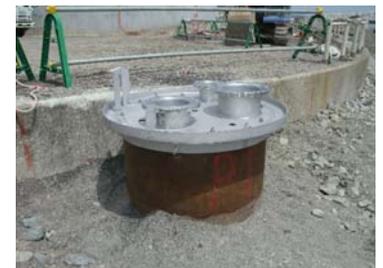
地下水ドレンピット設置状況  
(1号取水口前)

- 一時貯留タンク4基分（計4,000m<sup>3</sup>）を使用し，本格稼働後と同様の運転試験を実施します。
  - ✓ 一時貯留タンクに貯留可能な地下水量をサブドレンおよび地下水ドレンからくみ上げ，浄化設備が安定的に稼働することを確認します。
  - ✓ この連続運転試験により，**設備の安定稼働が確認できる**と考えています。

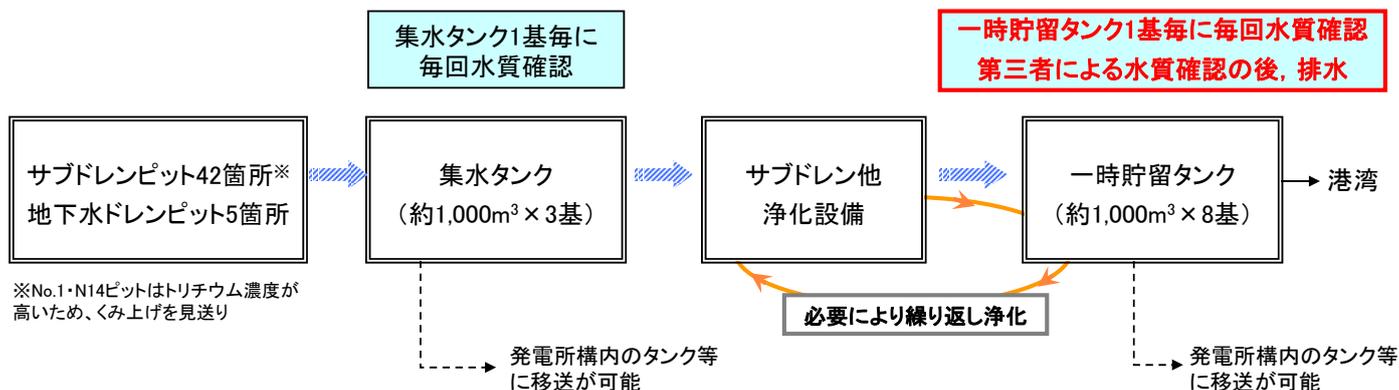
## 水質確認方法

- サブドレンおよび地下水ドレンでくみ上げた地下水は、**集水タンク**に一時貯留し、タンク毎に**トリチウム濃度が1,500Bq/Lを下回ることを確認**した後、浄化設備へ移送します。
- **一時貯留タンク**において、浄化後の水質が**地下水バイパスの運用目標を下回ることを確認**した後、**港湾内へ排水する計画**としています。**(第三者による水質確認結果を確認した後、排水)**
- なお、集水タンクの水質(トリチウム濃度のみ)および一時貯留タンクの水質が**水質目標を下回ることができない場合には、排水せずに発電所構内のタンク等に移送する計画**としています。

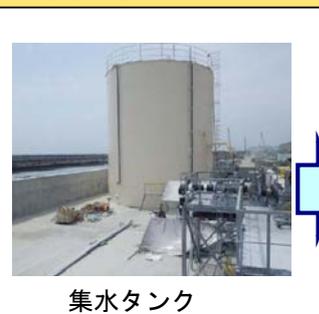
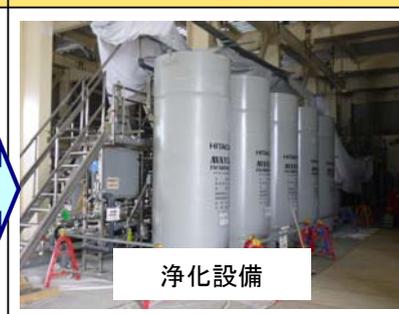
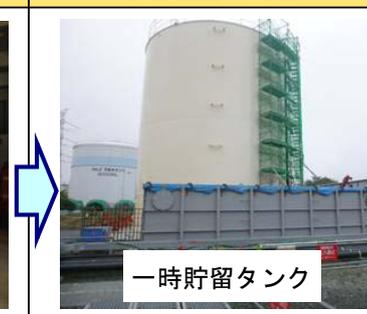
## 設備構成

<p>一時貯留タンク</p>
	設備能力・容量	<p>くみ上げ能力</p> <p>&lt;地下水ドレン&gt; <b>約800m³/日</b> (くみ上げ量：50m³～100m³)</p> <p>&lt;サブドレン&gt; <b>約1,800m³/日</b> (くみ上げ量：500m³～700m³)</p>	<p>貯留容量</p> <p><b>約3,000m³</b> (約1,000m³ × 3基)</p>	<p>処理能力</p> <p><b>約1,200m³/日</b></p>	<p>貯留容量</p> <p><b>約8,000m³</b> (約1,000m³ × 8基) ※運用開始時は4基の予定</p>
