「廃炉」の主な作業項目と作業ステップ

「汚染水対策」の3つの基本方針と主な作業項目

取り組みの状況

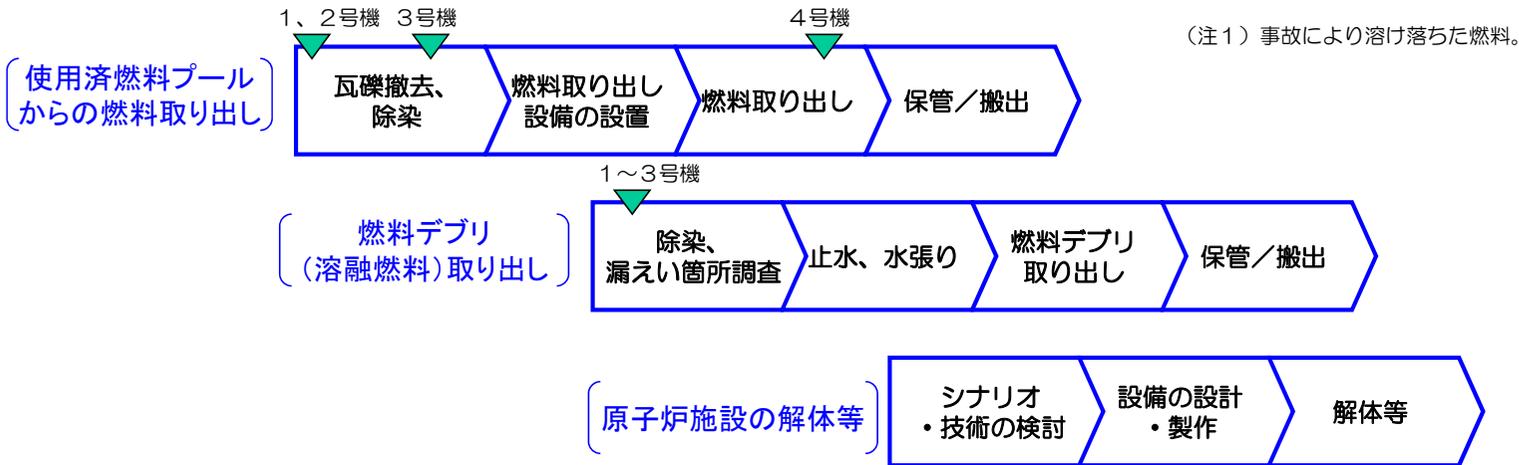
使用済燃料プールからの燃料取り出し

平成25年11月18日より4号機使用済燃料プールからの燃料取り出しを開始しました。4号機は、平成26年末頃の燃料取り出し完了を目指し作業を進めています。

※クレーン点検のため7/1～9月上旬まで作業中断 (燃料取り出し状況)

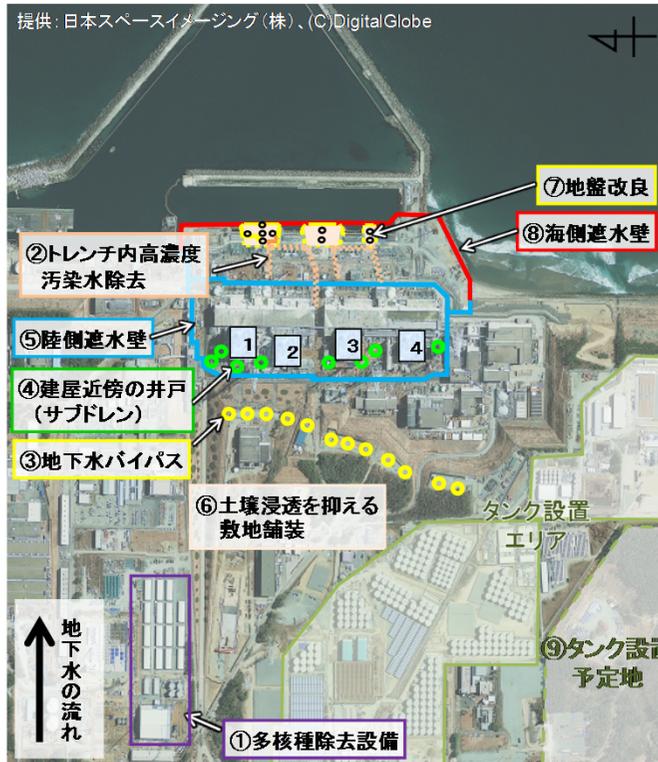
方針1. 汚染源を取り除く

- ①多核種除去設備による汚染水浄化
- ②トレンチ(注2)内の汚染水除去
(注2) 配管などが入った地下トンネル。

方針2. 汚染源に水を近づけない

- ③地下水バイパスによる地下水汲み上げ
- ④建屋近傍の井戸での地下水汲み上げ
- ⑤凍土方式の陸側遮水壁の設置
- ⑥雨水の土壤浸透を抑える敷地舗装

方針3. 汚染水を漏らさない

- ⑦水ガラスによる地盤改良
- ⑧海側遮水壁の設置
- ⑨タンクの増設 (溶接型へのリプレイス等)

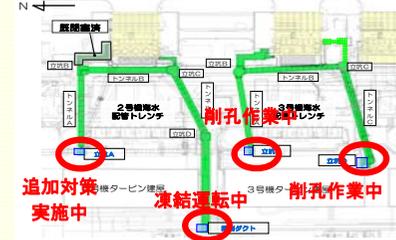
<トレンチ凍結止水 全体状況>

2・3号機のタービン建屋から海側に伸びる海水配管トレンチ注には、事故直後に流出した高濃度汚染水が残っています。タービン建屋からトレンチに新たな汚染水が入り込まないように、建屋とトレンチを遮断した上でトレンチ内の汚染水を除去する計画です。つなぎ目で水を凍らせて遮断しようとしています。凍りきらないため、氷の投入、凍結管の増設等の追加対策を実施しています。

なお、「地中の水分」を凍らせる凍土遮水壁とは異なり、「水そのもの」を凍らせる対策です。
