# 発電所内のモニタリング状況等について

平成26年8月26日

東京電力株式会社

# (1) 港湾内・外および地下水の分析結果について

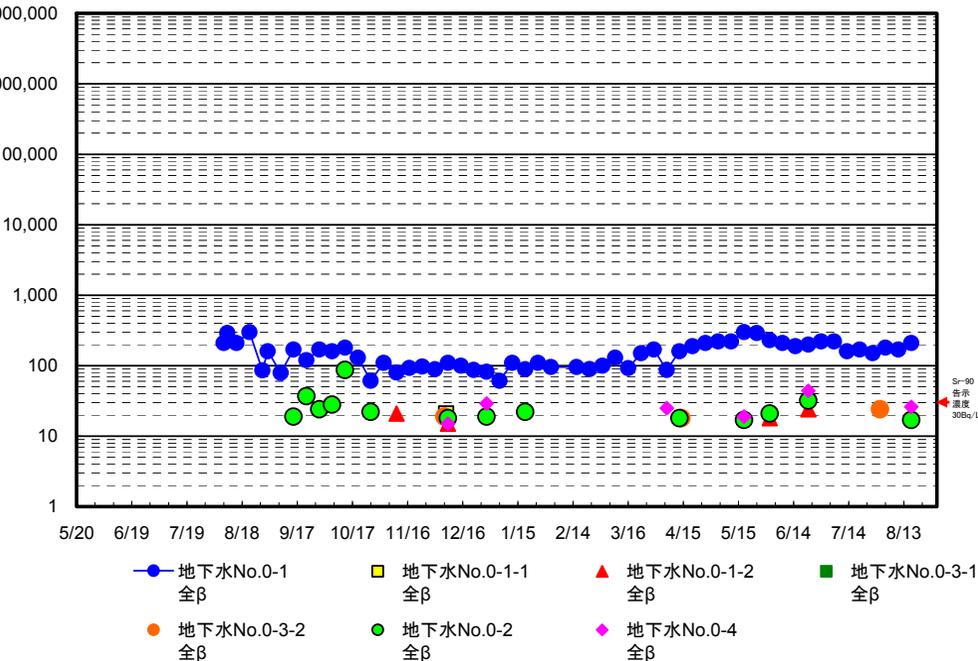
- エリア全体にトリチウム（H-3）濃度が高く、最も高濃度であった海側のNo.0-3-2で地下水の汲み上げを継続中（1m<sup>3</sup>/日）。
- 3月以降、全観測孔でH-3濃度が低下。
- No.0-3-2についても、現在は20,000Bq/L程度まで低下しているが、当面監視を継続する。

1号機北側地下水の全β、ストロンチウム濃度の推移

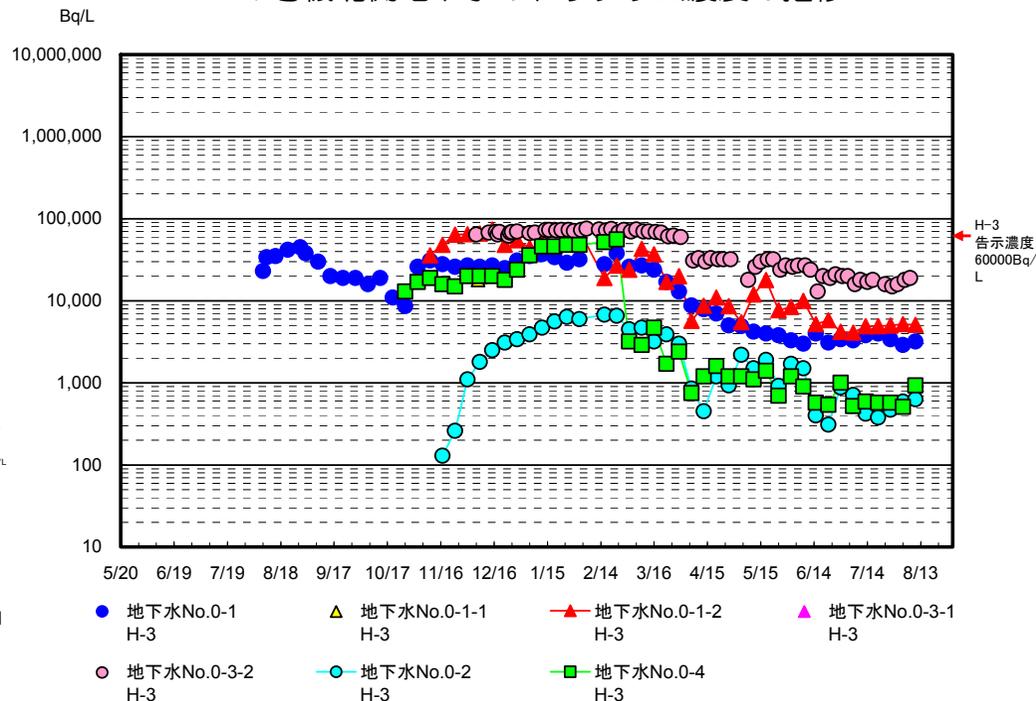
1号機北側地下水のトリチウム濃度の推移

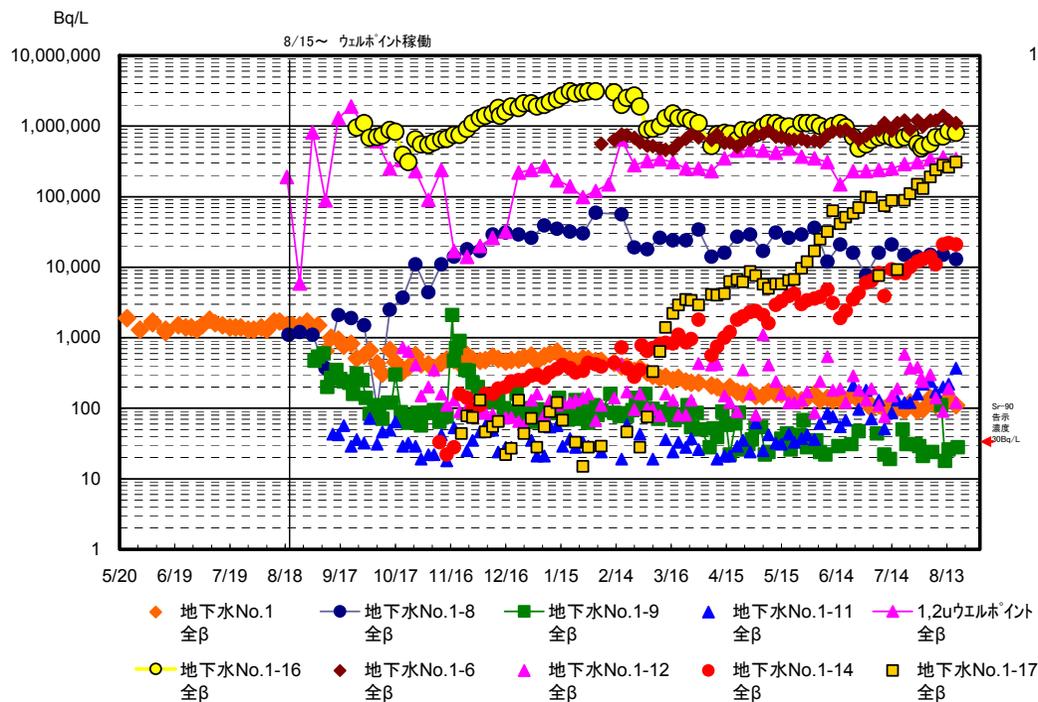
- No.1-16の全βは、現在は100万Bq/Lを下回るレベルまで低下。No.1-6は100万Bq/L程度でほぼ横ばい。
- No.1-17の全β濃度が10万Bq/Lを超えて上昇している一方、近傍のNo.1は、100Bq/L程度と低いレベル。No.1-16~No.1-17~ウェルポイントにいたる流れが存在している可能性がある。
- トリチウム濃度は、No.1が最も高い濃度であるが、低下傾向が継続。
- 引き続き、ウェルポイント及びNo.1-16(P)での汲み上げを継続し、外部への流出防止に努める。

1,2号機取水口間地下水の全β、ストロンチウム濃度の推移

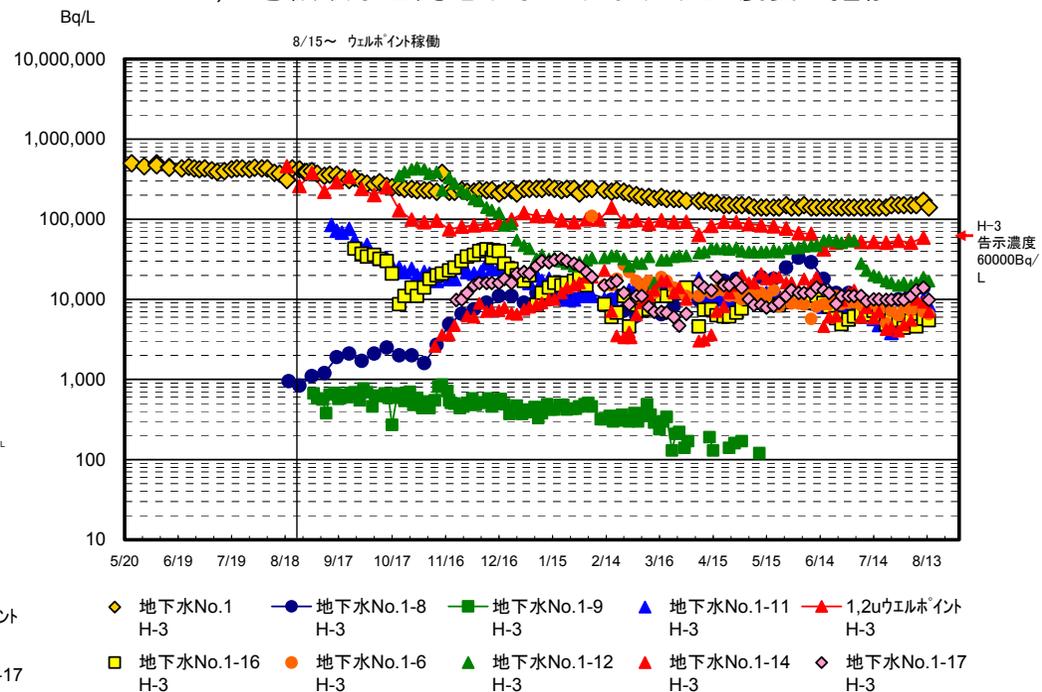
1,2号機取水口間地下水のトリチウム濃度の推移

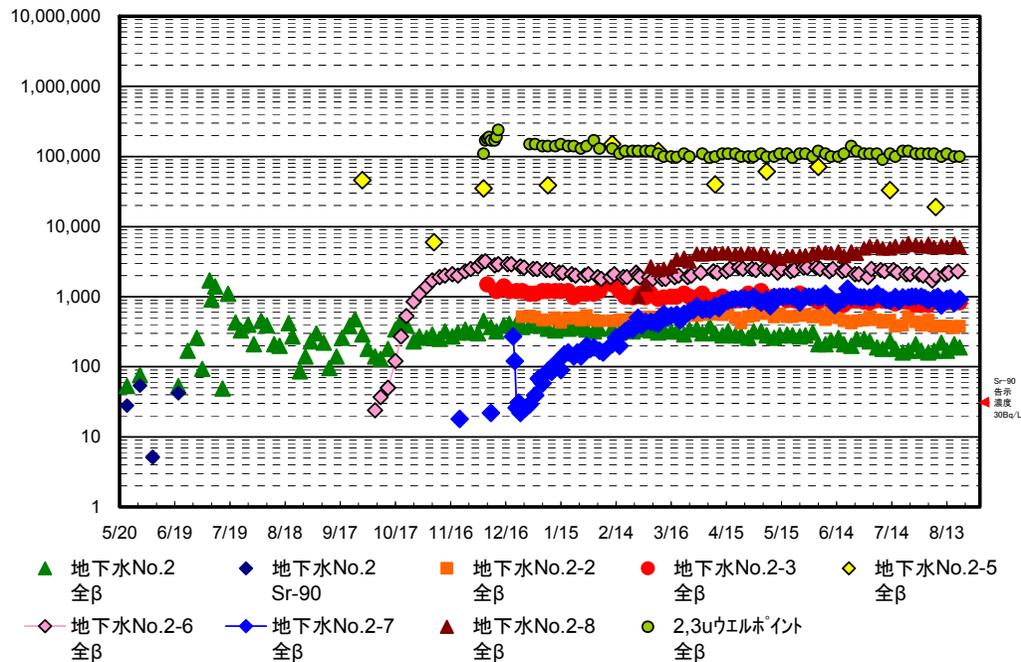
- 2, 3号機取水口間は、北側（2号機側）で全β濃度が高い状況のため、ウェルポイントによる地下水汲み上げを継続中。
- ウェルポイントの汲み上げ水の全β濃度は高いものの、地盤改良内側（No.2-6）は2,000Bq/L程度、地盤改良外側（No.2-7）では1,000Bq/L程度で横ばい状態であり十分低い状況。
- 引き続き監視を継続し、異常が見られる場合にはウェルポイントの運用等対応を検討する。

Bq/L 2,3号機取水口間地下水の全β、ストロンチウム濃度の推移

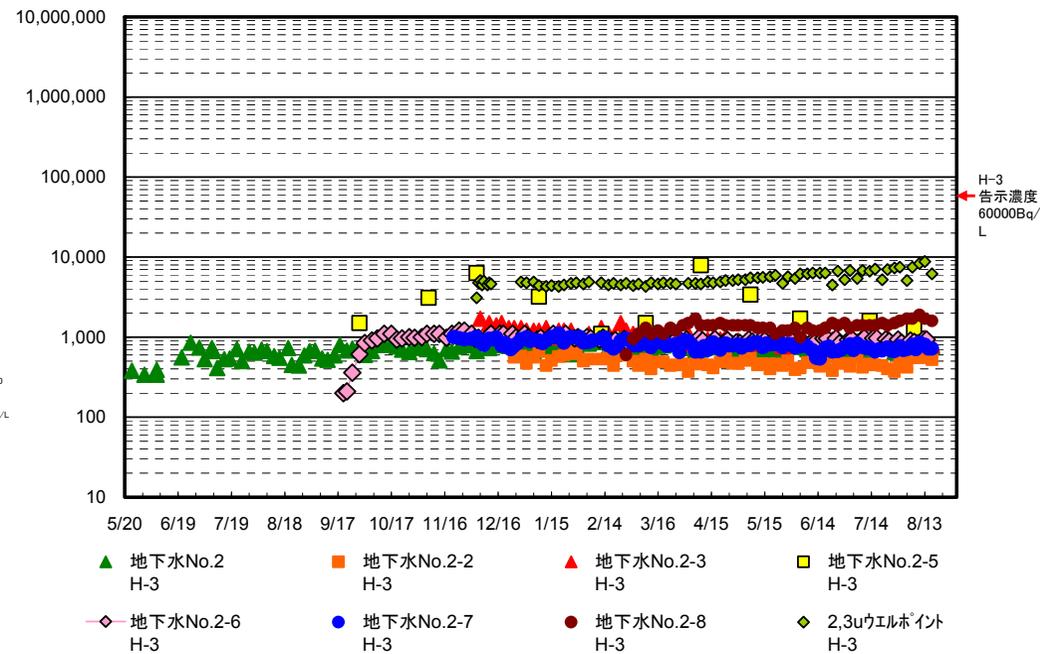
Bq/L 2,3号機取水口間地下水のトリチウム濃度の推移

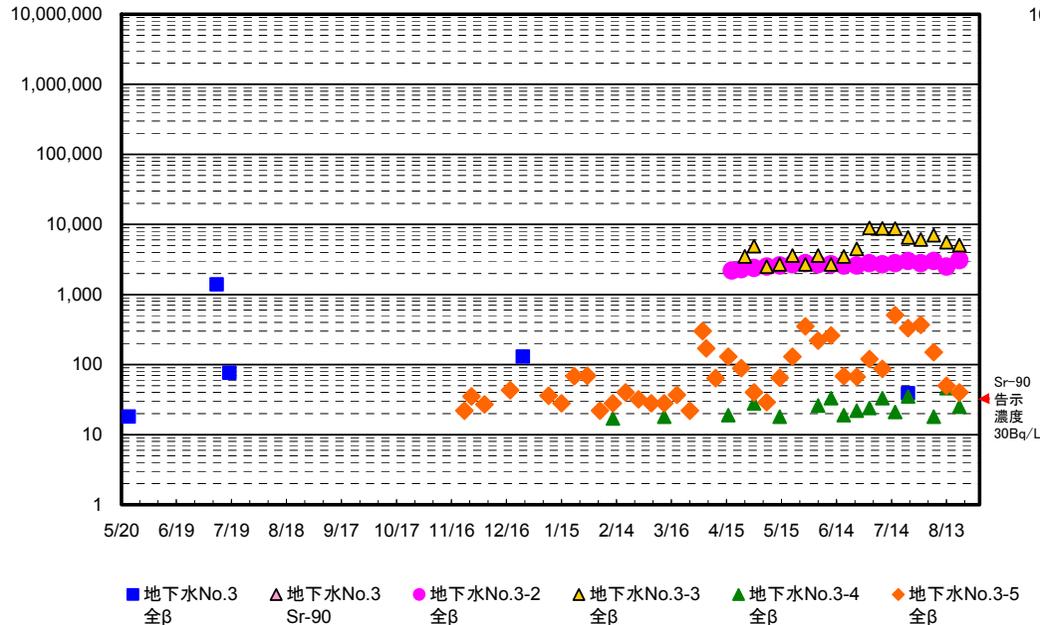
- 3, 4号機取水口間は、全体的に地下水濃度は低濃度。
- 海水トレンチの近傍に設置したNo.3-2、No.3-3は、全β、H-3ともに数千Bq/Lと高め。
- 海側のNo.3-5は、全βが高めとなっているが、前面の海水に比べれば低い濃度。
- 現時点で、1, 2号機間、2, 3号機間に比べれば低濃度であり、異常な濃度上昇は見られないが、引き続き監視を継続する。

Bq/L 3,4号機取水口間地下水の全β、ストロンチウム濃度の推移

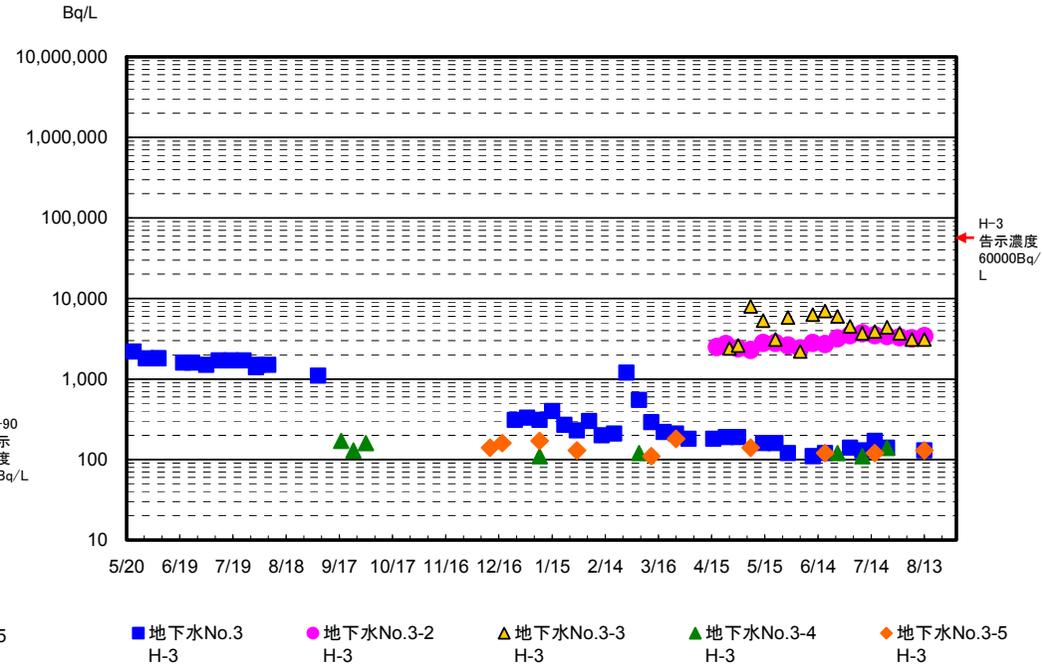
Bq/L 3,4号機取水口間地下水のトリチウム濃度の推移

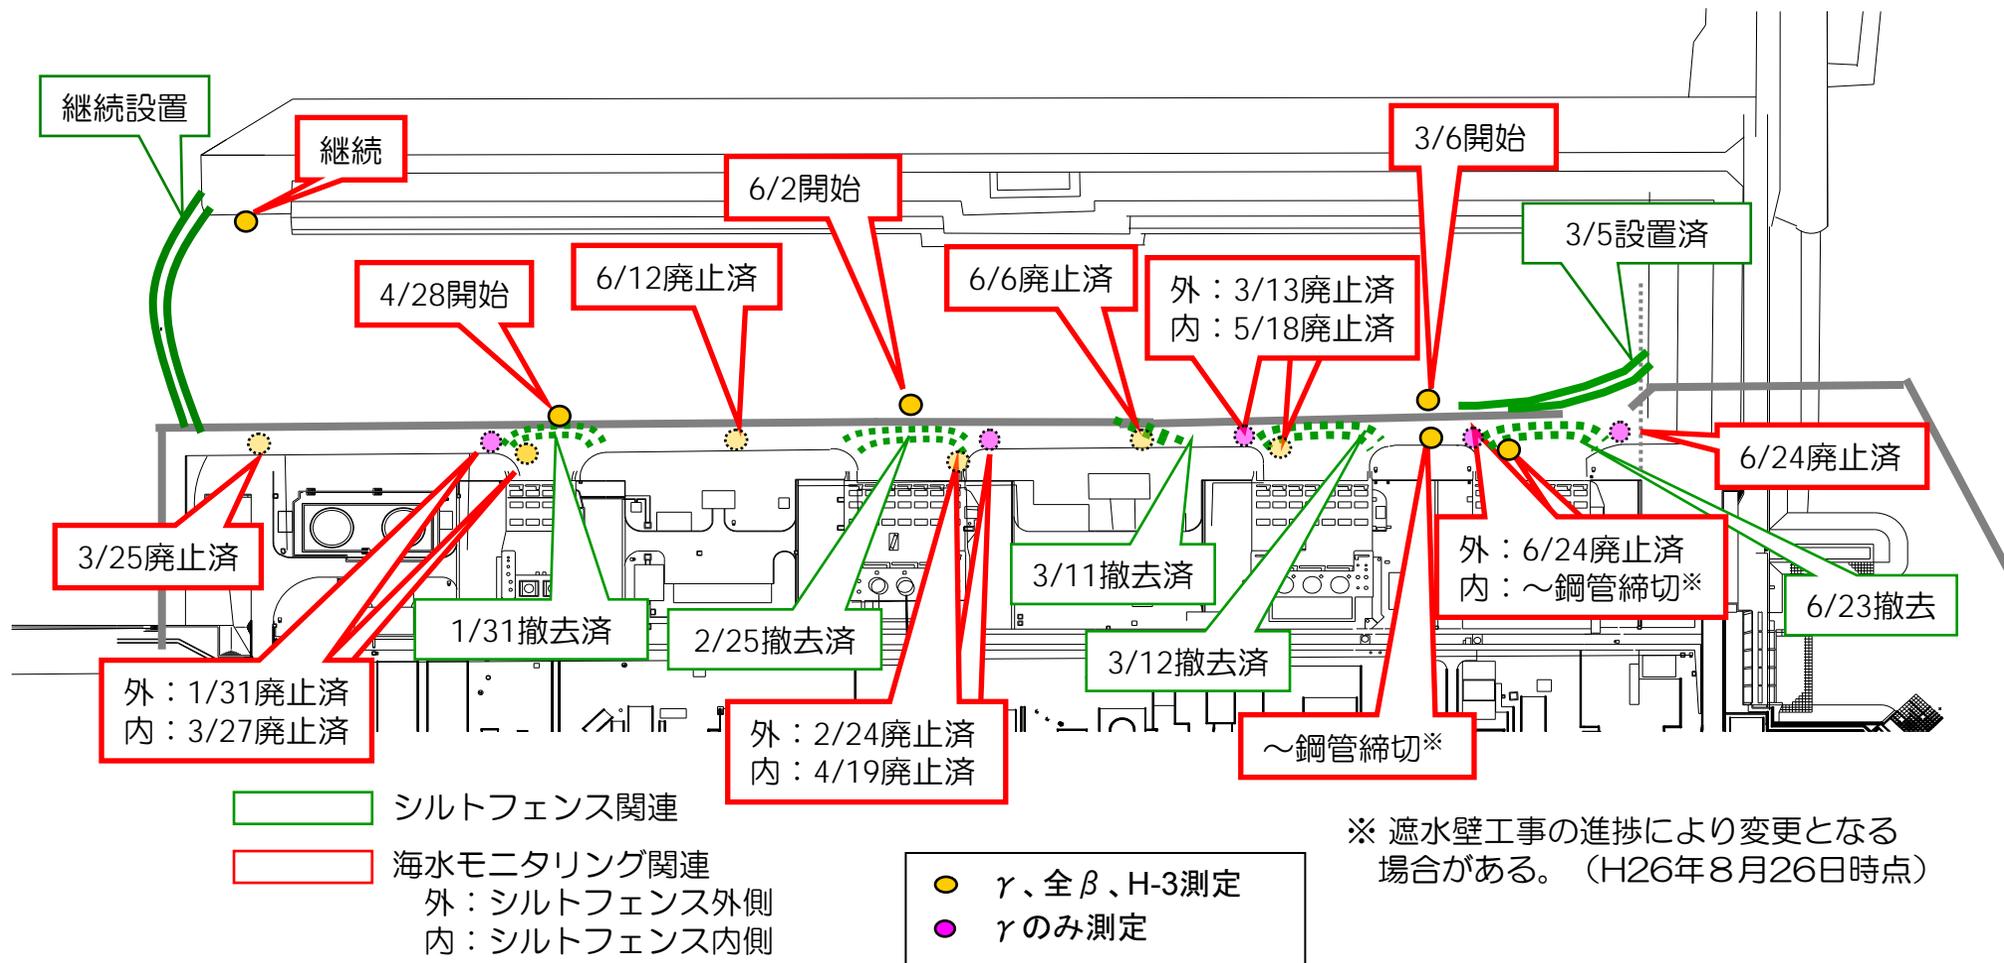
# 海水のモニタリング地点図（1～4号機取水口付近）

- 前回以降、モニタリング地点の追加、削除は無い。
- C排水路の付替に伴い、遮水壁前の3点で $\gamma$ 核種のモニタリング強化中。

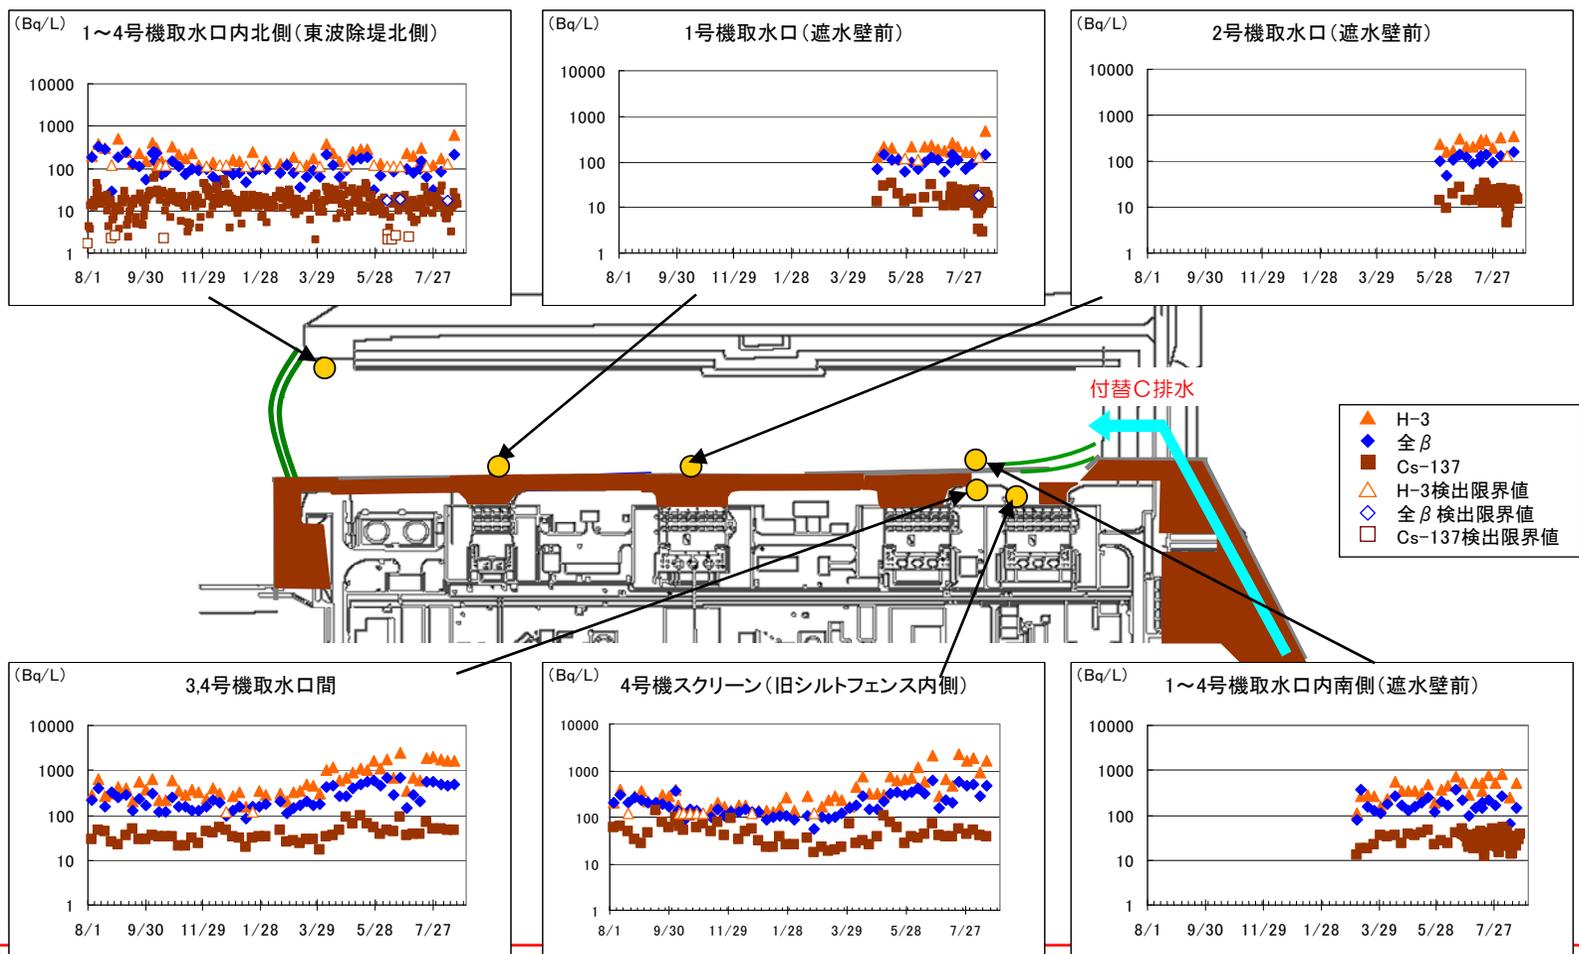
# 海洋への影響について（1～4号機取水口付近）

- 遮水壁内側は、4号取水口付近を除き、埋立がほぼ終了。
- 4号機取水口付近の全β、トリチウム濃度が高めであるが、1～4号機取水口内北側（東波除堤北側）など遮水壁外側の濃度は変わっていない。
- 7/14より、C排水路排水の一部を、付替排水路を通じて1～4号機取水口南側に通水しているが、通水量は少なく影響は見られていない。

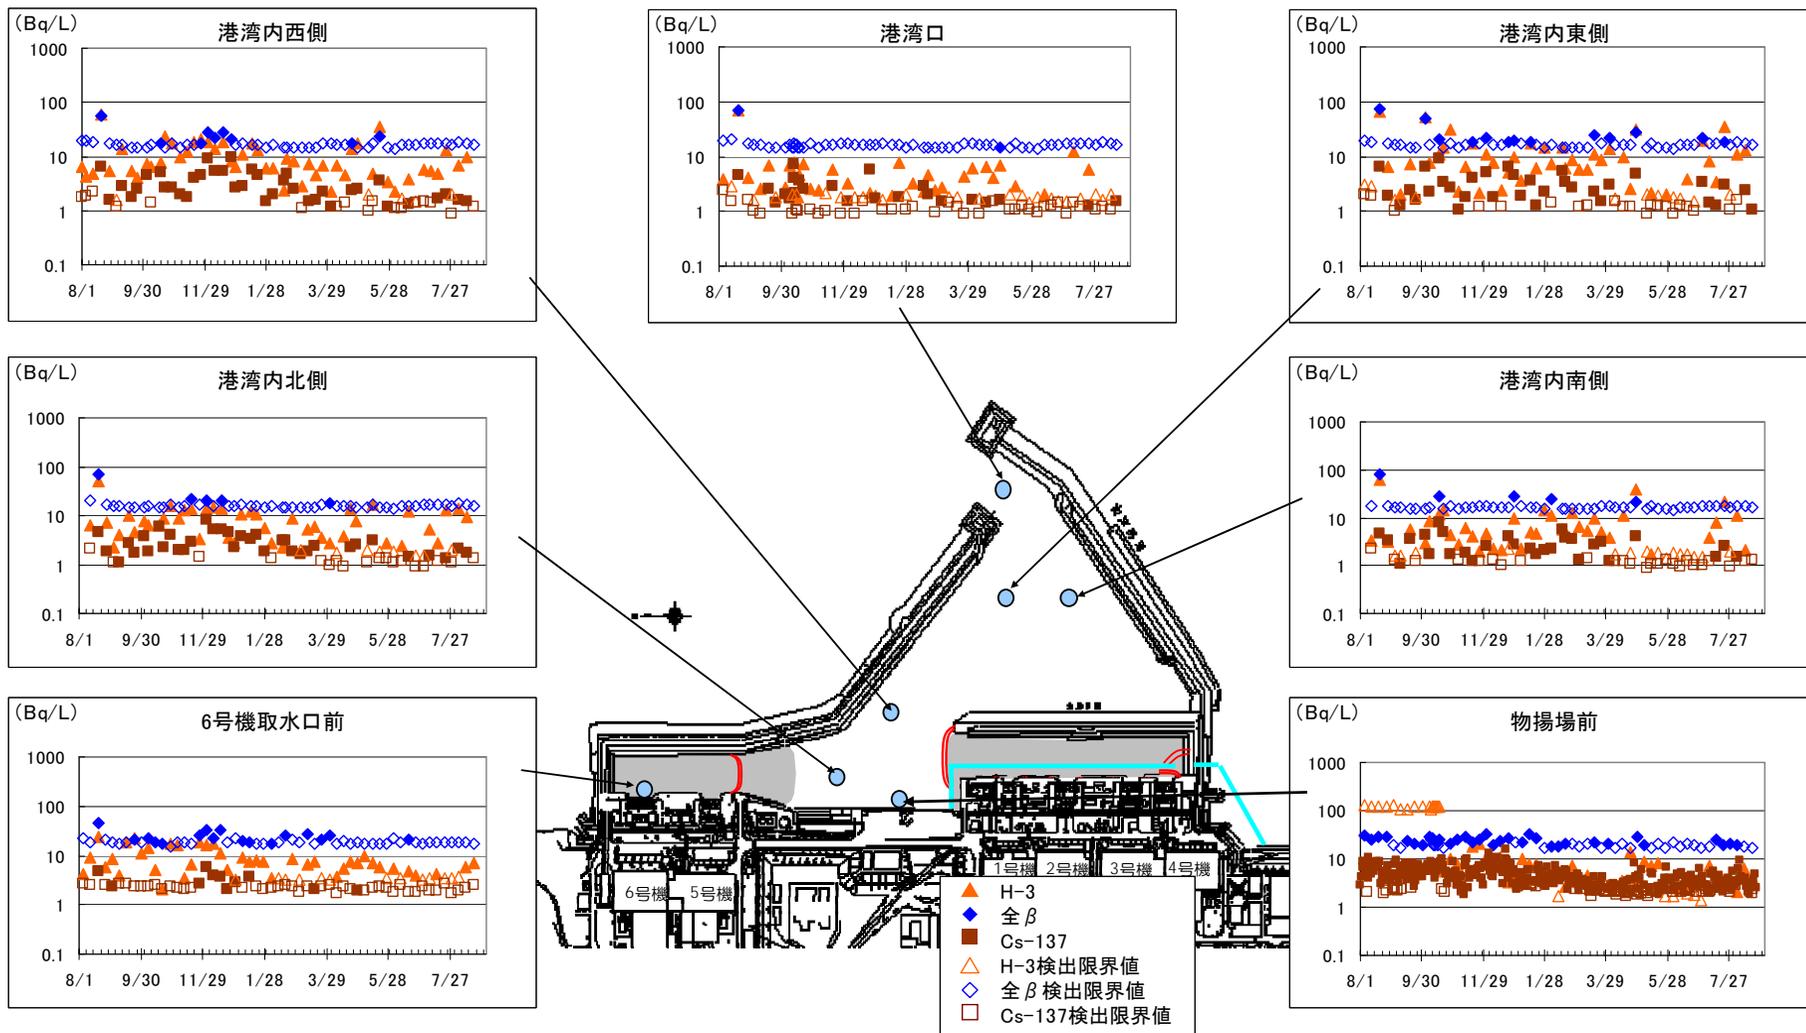
# 海洋への影響について（港湾内）

- 1～4号機取水口付近を除く港湾内各採取点では、特に濃度上昇は見られていない。

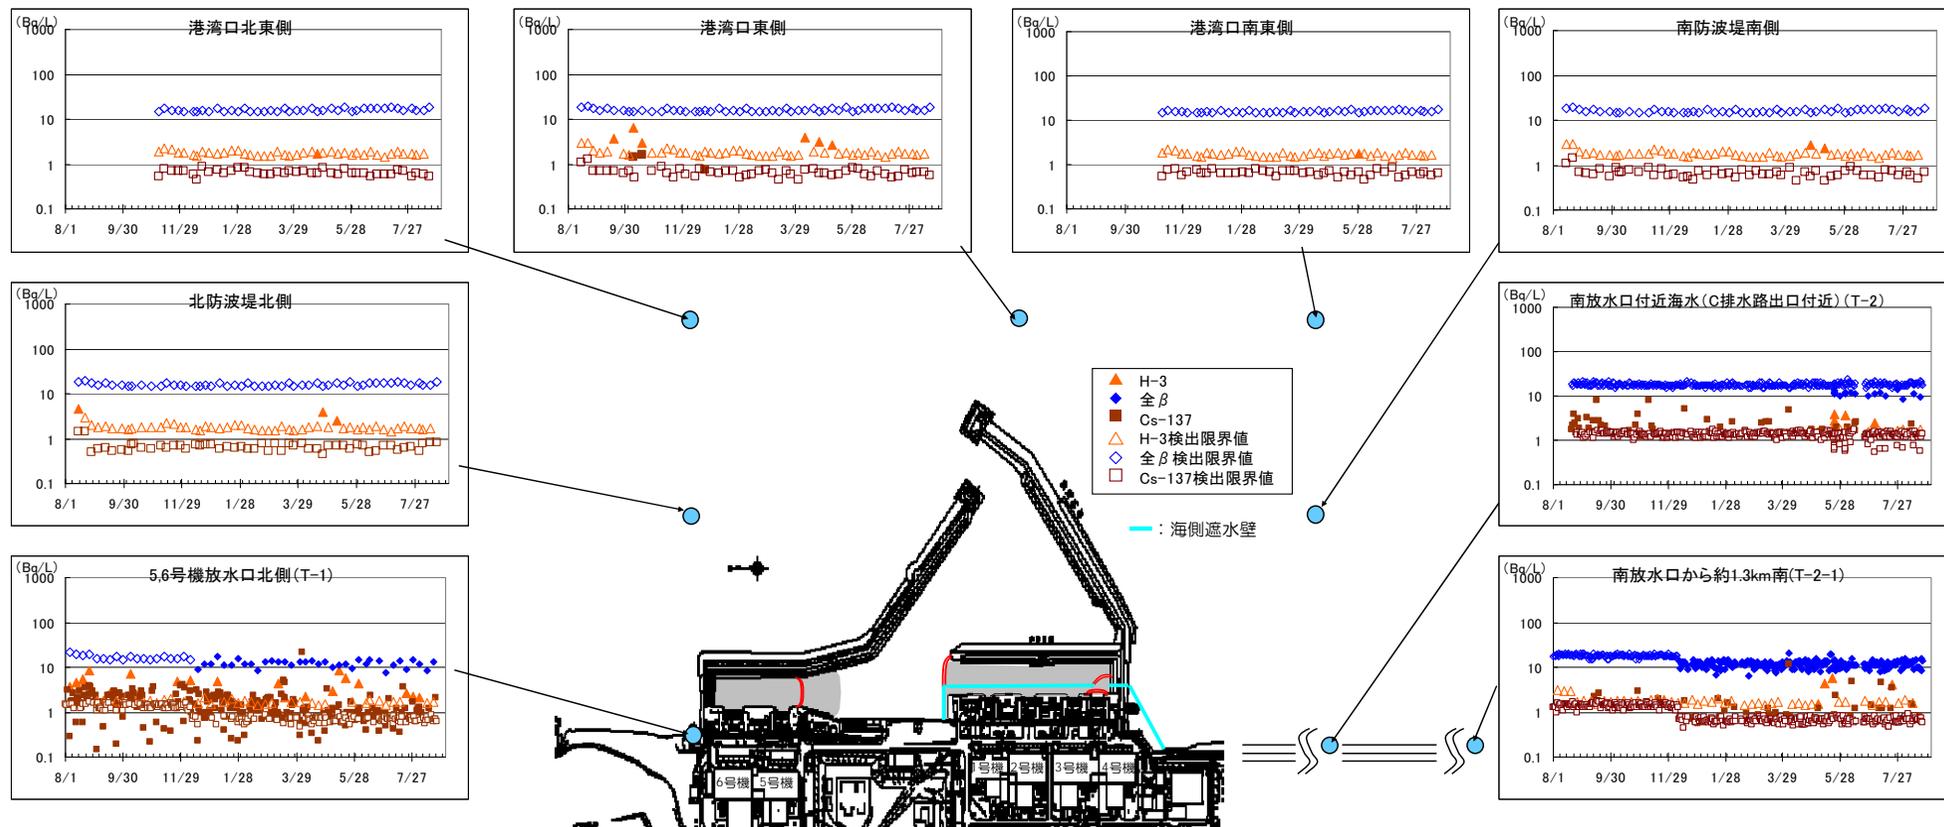
# 海洋への影響について（港湾外）

■ 港湾外の各採取点では、降雨後等の一時的な上昇を除き、濃度上昇は見られていない。

注：昨年10月以降の南北放水口付近の全β放射能の検出は、検出下限値の変更によるものである。

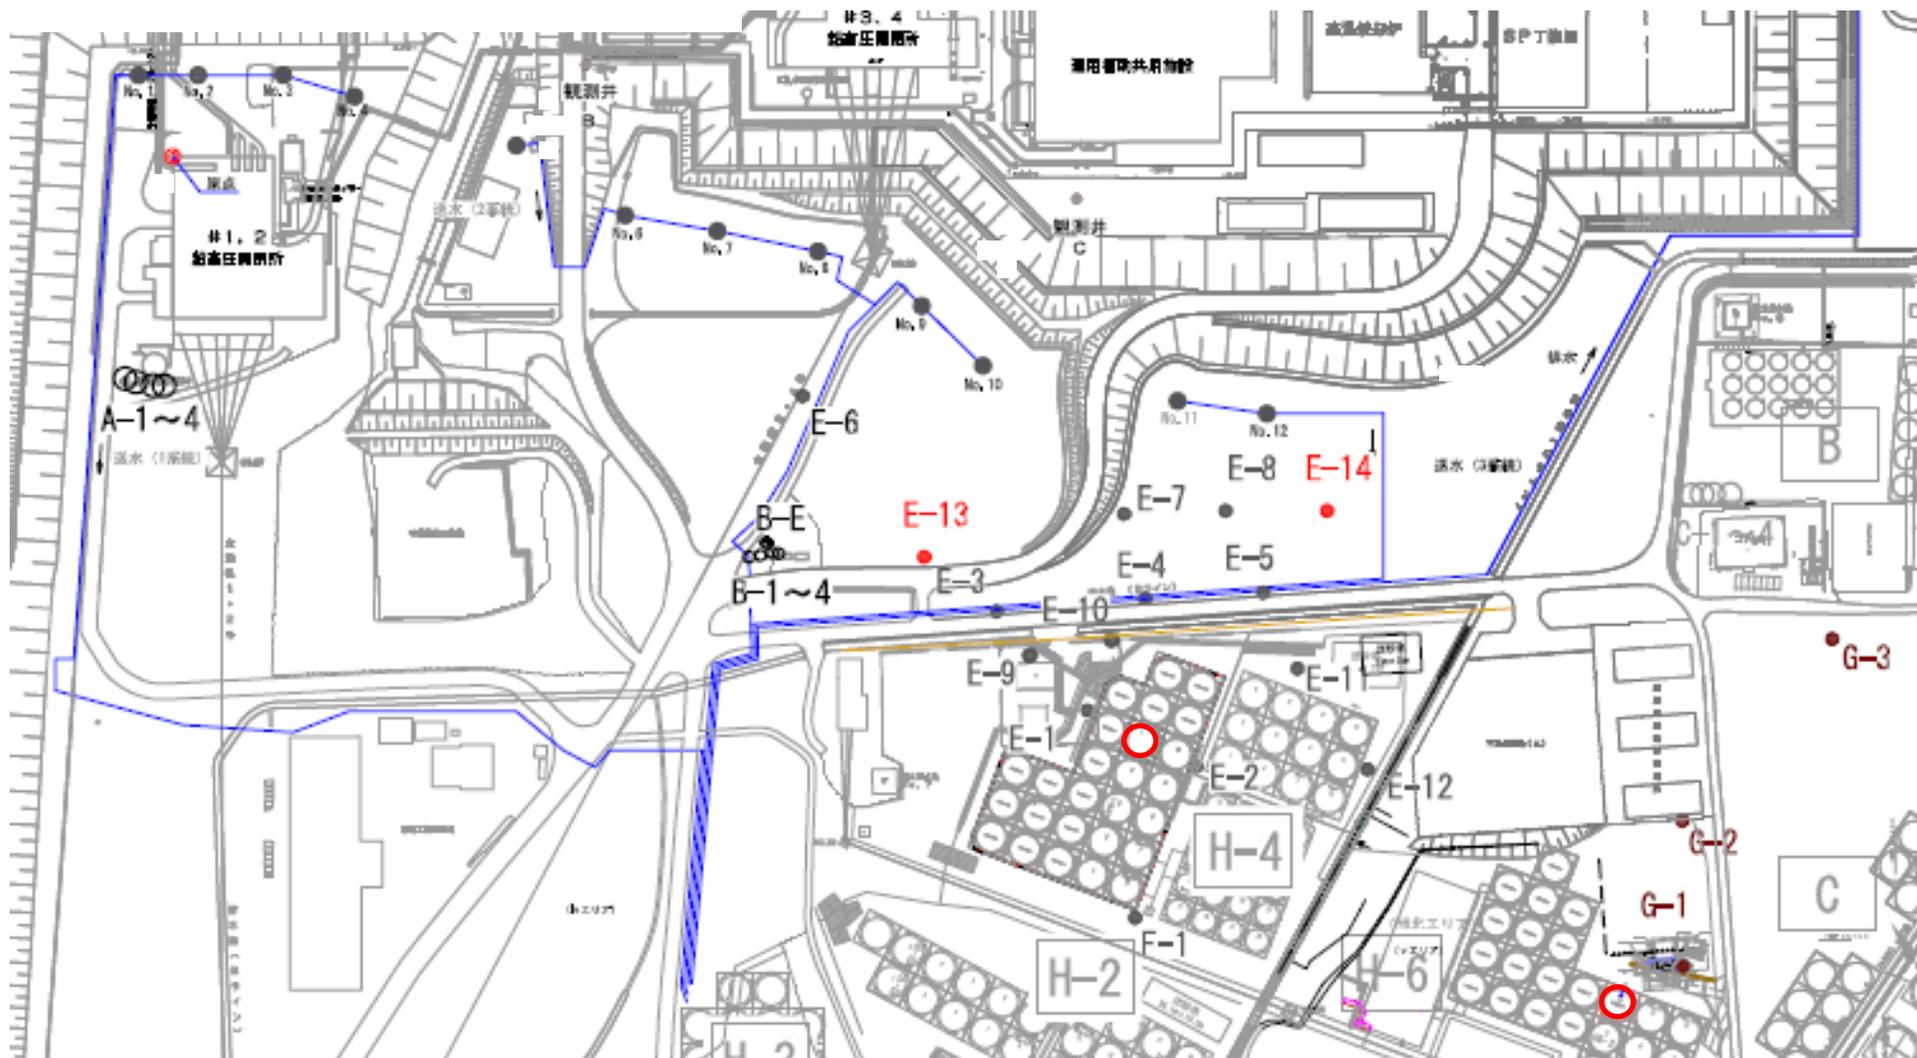
# 地下水バイパス揚水井、追加ボーリングのサンプリング箇所

- 新たに、E-13、E-14観測孔を設置。
- 8月20日よりサンプリングを開始（週1回、全β、H-3を測定）。

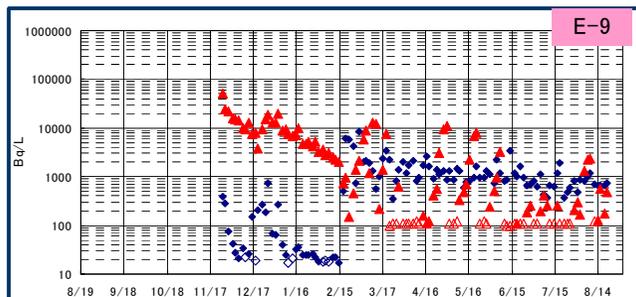
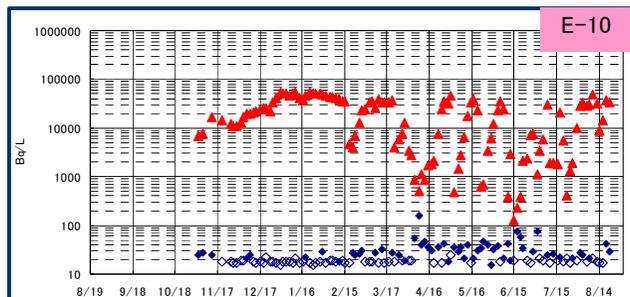
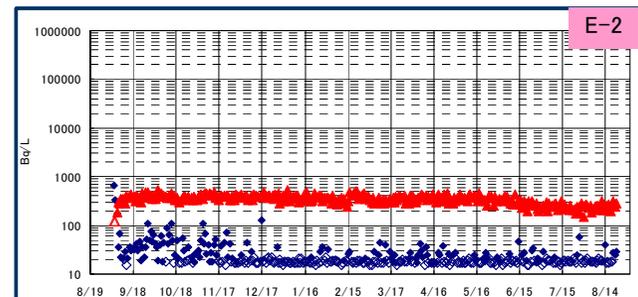
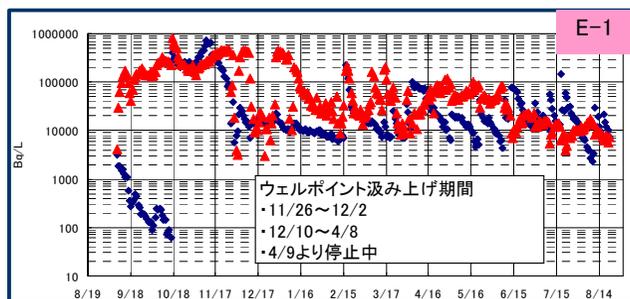
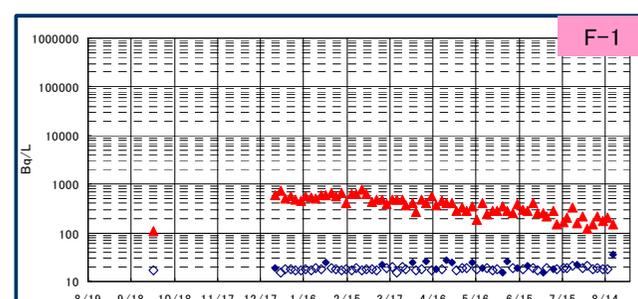
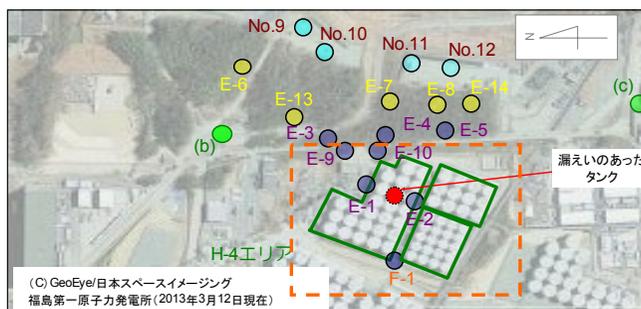
# 追加ボーリングの放射能濃度推移 (H4タンクエリア)

- 全β濃度は、漏えいした汚染水が地表を流れたとみられるE-1、E-9では当初の高濃度から低下傾向となっているが、降雨時には一時的に上昇が見られる。E-2、E-10は、当初より低濃度のまま特別な上昇傾向は見られない。
- トリチウム濃度は、全体的に低下傾向であるが、E-10については濃度変動が大きくそれほど下がっていない。

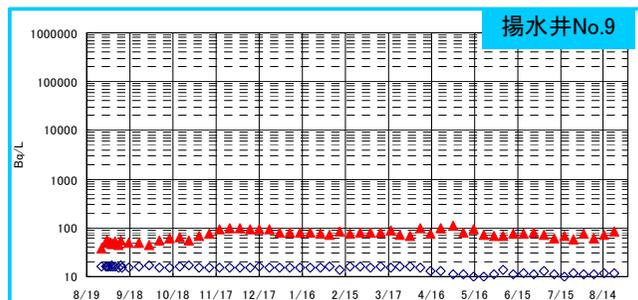
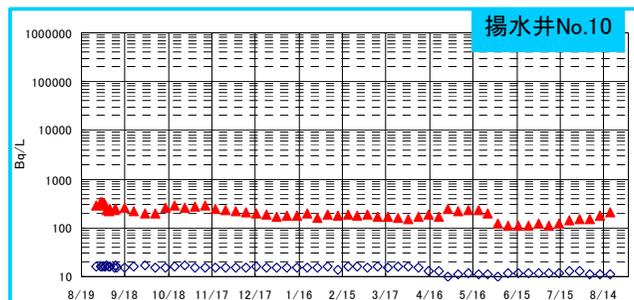
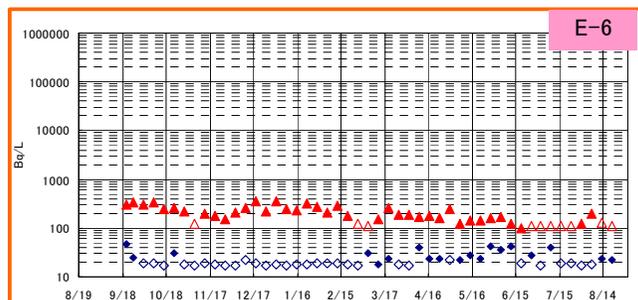
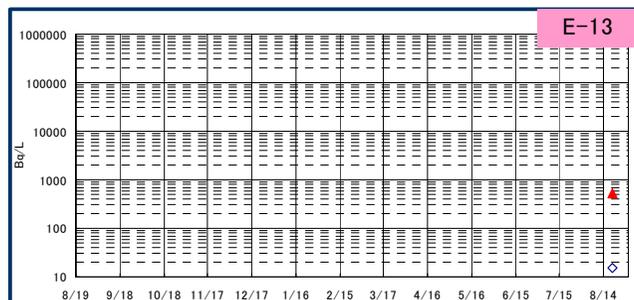
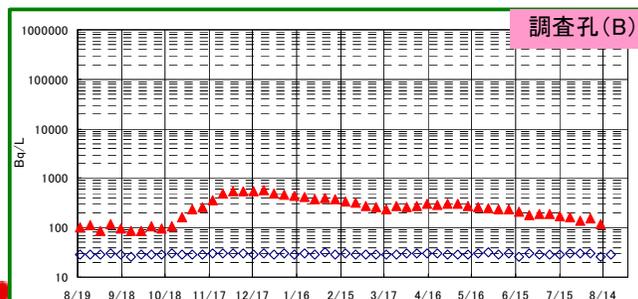
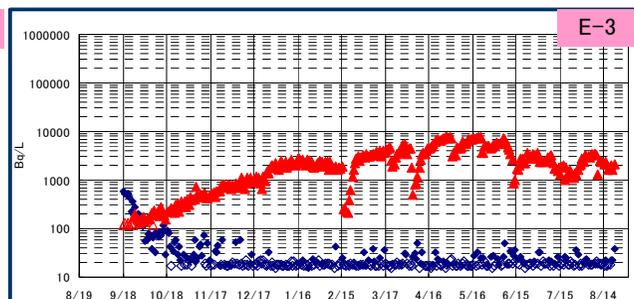
# 追加ボーリングの放射能濃度推移（H4タンクエリア北東側）

- E-3のトリチウム濃度は、濃度変動を繰り返しながら、5月以降は低下傾向。
- その他の観測孔、揚水井も、全βは検出されておらず、トリチウム濃度も低い状況。
- E-3周辺のトリチウムの拡散状況を確認するため、新たに観測孔E-13を設置し、8月20日より観測を開始。全βは検出されず、トリチウムが530Bq/Lであった。

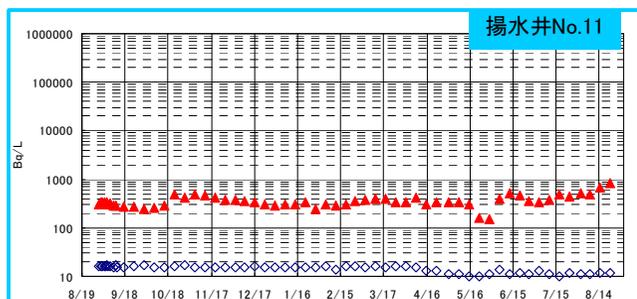
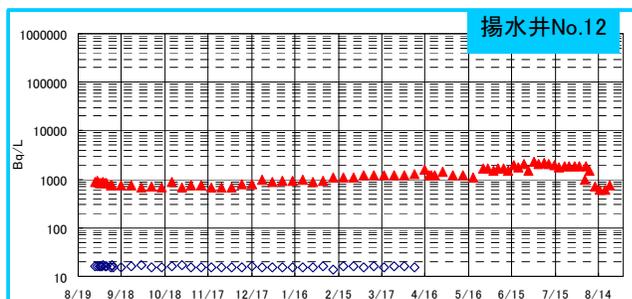
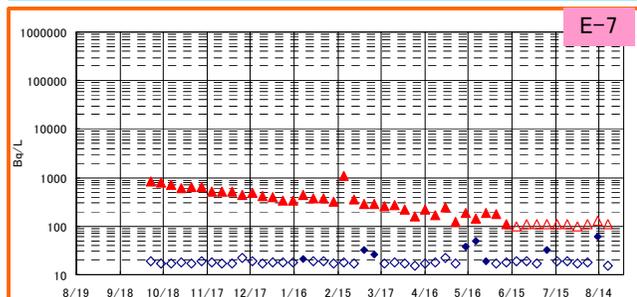
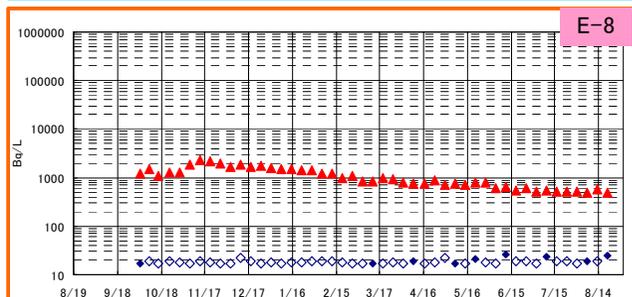
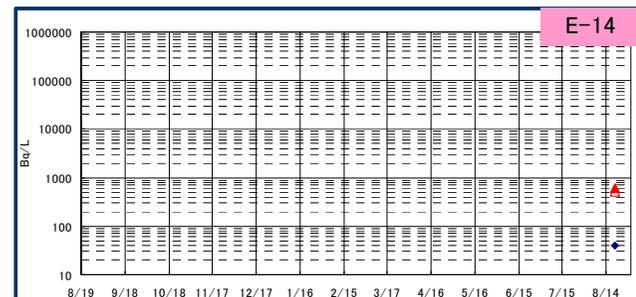
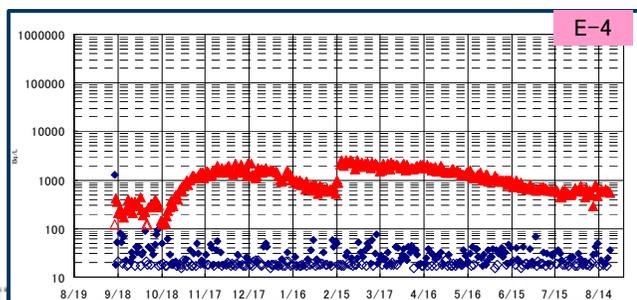
# 追加ボーリングの放射能濃度推移（H4タンクエリア南東側）

- 全β濃度は、E-4、E-5は横ばい状態で特に上昇傾向はみられない。その他の観測孔、揚水井では検出されていない。
- トリチウム濃度は、E-4、E-5、E-7、E-8で1,000Bq/Lを下回り、低下又は横ばい状況。揚水井No.12は、8月に入り1,000Bq/Lを下回るレベルに低下し、No.11が上昇気味。
- E-8から揚水井No.12周辺のトリチウム濃度の拡散状況を確認するため、新たに観測孔E-14を設置し、8月20日より観測を開始。全βが40Bq/L、トリチウムが610Bq/Lと、E-8と同程度の結果。

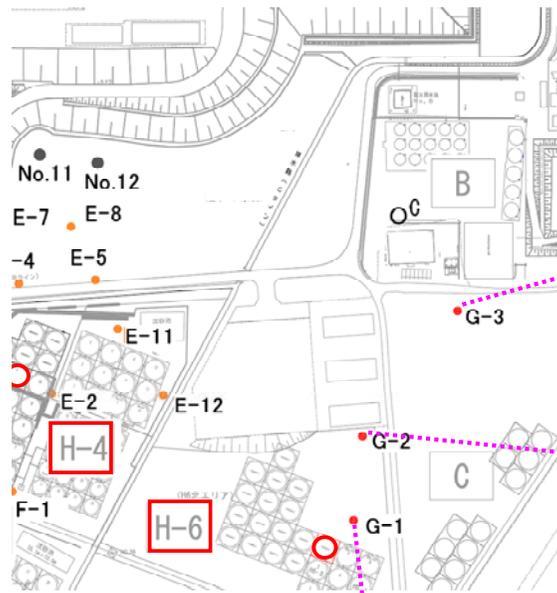
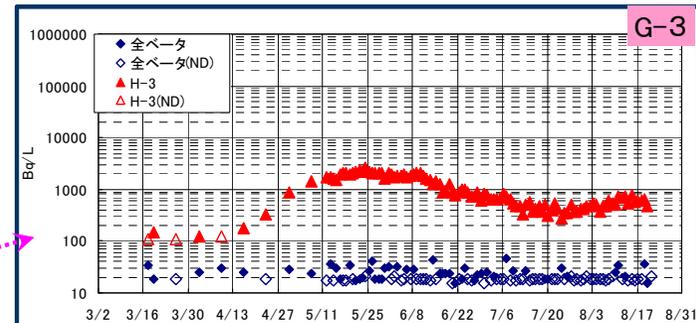
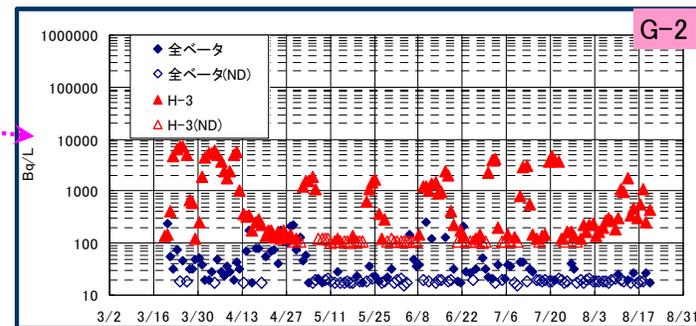
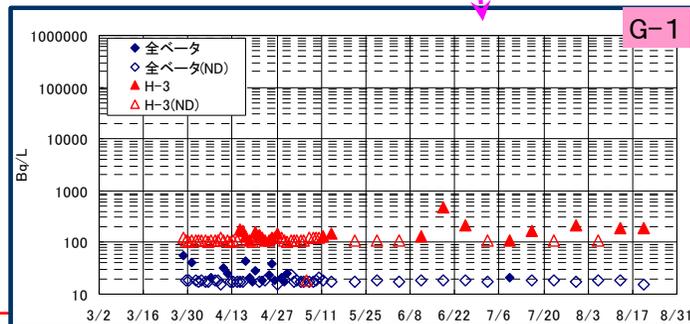
# 追加ボーリングの放射能濃度推移（H6タンクエリア周辺）

- 漏えいタンクに近いG-1観測孔は、タンク周辺の汚染土壌回収が早かったため全β、トリチウムともに低濃度。6/18に480Bq/Lと一時的な上昇が見られたが、その後すぐに低下。
- 当初G-2観測孔では、トリチウム濃度が高めであり、全β放射能も100Bq/L程度で検出。その後、ともに低下したが、7月下旬からトリチウム濃度が再度上昇気味。
- 4月下旬より、G-3観測孔でトリチウム濃度が上昇。5月下旬以降濃度は低下したが、7月下旬から再度上昇気味。監視を継続する。

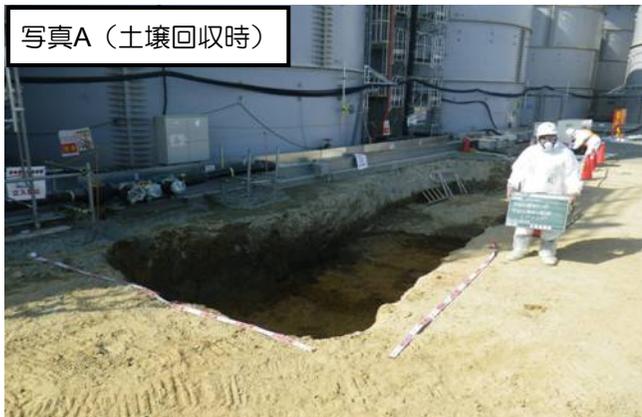
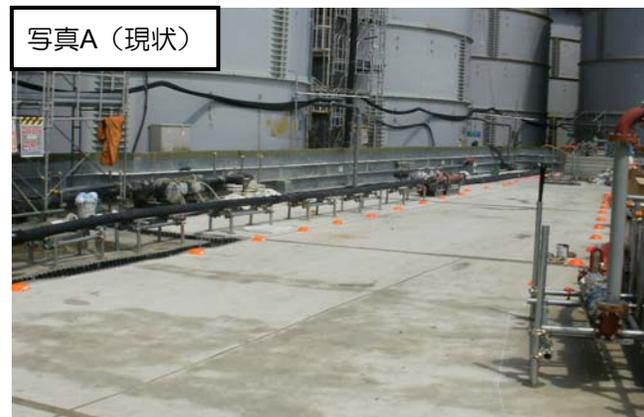
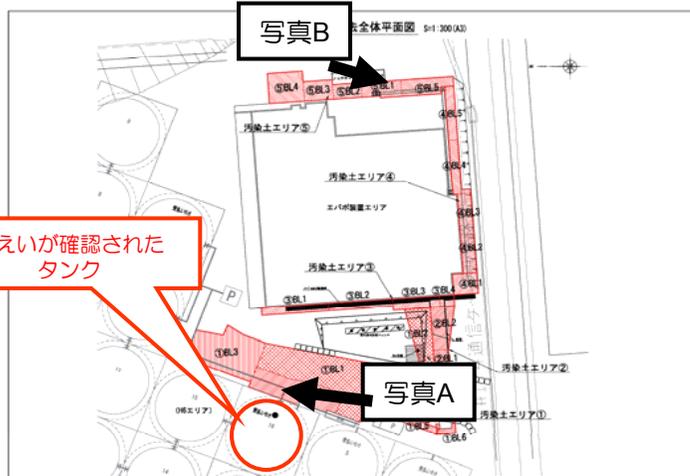
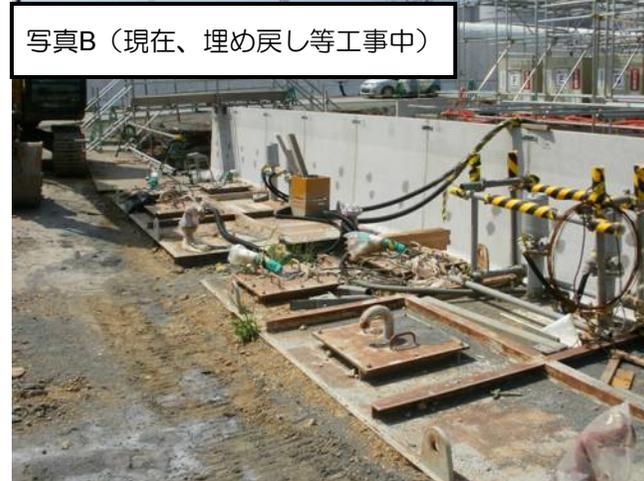
# H6エリアの汚染土壌 回収状況（完了）

- H6エリア周辺の汚染水漏えい範囲について、7月に土壌回収を完了。（回収量767m<sup>3</sup>）
- 掘削後に、底面の土壌をエリア毎に数箇所採取し、低線量エリアにて測定を行って、0.01mSv/h（β線による70μm線量当量率）を下回ることを確認した。

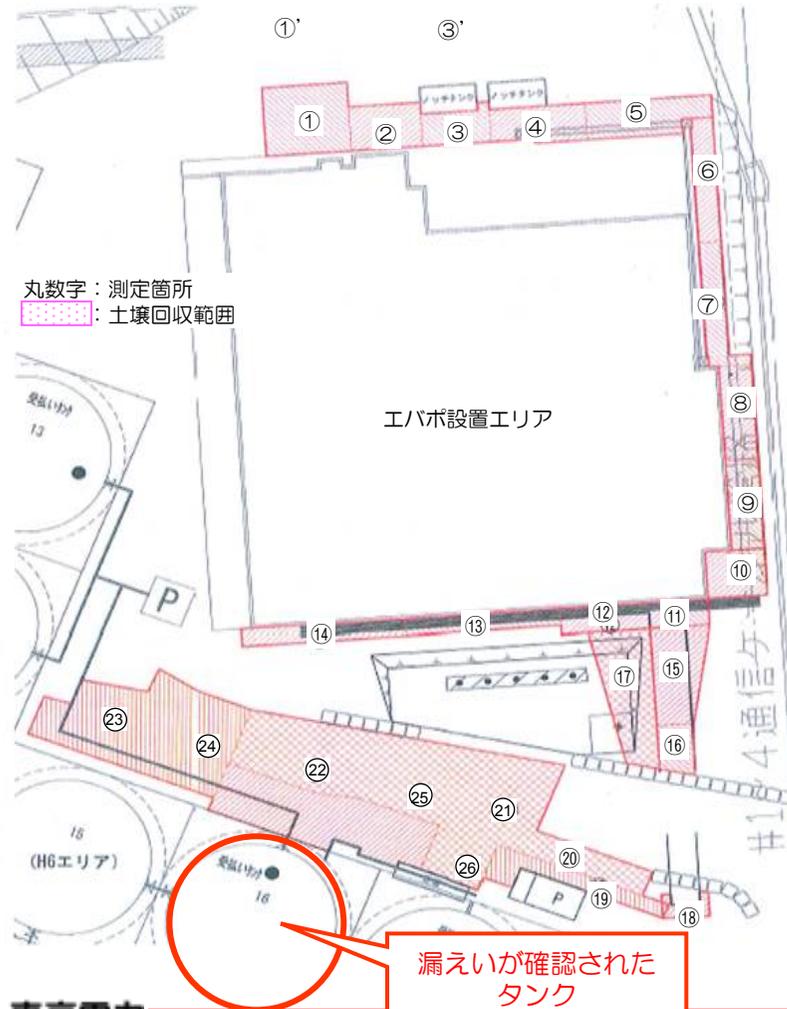
# H6エリアの汚染土壌回収前後のサーベイ結果について

- 汚染土壌の回収は、完了。(P.19参照)
- 汚染土壌回収後の空間線量率(地上1m)は、配管等機器の表面に残った汚染等によるβ線が測定されている点もあるが、漏えい直後に確認された1mSv/hを超えるような高い線量率は確認されなかった。
- なお、エバポ設置エリア周囲については、土壌回収後の埋め戻しなどの工事中のため測定を分けて実施。
