# 発電所内のモニタリング状況等について

平成26年8月26日

東京電力株式会社

# (1) 港湾内・外および地下水の分析結果について

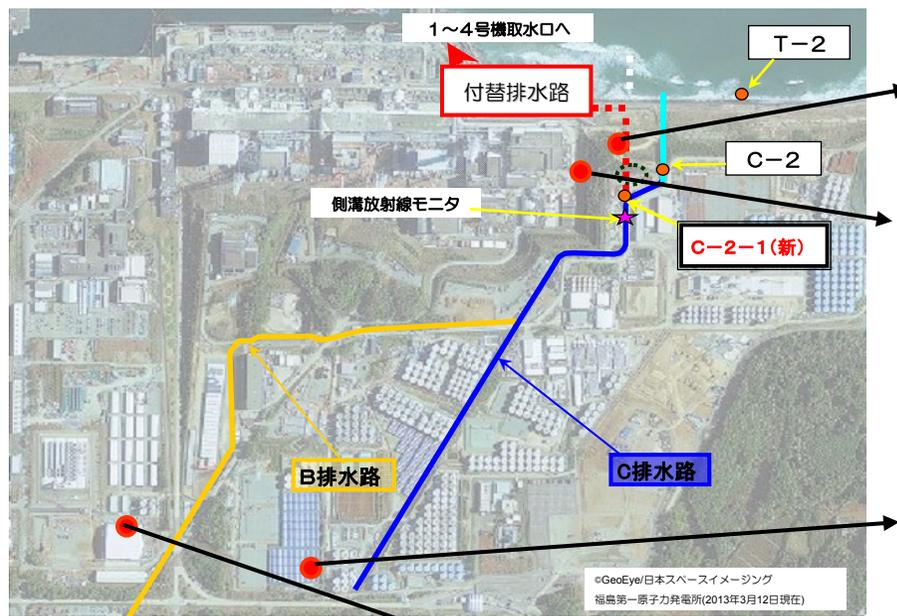
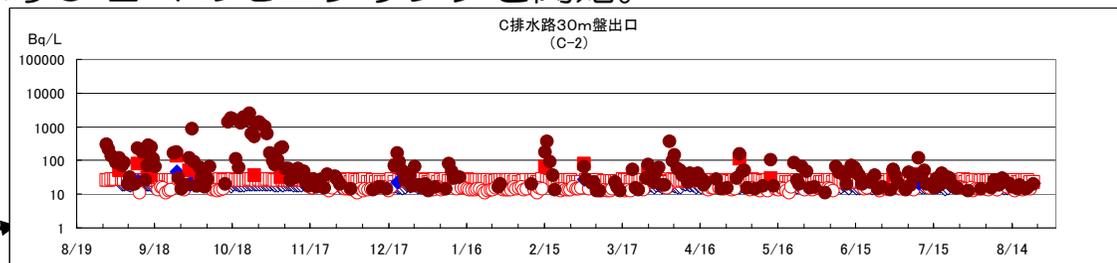
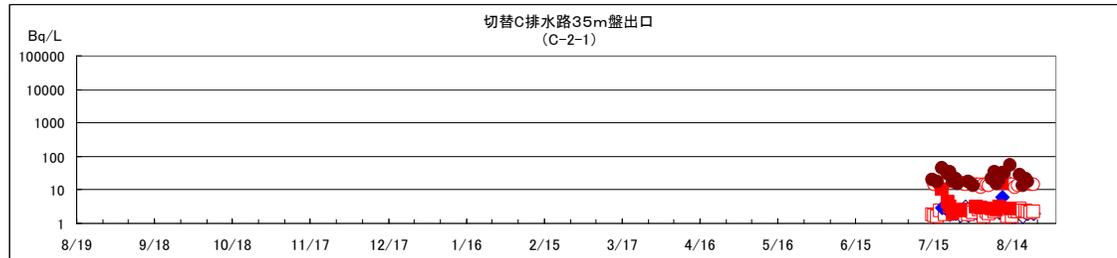
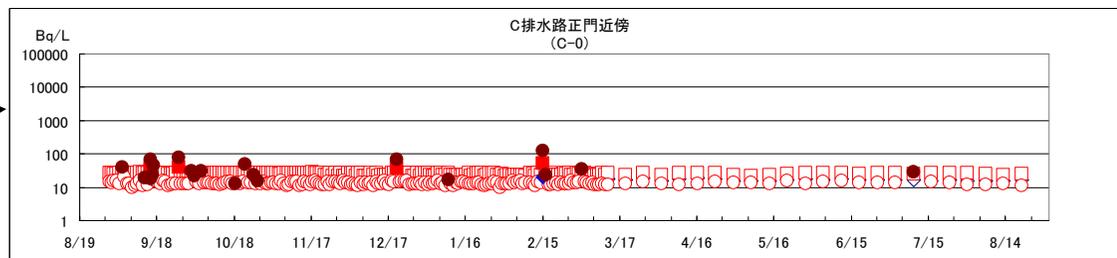
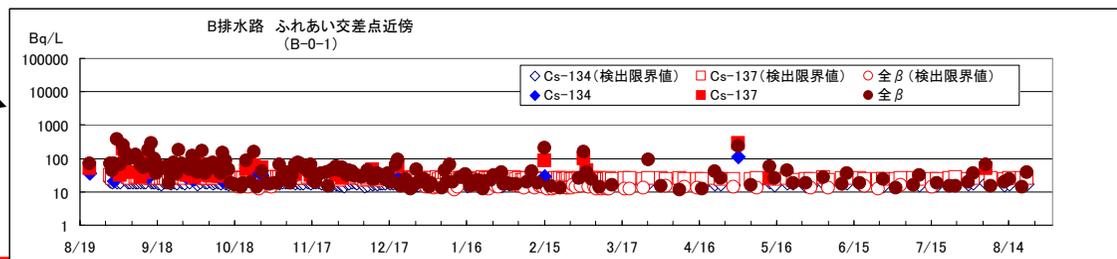
# 排水路の放射能濃度推移

- 現状では、タンクエリアの上流側であるふれあい交差点近傍（B-0-1）、C排水路30m盤出口（C-2）において、降雨時を中心に放射性物質が検出される場合がある状況。
- C排水路切替作業開始に伴い、7月14日よりC-2-1のモニタリングを開始。

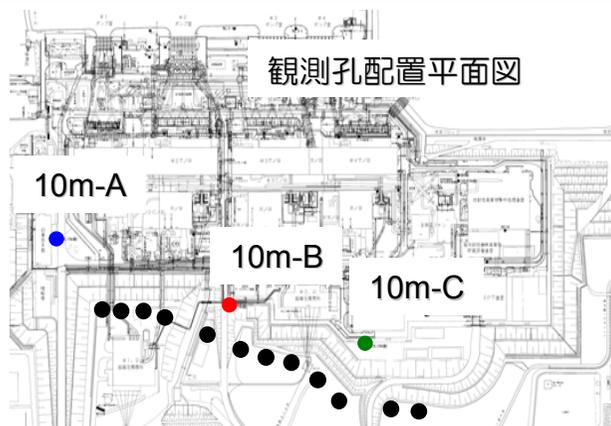
# 地下水バイパス稼働後における10m盤観測孔単回帰分析結果 (累計雨量30日)

10m盤観測孔は1～2ヶ月累計雨量との相関が高いことから、30日累計雨量で地下水バイパス稼働の影響を評価した。

地下水バイパス稼働後のA～C孔全ての観測孔の地下水位において平均して20cm程度以上の地下水の低下が認められる。

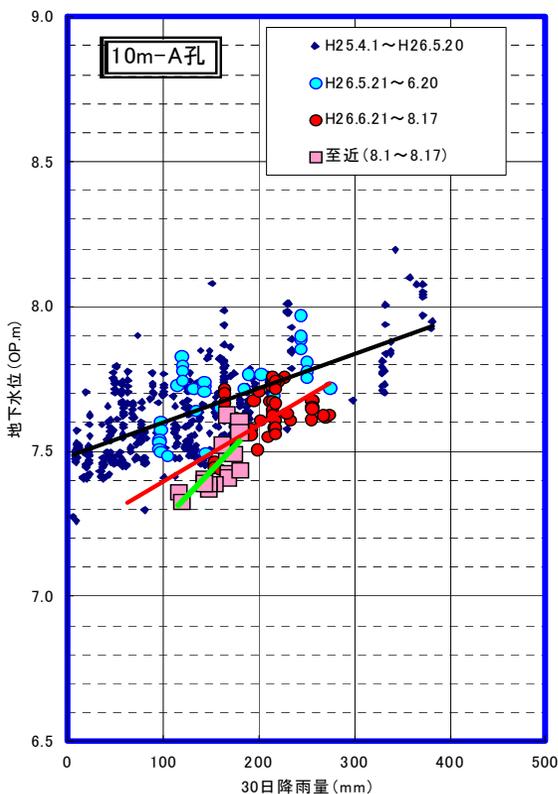
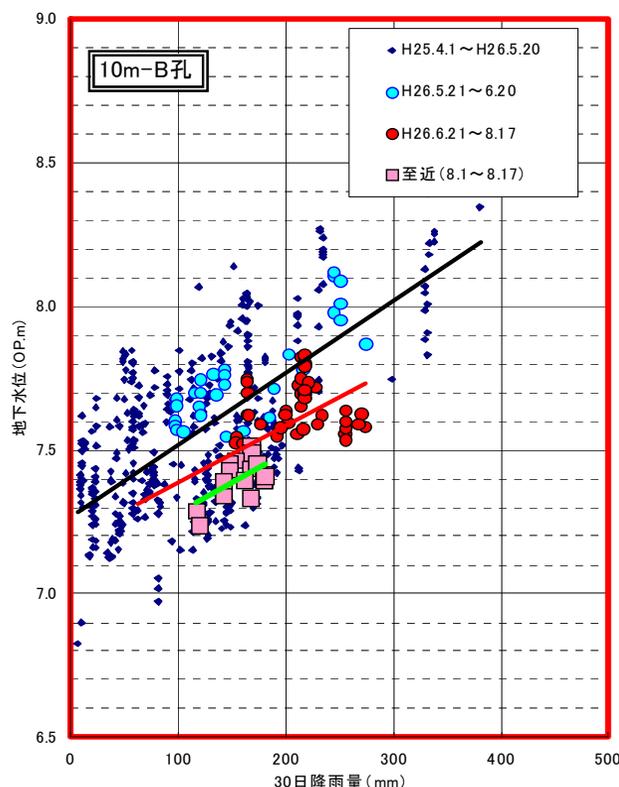
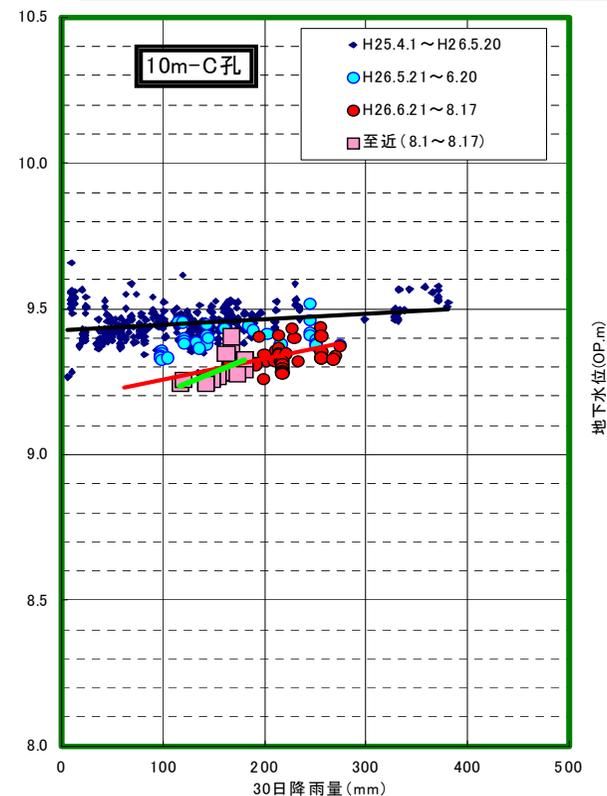
8/1以降の至近のデータでは更に揚水井の水位を低下させていることから、特に、B孔では稼働前と比較して30cm程度の地下水位低下が計測されている。

- 現在、地下水バイパスは300～350m<sup>3</sup>/日の地下水を汲み上げている。
- 10m盤の観測孔A～Cの地下水位は、降雨の影響を受け変動するが、分析の結果、地下水バイパス効果（地下水位低下）が認められた。
- 本格稼働（5/21）以降、観測孔A～Cにおける地下水バイパス効果は徐々に明瞭になっており、8/1以降の至近のデータでは、観測孔A、Cでは20cm程度、観測孔Bでは30cm程度、地下水位が低下している。
- 現在までの揚水井、観測孔の状況は、解析結果（汲み上げ量460m<sup>3</sup>/日相当）の観測孔水位と同様の傾向にあり、この状況を継続しても最終的に約20tの建屋流入量抑制効果が期待でき、更に水位を下げることなどにより、それ以上の効果が期待できる。
- 地下水バイパス運用開始後、2～3ヶ月程度で観測孔の水位変動を確認できた。降雨等の影響により時間を要しているが、引き続き、地下水の挙動を観測しながら、慎重に揚水井の水位を管理し、建屋流入抑制効果を確認する計画。
- なお、地下水バイパスと、フェーシング、建屋止水等を組み合わせることで、より一層の効果を期待できる。
