「廃炉」の主な作業項目と作業ステップ

～4号機使用済燃料プールからの燃料取り出しを推進すると共に、1～3号機の燃料取り出し、燃料デブリ(注1)取り出しの開始に向け順次作業を進めています～

「汚染水対策」の3つの基本方針と主な作業項目

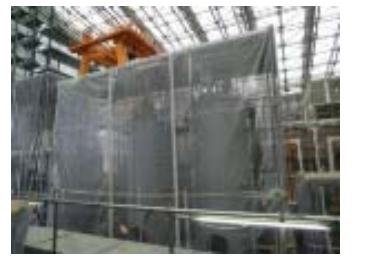
多核種除去設備(ALPS)

- タンク内の汚染水から放射性物質を除去しリスクを低減させます。
- 汚染水に含まれる62核種を告示濃度限度以下まで低減することを目標としています(トリチウムは除去できない)。
- さらに、東京電力による多核種除去設備の増設、国の補助事業としての高性能多核種除去設備の設置に取り組んでいます。

(放射性物質を吸着する設備の設置状況)

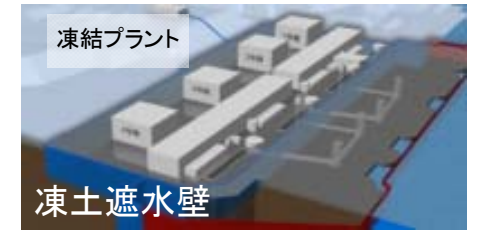
凍土方式の陸側遮水壁

- 建屋を凍土壁で囲み、建屋への地下水流入を抑制します。
- 昨年8月から現場にて試験を実施しており、本年6月に着工しました。今年度中に遮水壁の造成に向けた凍結開始を目指します。

(延長：約1,500m)

凍土遮水壁 凍結管設置開始

汚染水を増やさないための対策として、建屋の周囲を凍土の遮水壁で囲みます。

今年度末の凍結開始を目指し、凍結管を設置する穴の掘削工事等を実施中で、8/27時点で約17%の掘削が完了しました。

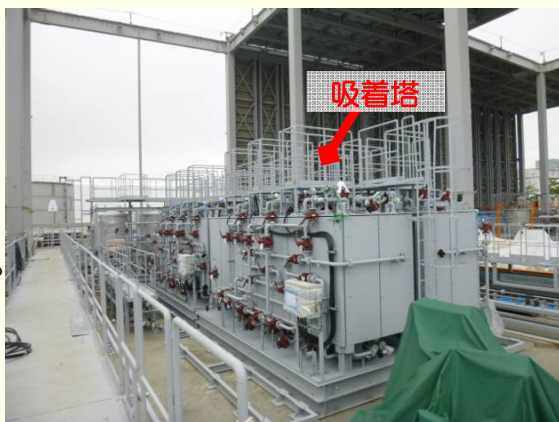
増設・高性能多核種除去設備の設置状況

増設多核種除去設備は、9月中旬から、高濃度汚染水を用いた試験運転を開始する予定です。高性能多核種除去設備は、10月から同様の試験運転を開始する予定であり、8/20より検証試験装置により高性能吸着材等の性能確認を始めています。

<増設多核種除去設備 設置状況>

- 放射性物質を含む水を用いたホット試験を実施中（A系：H25/3/30～、B系：H25/6/13～、C系：H25/9/27～）。これまでに約128,000m³を処理（8/26時点、放射性物質濃度が高いB系出口水が貯蔵されたJ1(D)タンク貯蔵分約9,500m³を含む）。
- A系は、鉄共沈処理後のフィルタを改良型フィルタ（炭酸塩処理後のフィルタ部品の劣化によるスラリー流出を踏まえた改良品）へ交換するため停止（8/3～8/10）。8/10より処理再開。
- B系は追加の腐食対策、及び改良型フィルタへの交換のため運転を停止（7/21～8/1）。8/1より処理再開。
- C系は追加の腐食対策を実施し、6/22より運転継続。今後、鉄共沈処理後のフィルタを改良型フィルタへ交換するため9月中旬に停止予定。
- 増設多核種除去設備については、6/12より鉄骨建方工事、6/21より機器据付工事を実施中（図3参照）。A系統の主要機器の据付は完了。8/27に実施計画が認可。9月中旬より順次ホット試験を開始予定。
- 経済産業省の補助事業である高性能多核種除去設備については、5/10より基礎工事、7/14より機器据付工事を実施中（図4参照）。10月からホット試験を開始する予定であり、検証試験装

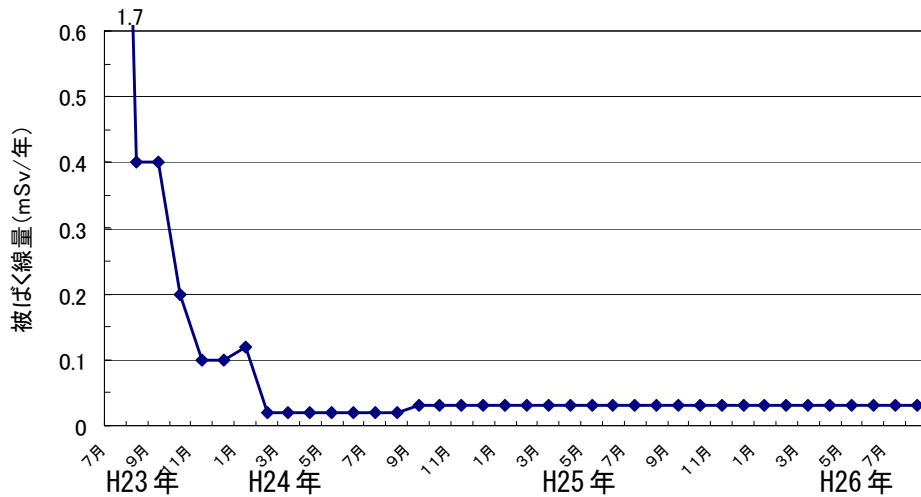
1~4号機原子炉建屋からの放射性物質(セシウム)による敷地境界における年間被ばく線量評価

1~4号機原子炉建屋から新たに放出される放射性物質による、敷地境界における空气中放射性物質濃度は、Cs-134及びCs-137ともに約 1.3×10^{-9} ベクレル/cm³と評価。放出された放射性物質による敷地境界上の被ばく線量は0.03mSv/年(自然放射線による年間線量(日本平均約2.1mSv/年)の約70分の1に相当)と評価。

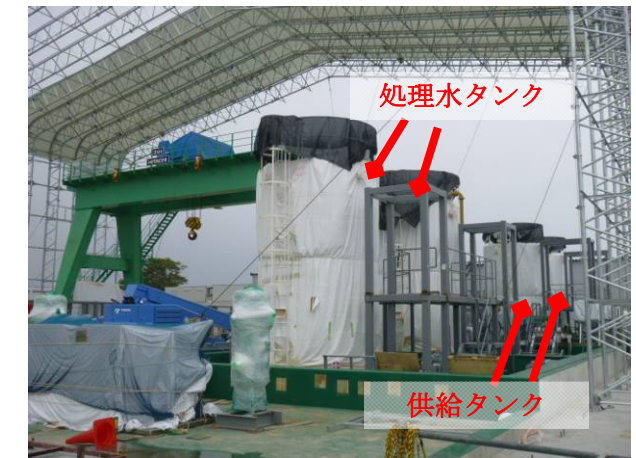
図4：高性能多核種除去設備 機器据付状況

置を設置し、高性能吸着材の除去性能及び交換周期を確認するための検証試験を実施中（8/20～）。

- 増設多核種除去設備は、6/12より鉄骨建方工事、6/21より機器据付工事を実施中。A系統の主要機器の据付は完了。8/27に実施計画が認可。9月中旬より順次ホット試験を開始予定。
- 高性能多核種除去設備は、5/10より基礎工事、7/14より機器据付工事を実施中。10月からホット試験を開始する予定であり、検証試験装置を設置し、高性能吸着材の除去性能及び交換周期を確認するための検証試験を実施中(8/20～)。

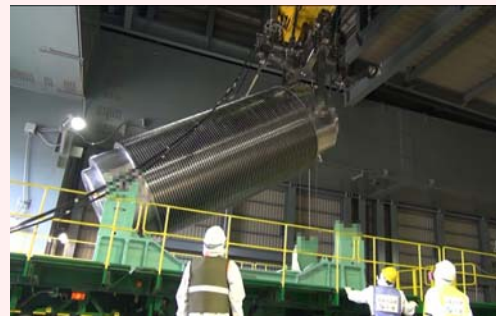
構内用輸送容器のトレーラへの積み込み

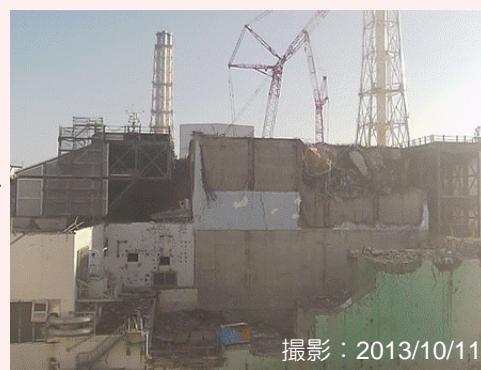
大型ガレキ撤去後

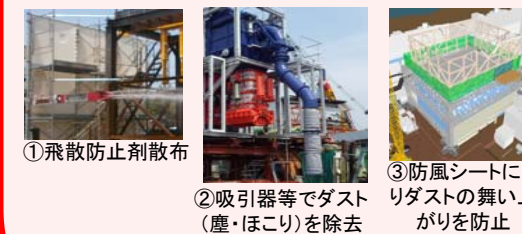
放出抑制への取り組み

- ① 飛散防止剤散布
- ② 吸引器等でダスト(塵・ほこり)を除去
- ③ 防風シートによりダストの舞い上がりを防止
- ④ モニターを追加設置してダスト監視体制を強化

使用済燃料プール燃料・燃料デブリ取り出しの早期化に向け、原子炉建屋カバーを解体し、オペフロ上のガレキ撤去を進める。建屋カバー解体後の敷地境界線量は、解体前に比べ増加するものの、放出抑制への取り組みにより、1～3号機からの放出による敷地境界線量(0.03mSv/年)への影響は少ない。

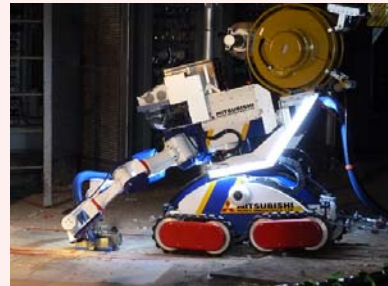
吸引・プラスト除染装置

- ①吸引・プラスト除染装置
 - ・実証試験を原子炉建屋1階にて実施(1/30~2/4)。吸引除染による粉じんの除去によりβ線の線量率が低下していること、その後のプラスト除染※により塗装表面が削れることを確認。
- ②ドライアイスプラスト除染装置
 - ・実証試験を2号機原子炉建屋1階にて実施(4/15~21)。
- ③高圧水除染装置
 - ・実証試験を原子炉建屋1階にて実施(4/23~29)。

※プラスト除染：鋼製の多角形粒子を除染対象(床面)に噴射し、表面を削る工法

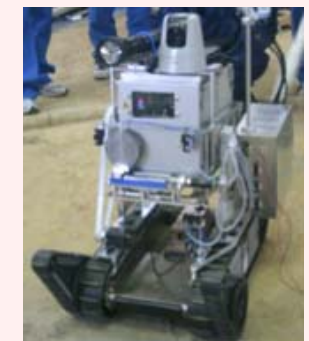
- ・ロボットによる、原子炉建屋内の汚染状況調査を実施（2012/6/11～15）。
- ・最適な除染方法を選定するため除染サンプルの採取を実施（2012/6/29～7/3）。
- ・建屋内除染に向けて、原子炉建屋1階の干渉物移設作業を実施（2013/11/18～3/20）。

汚染状況調査用ロボット（ガンマカメラ搭載）

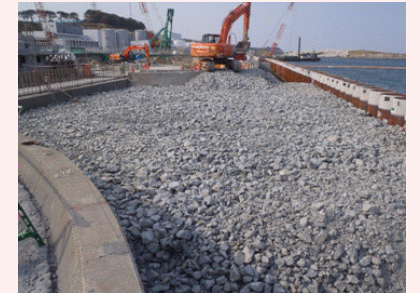
汚染水が地下水へ漏えいした場合に、海洋への汚染拡大を防ぐための遮水壁を設置中。港湾内の鋼管矢板の打設は、9本を残して2013/12/4までに一旦完了。引き続き、港湾外の鋼管矢板打設、港湾内の埋立、くみ上げ設備の設置等を実施し竣工前に閉塞する予定。

海側遮水壁工事状況 (1号機取水口側埋立状況)
