川内村における事後モニタリングの状況 と除染のフォローアップについて

平成26年8月 環境省 福島環境再生事務所

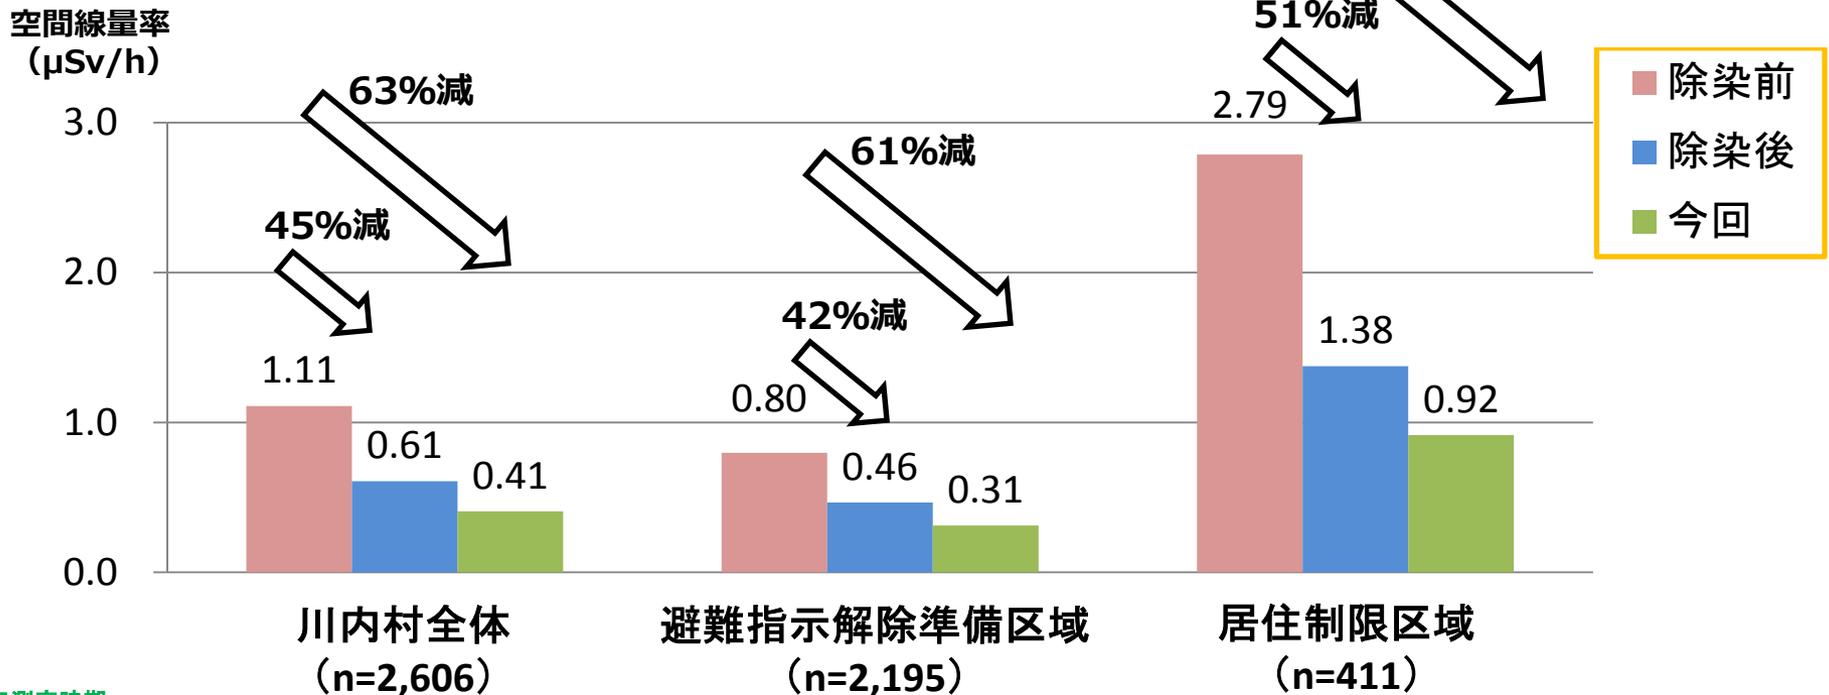
【空間線量率（1m）の低減率】

空間線量率の平均値は、

・ 除染前⇒除染後で **約45%低減**

・ 除染前⇒事後モニタリングで **約63%低減**

しており、面的な除染の効果が維持されています。

■ 測定時期

・ 除染前モニタリング: 平成24年9月23日～平成25年4月16日 ・ 除染後モニタリング: 平成24年10月4日～平成25年8月8日 ・ 事後モニタリング: 平成26年6月14日～平成26年6月30日

※川内村全体の「除染前」「除染後」の空間線量率が今年3月説明した空間線量率と異なるのは、事後モニタリングにおいて、一部異なる測定点を計測しているため

※「除染前」から「今回」(事後モニタリング)の低減率には自然減衰等が含まれる。

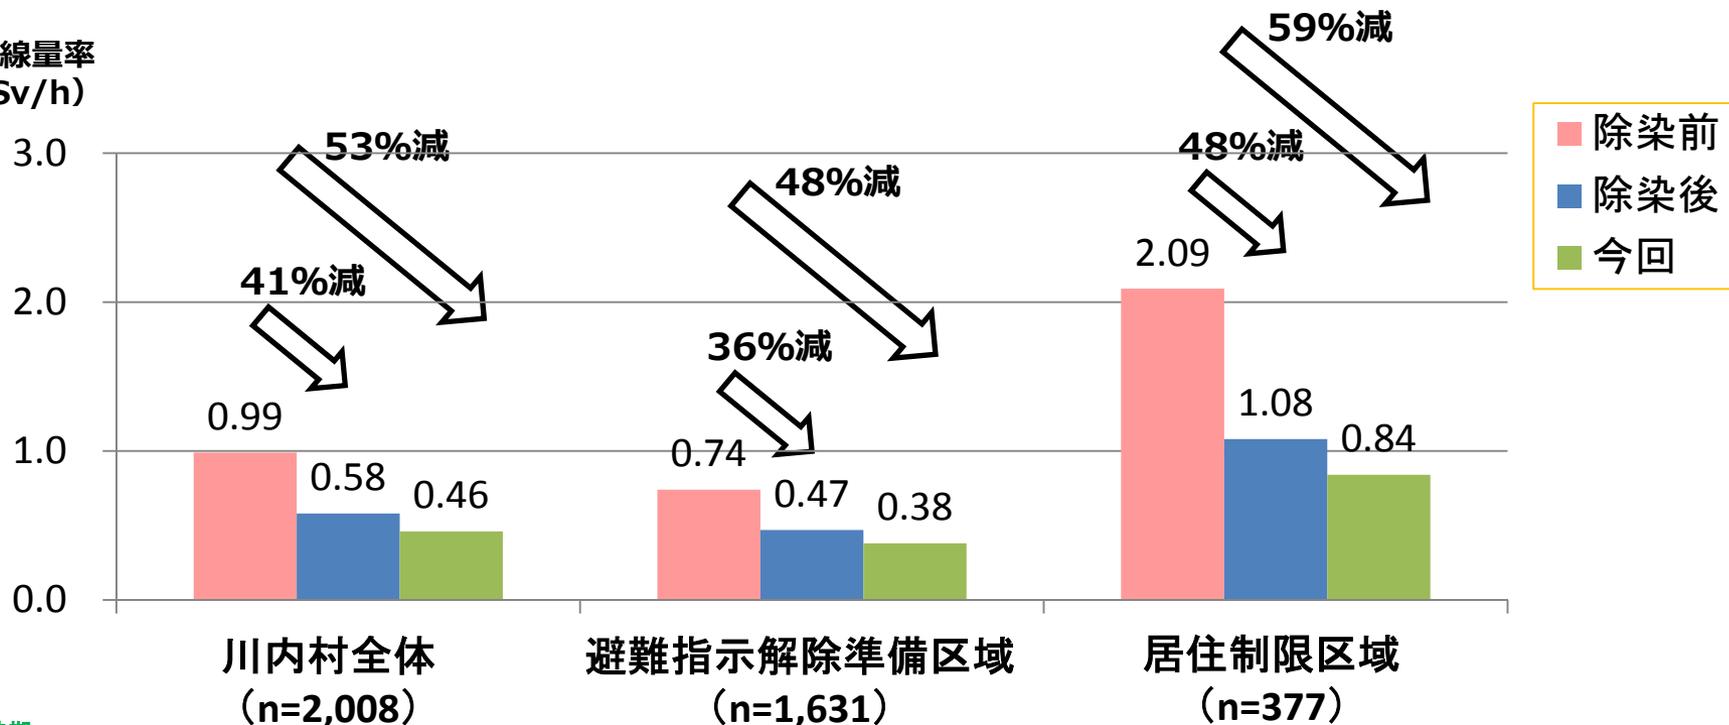
【空間線量率（1m）の低減率】

空間線量率の平均値は、

・ 除染前⇒除染後で **約41%低減**

・ 除染前⇒事後モニタリングで **約53%低減**

しており、面的な除染の効果が維持されています。

空間線量率
($\mu\text{Sv/h}$)

■ 測定時期

・除染前モニタリング:平成24年10月8日～平成25年12月24日 ・除染後モニタリング:平成25年6月20日～平成26年1月20日・事後モニタリング:平成26年6月23日～平成26年7月23日

※川内村全体の「除染前」「除染後」の空間線量率が今年3月説明した空間線量率と異なるのは、事後モニタリングにおいて、一部異なる測定点を計測しているため

※「除染前」から「今回」(事後モニタリング)の低減率には自然減衰等が含まれる。

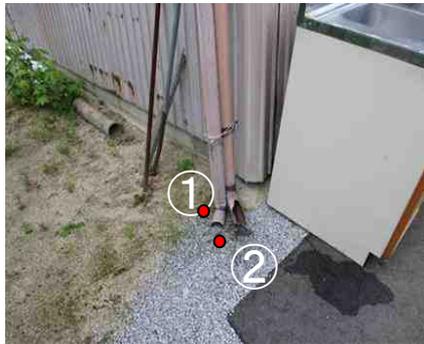
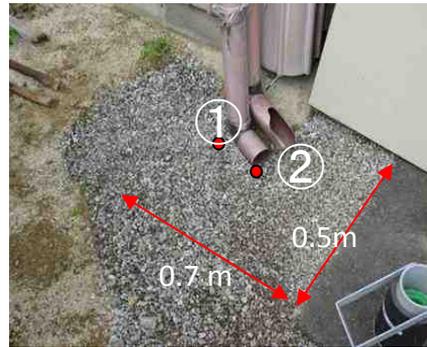
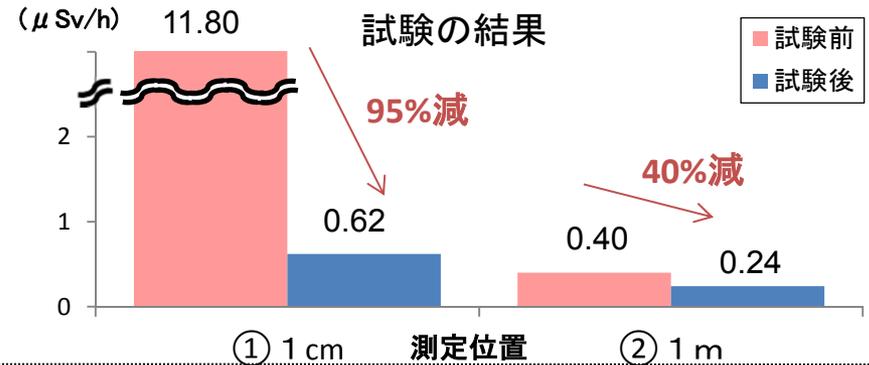
雨樋下(砂利)部の線量が高くなっている例

試験前の様子

試験後の様子

- ・砕石・土壌剥ぎ取り
(線量を測定し土壌剥取厚を決定する)
- ・汚染源となっている土壌の範囲を特定し土壌を剥取
- ・客土(山砂)
- ・砕石埋戻完了

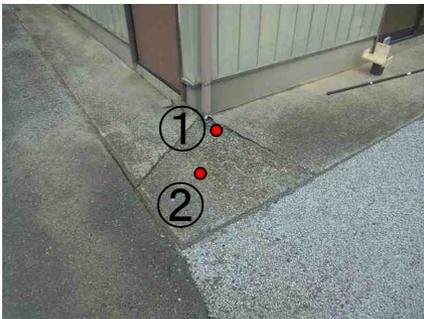
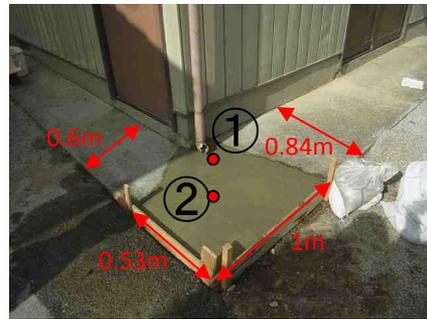
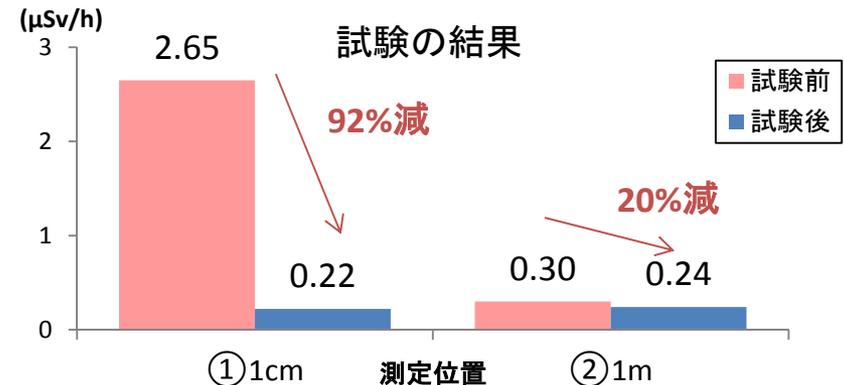
雨樋下コンクリート割れ目部の線量が高くなっている例

試験前の様子

試験後の様子

- ・コンクリートを撤去
- ・コンクリート撤去後、土を5cm剥取
- ・剥取後5cm客土(砕石)
- ・モルタル打設し完了

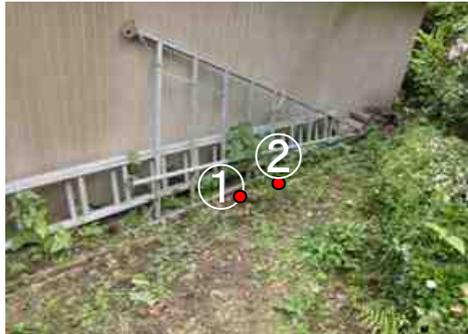
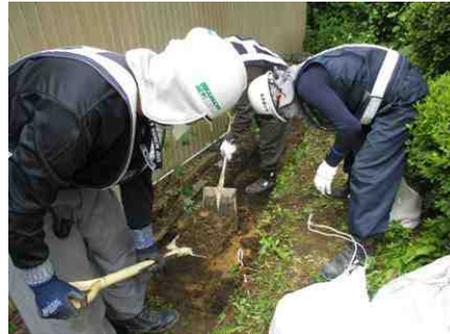
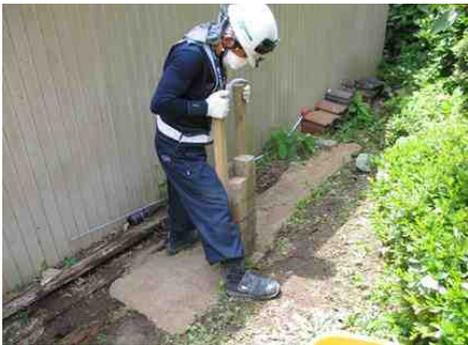
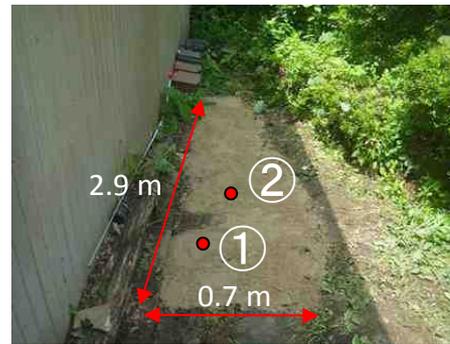
屋根の雨だれ下(水みち)の線量が高くなっている例

1. 試験前の様子

2. 線量に応じて土壌剥ぎ取り

- ・線量に応じて(5~20cm)土壌剥取
- ・剥取後必要量の山砂で客土
- ・転圧し完了

3. 客土・転圧

4. 試験後の様子
