「廃炉」の主な作業項目と作業ステップ

～4号機使用済燃料プールからの燃料取り出しを推進すると共に、1～3号機の燃料取り出し、燃料デブリ(注1)取り出しの開始に向け順次作業を進めています～

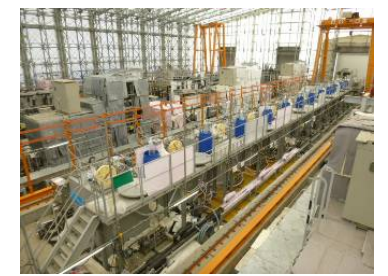
(放射性物質を吸着する設備の設置状況)

多核種除去設備(ALPS)

- ・タンク内の汚染水から放射性物質を除去しリスクを低減させます。
- ・汚染水に含まれる62核種を告示濃度限度以下まで低減することを目標としています(トリチウムは除去できない)。
- ・さらに、東京電力による多核種除去設備の増設(本年9月から処理開始)、国の補助事業としての高性能多核種除去設備の設置(本年10月から処理開始予定)に取り組んでいます。

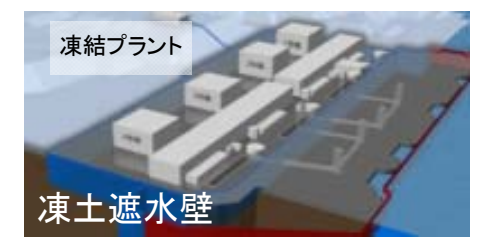
(延長：約1,500m)

凍土方式の陸側遮水壁

- ・建屋を凍土壁で囲み、建屋への地下水流入を抑制します。
- ・昨年8月から現場にて試験を実施しており、本年6月に着工しました。今年度中に遮水壁の造成に向けた凍結開始を目指します。

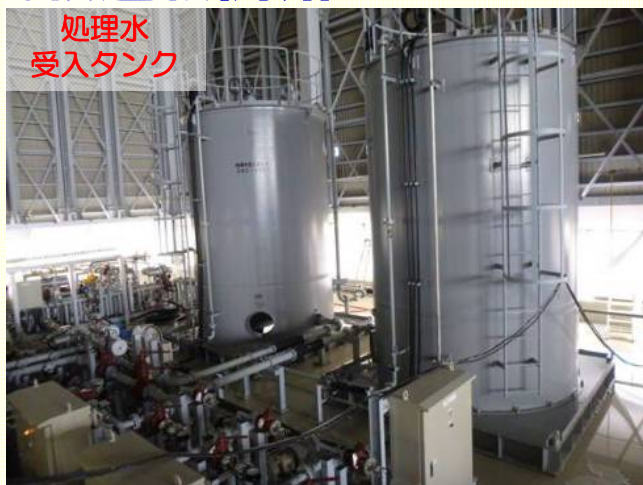
<増設多核種除去設備 設置状況>

増設多核種除去設備 汚染水処理の試験運転開始

多核種除去設備(ALPS)を増設し、9/17から汚染水処理を3系統のうち1系統で開始し、順調に試験運転しています。残り2つの系統についても、準備が整い次第、順次処理を開始します。

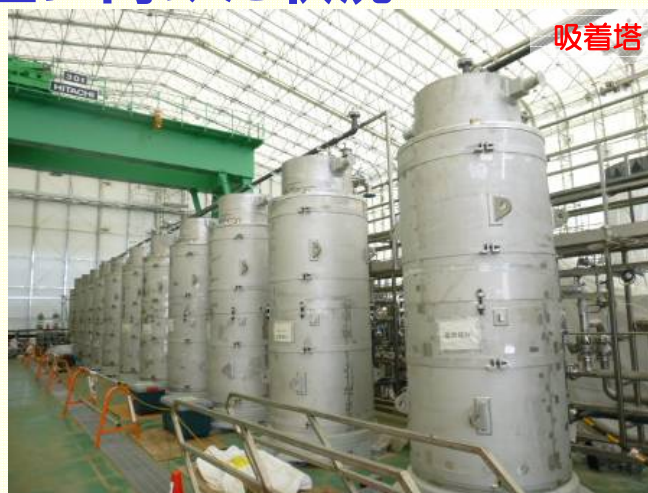
<高性能多核種除去設備 設置状況>

高性能多核種除去設備 汚染水の処理に向けた状況

多核種除去設備(ALPS)と比べ廃棄物の発生量を大幅に減らす高性能多核種除去設備は、設置作業を進めており、準備が整い次第、10月中旬から試験運転を開始する予定です。

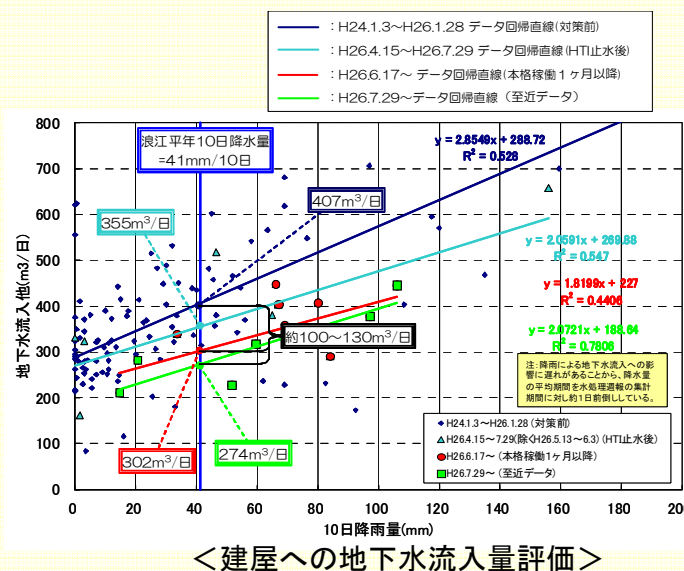
建屋内への地下水流入を減らし、汚染水の増加を抑えるため、建屋山側で地下水をくみ上げ、告示濃度より低い運用目標を満たしていることを毎回確認した上で排水しています。建屋への地下水流入をこれまでのデータから評価したところ、流入抑制対策の複合効果により、流入量が一日あたり約100～130トン（HTI建屋の止水工事効果を約50トンと仮定した場合、地下水バイパスでは約50～80トン）減少していると評価しました。

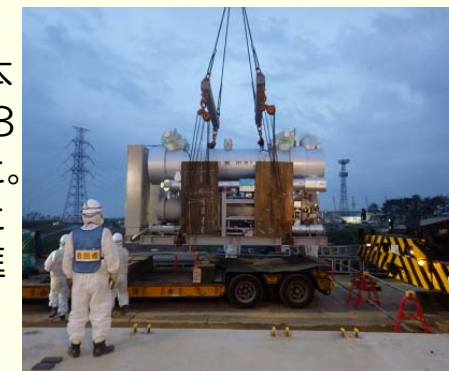
<凍結用冷凍機の設置作業>

建屋の周囲を囲む凍土遮水壁の今年度末の凍結開始を目指し、設置作業を進めております。9/23時点で凍結管1545本のうち462本の掘削が完了し、103本設置が完了しました。また、土を凍らせるための冷凍機の設置を進めており、30台のうち13台の設置が完了しました。

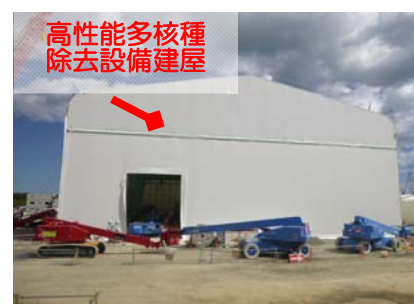
図5：高性能多核種除去設備 建屋全景

- 放射性物質を含む水を用いたホット試験を実施中(A系：H25/3/30~、B系：H25/6/13~、C系：H25/9/27~)。これまでに約142,000m³を処理(9/23時点、放射性物質濃度が高いB系出口水が貯蔵されたJ1(D)タンク貯蔵分約9,500m³を含む)。
- 吸着塔の逆洗時等を除き、各系統とも処理を継続(A系：8/10~、B系：8/1~、C系：6/22~)。
- C系は、鉄共沈処理後のフィルタを改良型フィルタへ交換するため9/21に停止。
- 多核種除去設備の処理済み水から検出されているヨウ素129など4つの放射性核種(トリチウム除く)の除去性能の向上のため、A系で実施したインプラント試験結果を踏まえ、吸着塔の2塔増塔を10月より実施予定。
- 増設多核種除去設備については、放射性物質を含む水を用いたホット試験を実施中(A系：9/17~、B系：9/27開始予定、C系：10月上旬開始予定)(図4参照)。
- 経済産業省の補助事業である高性能多核種除去設備については、5/10より基礎工事、7/14より機器据付工事を実施中。10月中旬からホット試験を開始する予定(図5参照)。
- 高性能多核種除去設備検証試験装置の検証試験は8/20より継続。

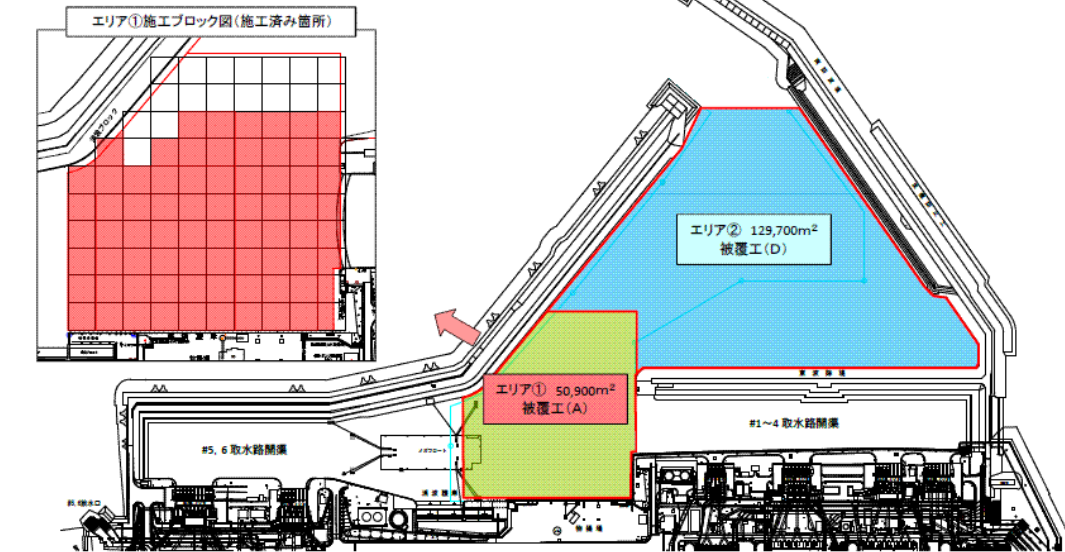
図10：港湾内海底土被覆の進捗状況

施工エリア	施工完了面積 (m ²)	施工面積 (m ²)
エリア① 被覆工(A)	41,456 (81.4%)	50,900
エリア② 被覆工(D)	0 (0.0%)	129,700
合計	41,456 (23.0%)	180,600
