# 廃止措置等に向けた進捗状況: 使用済み燃料プールからの燃料取り出し作業

**至近の目標** 使用済燃料プール内の燃料の取り出し開始(4号機、2013年11月)

# 廃止措置等に向けた進捗状況：循環冷却と滞留水処理ライン等の作業

# 廃止措置等に向けた進捗状況：敷地内の環境改善等の作業

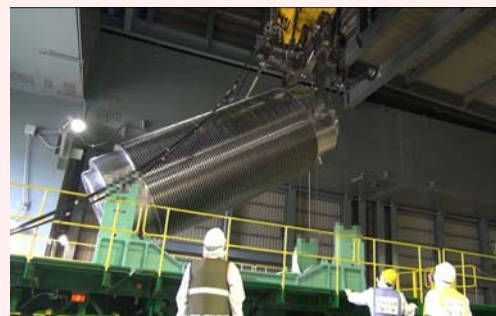
9/24時点で、使用済燃料1232/1331体、新燃料22/202体を共用プールに移送済み。82%の燃料取り出しが完了。

構内用輸送容器のトレーラへの積み込み

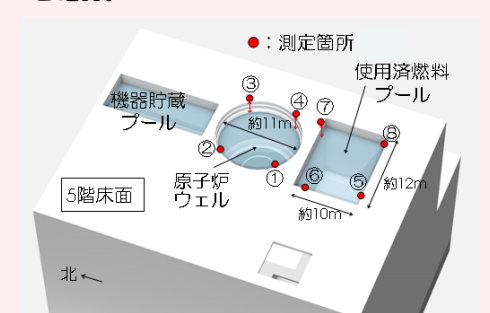
原子炉建屋の健全性確認  
 2012/5以降、年4回定期的な点検を実施。建屋の健全性は確保されていることを確認。

傾きの確認(水位測定)

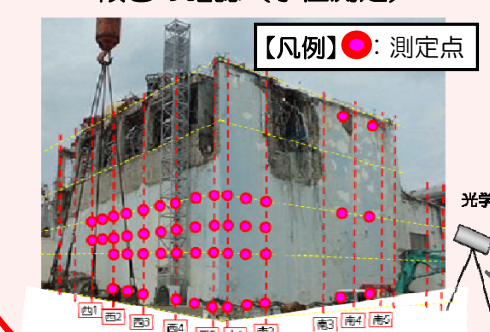
傾きの確認(外壁面の測定)

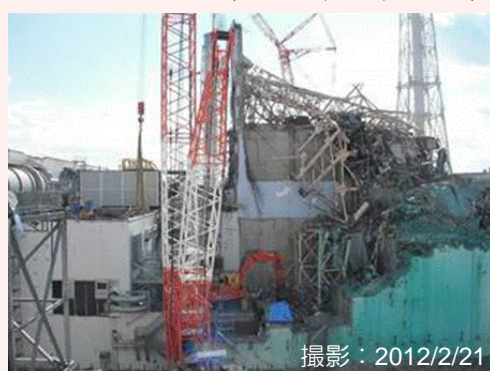
大型ガレキ撤去前

燃料取り出し用カバー設置に向けて、構台設置作業完了(2013/3/13)。原子炉建屋上部ガレキ撤去作業を完了(2013/10/11)し、現在、燃料取り出し用カバーや燃料取扱設備のオペレーティングフロア(※1)上の設置作業に向け、線量低減対策(除染、遮へい)を実施中(2013/10/15～)。使用済燃料プール内のガレキ撤去を実施中(2013/12/17～)。

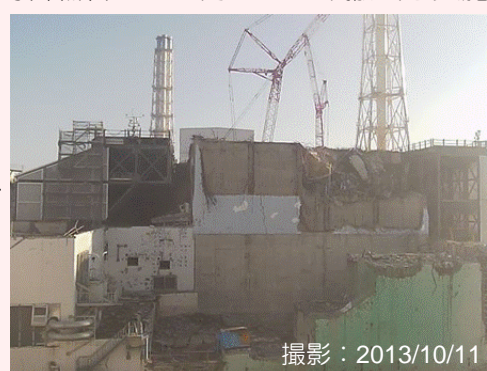
大型ガレキ撤去後

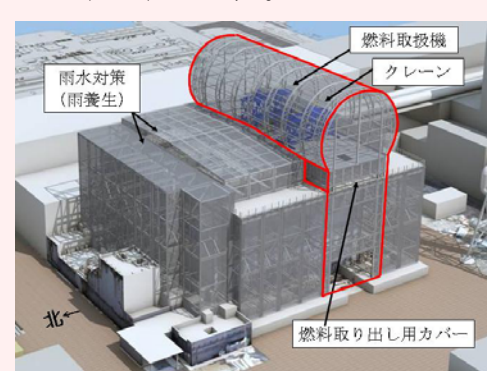
燃料取り出し用カバーイメージ

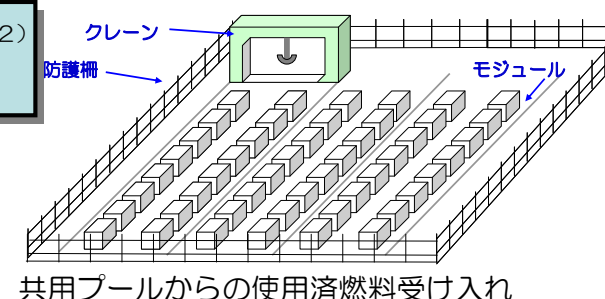
共用プールからの使用済燃料受け入れ

2013/4/12より運用開始、カスク保管建屋より既設乾式カスク全9基の移送完了(5/21)、共用プール保管中燃料を順次移送中。

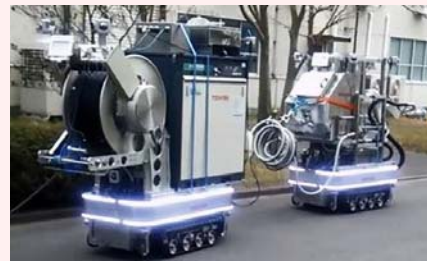
ドライアイスプラスト除染装置

- ①吸引・プラスト除染装置
  - ・実証試験を原子炉建屋1階にて実施(1/30~2/4)。吸引除染による粉じんの除去によりβ線の線量率が低下していること、その後のプラスト除染※により塗装表面が削れることを確認。
- ②ドライアイスプラスト除染装置
  - ・実証試験を2号機原子炉建屋1階にて実施(4/15~21)。
- ③高圧水除染装置
  - ・実証試験を原子炉建屋1階にて実施(4/23~29)。

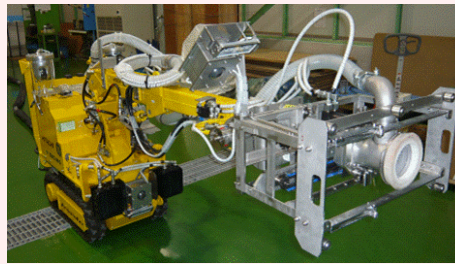
高圧水除染装置

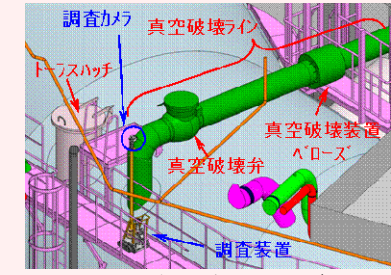
1号機S/C上部の漏えい箇所を5/27より調査し、上部にある配管の内1本の伸縮継手カバーより漏えいを確認。他の箇所からの漏えいは確認されず。今後、格納容器の止水・補修に向けて、具体的な方法を検討していく。

S/C上部調査イメージ図

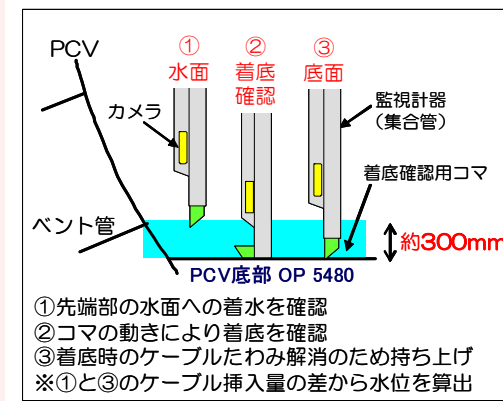
- ①原子炉圧力容器温度計再設置
  - 震災後に2号機に設置した原子炉圧力容器底部温度計が故障したことから監視温度計より除外(2/19)。
  - 4/17に温度計の引き抜き作業を行ったが、引き抜けなかったため作業を中断。温度計の再引き抜きに向けて、発錆・固着確認試験を実施中(5/12~)。
- ②原子炉格納容器温度計・水位計再設置
  - 格納容器常設監視計器の設置を試みたが、既設グレーチングとの干渉により、計画の位置に設置することが出来なかった(2013/8/13)。
  - 5/27に当該計器を引き抜き、6/5、6に再設置を実施。1ヶ月程度推移を確認し妥当性を確認。
  - 再設置時に格納容器内の水位を測定し、底部より約300mmの高さまで水があることを確認。

2号機原子炉格納容器監視計器再設置時 水位測定方法

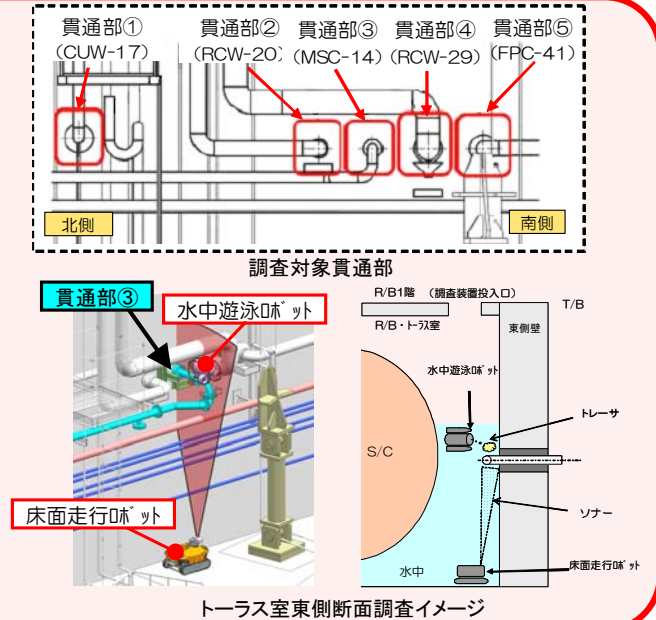
- トラス室壁面調査装置(水中遊泳ロボット、床面走行ロボット)を用いて、トラス室壁面の(東壁面北側)を対象に調査。
- 東側壁面配管貫通部(5箇所)の「状況確認」と「流れの有無」を確認する。
- 水中壁面調査装置(水中遊泳ロボット及び床面走行ロボット)により貫通部の状況確認ができることを実証。
- 貫通部①~⑤について、カメラにより、散布したトレーサ※5を確認した結果、貫通部周辺での流れは確認されず。(水中遊泳ロボット)
- 貫通部③について、ソナーによる確認の結果、貫通部周辺での流れは確認されず。(床面走行ロボット)

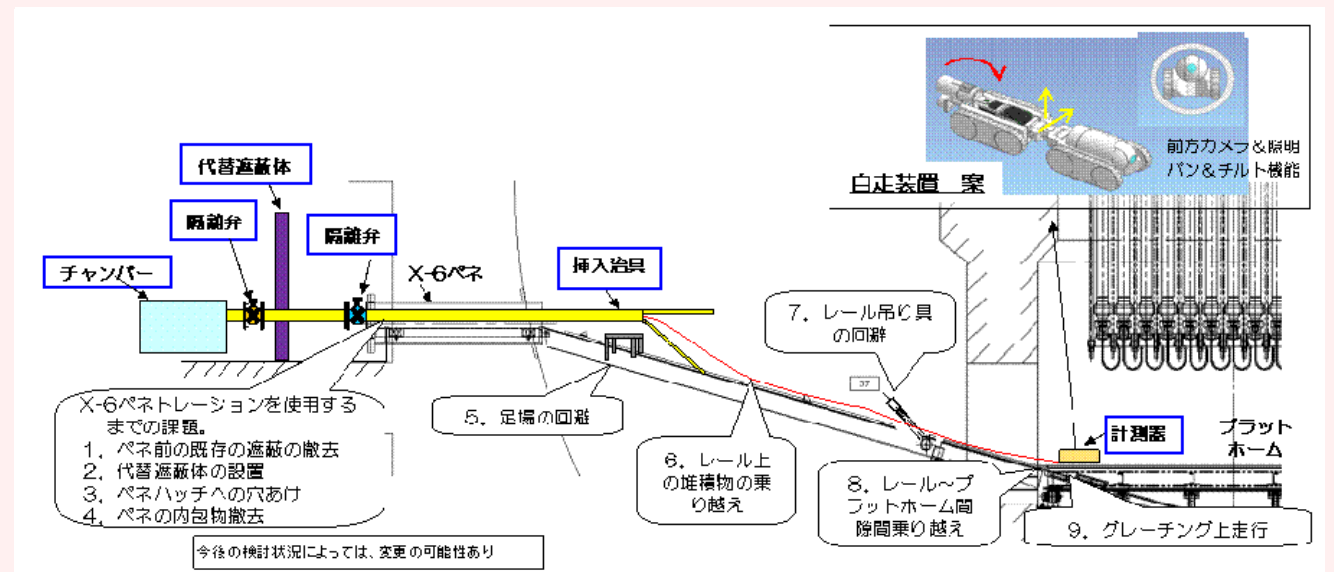
- 2号機X-6ペネ※1貫通口から調査装置を投入し、CRDレールを利用しペDESTAL内にアクセスして調査。

- 2013年8月に実施したCRDレール状況調査で確認された課題を踏まえ、調査工法および装置設計を進めており2014年度下期に現場実証を計画。

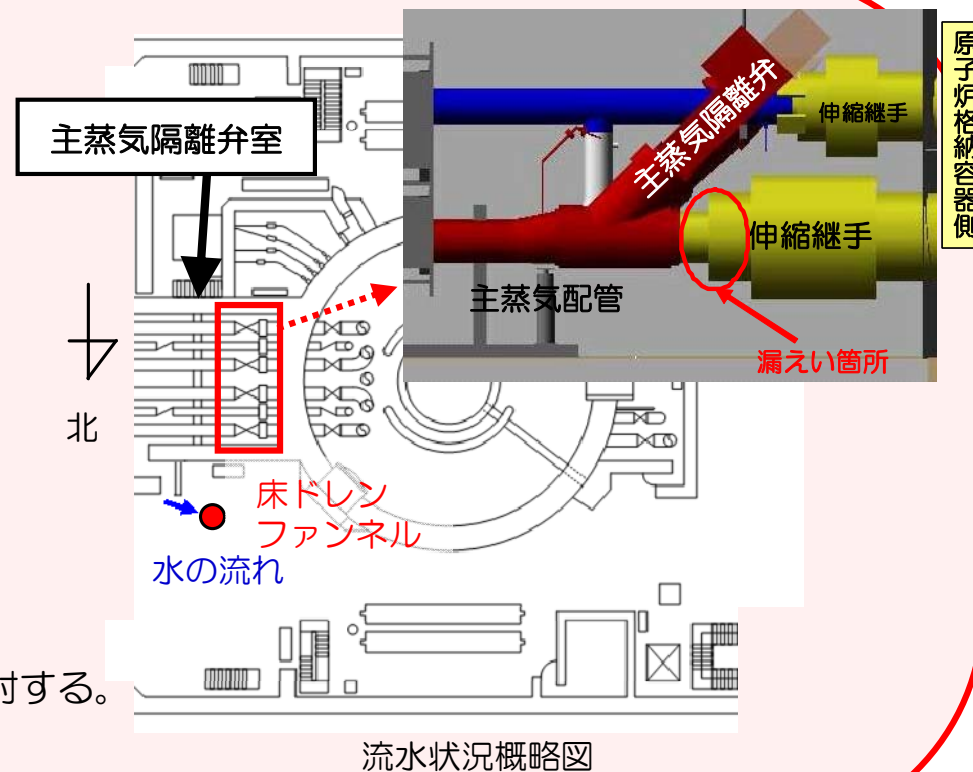
3号機原子炉建屋1階北東エリアの主蒸気隔離弁室の扉付近から、近隣の床ドレンファンネル（排水口）に向かって水が流れていることを1/18に確認。排水口は原子炉建屋地下階につながっており、建屋外への漏えいはない。

4/23より、原子炉建屋2階の空調機械室から1階の主蒸気隔離弁室につながっている計器用配管から、カメラによる映像取得、線量測定を実施。5/15に主蒸気配管のうち1本の伸縮継手周辺から水が流れていることを確認した。

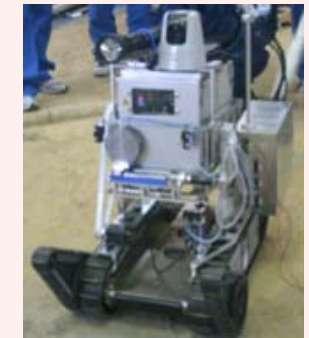
- ・ロボットによる、原子炉建屋内の汚染状況調査を実施（2012/6/11～15）。
- ・最適な除染方法を選定するため除染サンプルの採取を実施（2012/6/29～7/3）。
- ・建屋内除染に向けて、原子炉建屋1階の干渉物移設作業を実施（2013/11/18～3/20）。

汚染状況調査用ロボット（ガンマカメラ搭載）

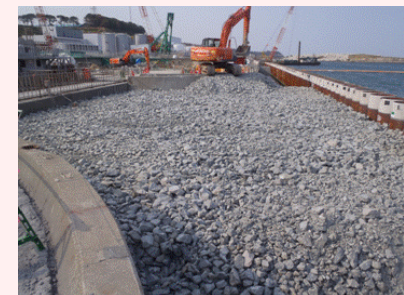
汚染水が地下水へ漏えいした場合に、海洋への汚染拡大を防ぐための遮水壁を設置中。港湾内の鋼管矢板の打設は、9本を残して2013/12/4までに一旦完了。引き続き、港湾外の鋼管矢板打設、港湾内の埋立、くみ上げ設備の設置等を実施し竣工前に閉塞する予定。

海側遮水壁工事状況  
 (1号機取水口側埋立状況)
