国道6号における除染結果について

平成26年10月 環境省 福島環境再生事務所

・ 帰還困難区域内の国道6号(14.1km)の除染を実施しました

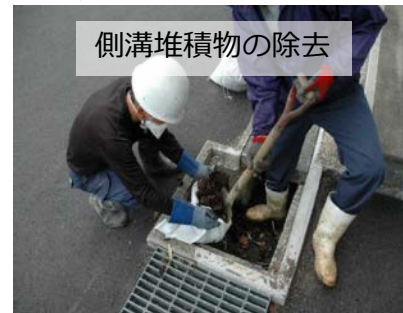
側溝除染

- ・ 側溝内堆積土砂撤去
- ・ 側溝の高圧水洗浄

側溝堆積物の除去

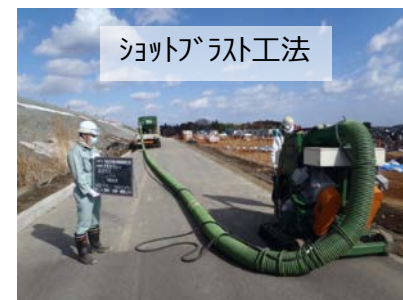
歩道除染

- ・ 堆積物除去
- ・ ショットブラスト、高圧水洗浄による路面除染

ショットブラスト工法

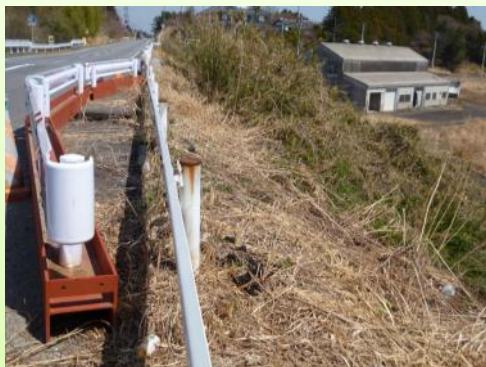
<盛土部>

除草・堆積物除去

▽ 車道中心部の空間線量が比較的高い区間について、以下の部分の除染を追加実施

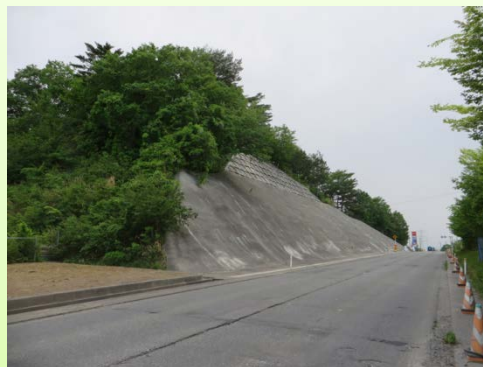
<切土部>

除草・堆積物除去
モルタル部は、高圧洗浄

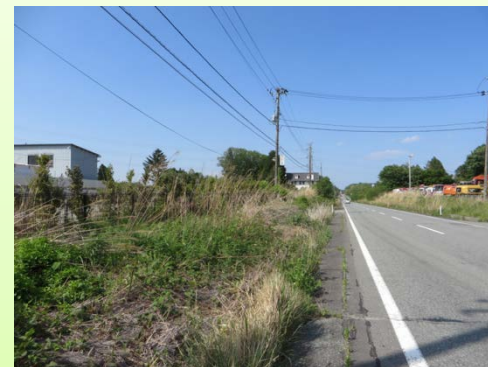
<平地部>

除草・堆積物除去、
表土の削り取り、土地表面の被覆

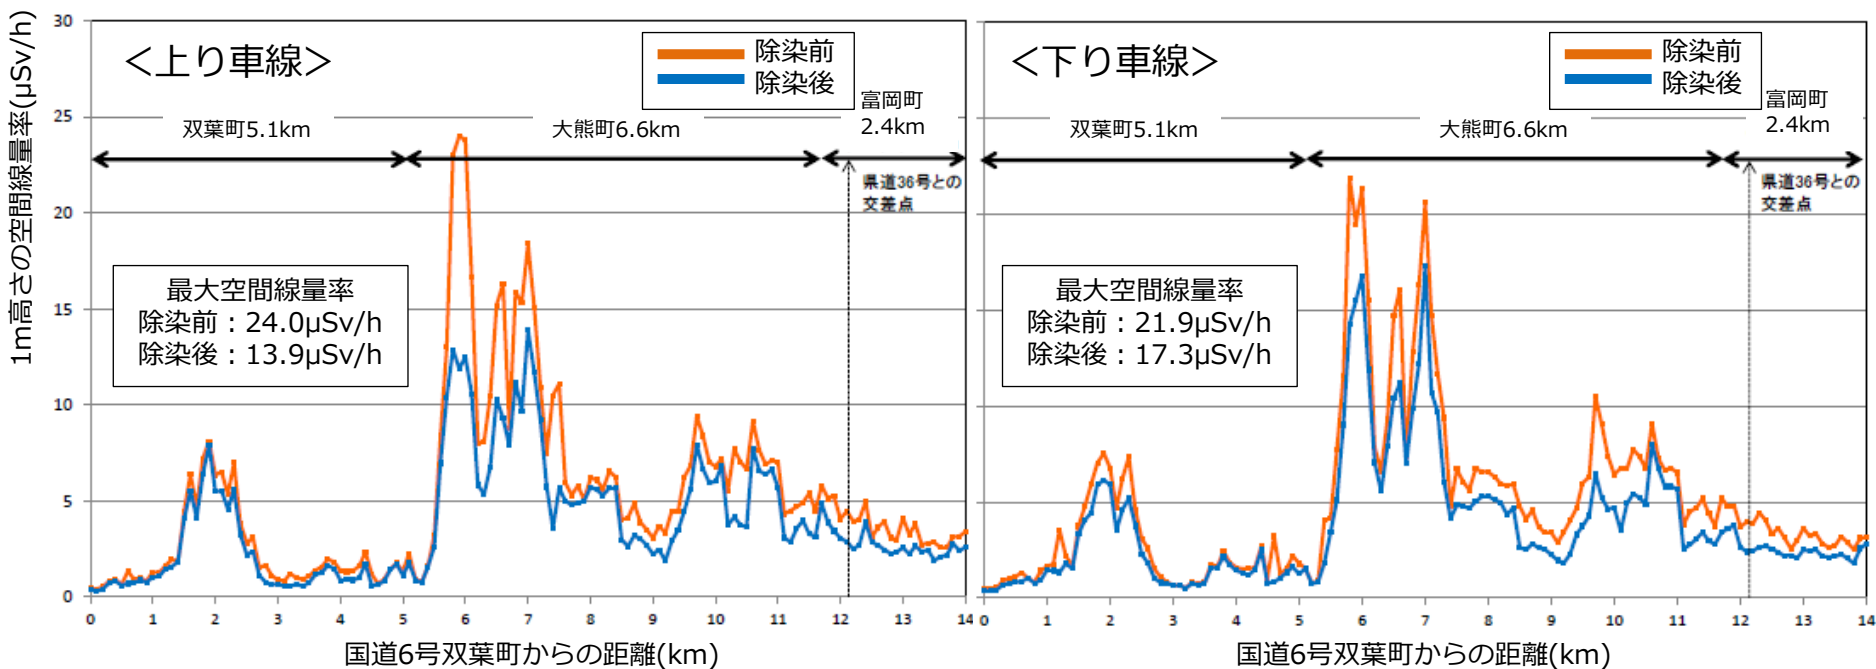
- 除染の結果、全区間で1m高さの空間線量率を2～3割低減することができました

1m高空間線量率平均(μSv/h)		低減率
	除染前	除染後	
全区間	5.1	3.8	26%
双葉町	2.3	1.8	19%
大熊町	7.8	5.7	27%
富岡町	3.6	2.6	27%

今後、モニタリングカーによる測定結果を分析し、除染効果の維持を確認していきます。
