### 「廃炉」の主な作業項目と作業ステップ

～4号機使用済燃料プールからの燃料取り出しを推進すると共に、1～3号機の燃料取り出し、燃料デブリ(注1)取り出しの開始に向け順次作業を進めています～

## 取り組みの状況

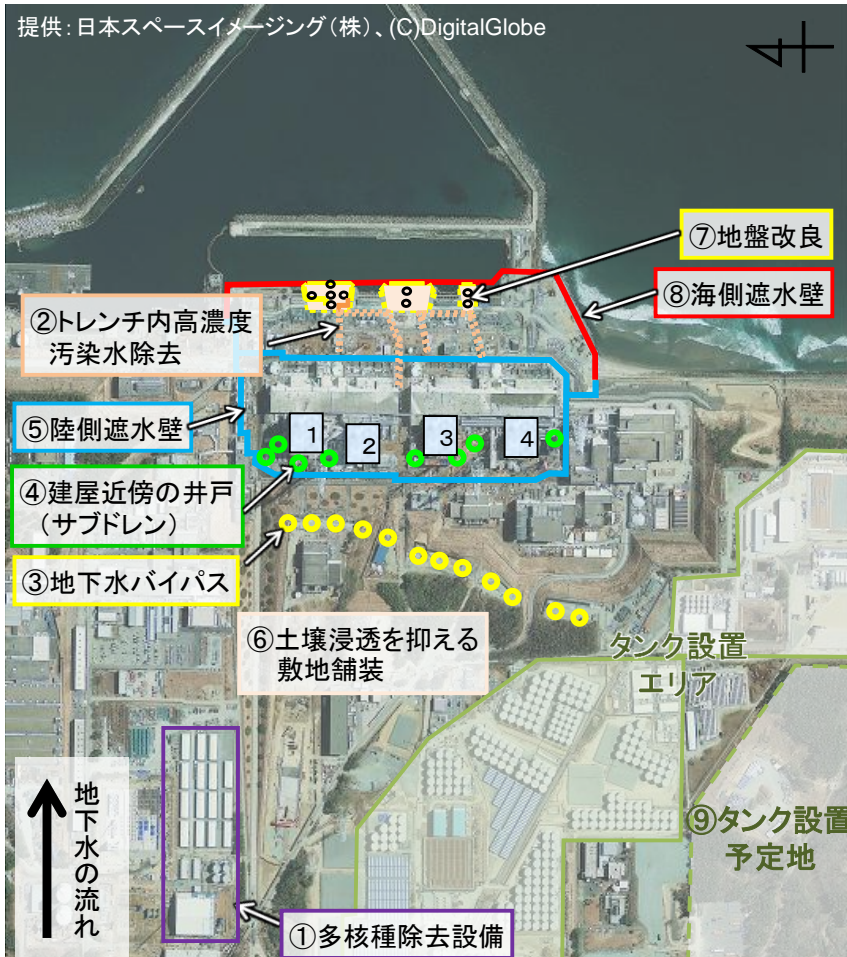
#### 方針1. 汚染源を取り除く

- ①多核種除去設備による汚染水浄化
  - ②トレンチ(注3)内の汚染水除去
- (注3) 配管などが入った地下トンネル。

#### 方針2. 汚染源に水を近づけない

- ③地下水バイパスによる地下水汲み上げ
- ④建屋近傍の井戸での地下水汲み上げ
- ⑤凍土方式の陸側遮水壁の設置
- ⑥雨水の土壌浸透を抑える敷地舗装

#### 方針3. 汚染水を漏らさない

- ⑦水ガラスによる地盤改良
- ⑧海側遮水壁の設置
- ⑨タンクの増設（溶接型へのリプレイス等）

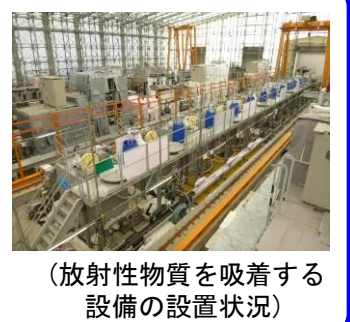
#### 多核種除去設備(ALPS)

- タンク内の汚染水から放射性物質を除去しリスクを低減させます。
- 汚染水に含まれる62核種を告示濃度限度以下まで低減することを目標としています（トリチウムは除去できない）。
- さらに、東京電力による多核種除去設備の増設（本年9月から処理開始）、国の補助事業としての高性能多核種除去設備の設置（本年10月から処理開始予定）に取り組んでいます。

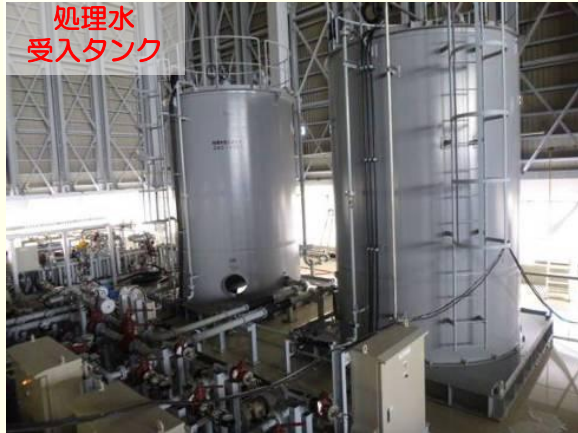
＜増設多核種除去設備 設置状況＞

多核種除去設備(ALPS)を増設し、9/17から汚染水処理を3系統のうち1系統で開始し、順調に試験運転しています。残り2つの系統についても、準備が整い次第、順次処理を開始します。

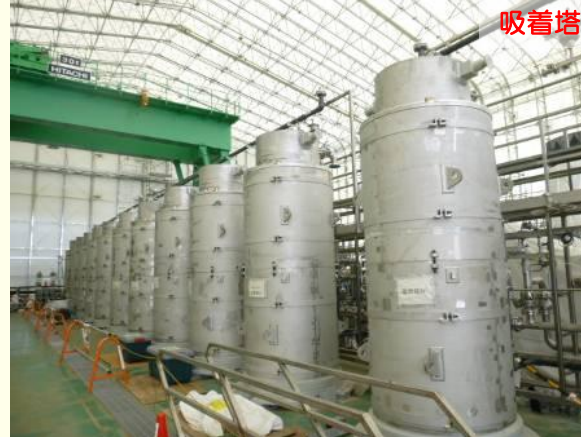
＜高性能多核種除去設備 設置状況＞

多核種除去設備(ALPS)と比べ廃棄物の発生量を大幅に減らす高性能多核種除去設備は、設置作業を進めており、準備が整い次第、10月中旬から試験運転を開始する予定です。

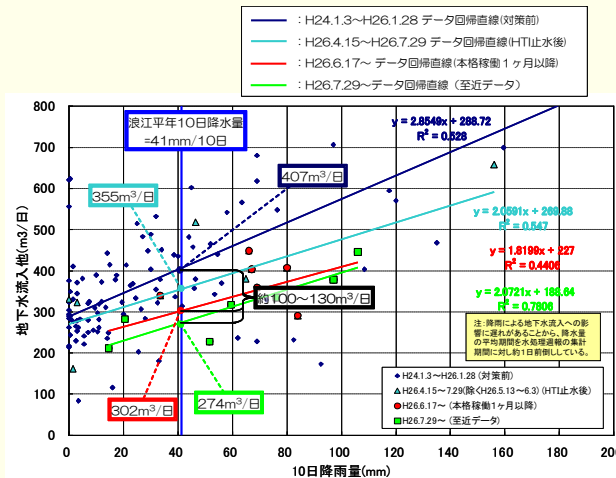
＜建屋への地下水流入量評価＞

建屋内への地下水流入を減らし、汚染水の増加を抑えるため、建屋山側で地下水をくみ上げ、告示濃度より低い運用目標を満たしていることを毎回確認した上で排水しています。建屋への地下水流入をこれまでのデータから評価したところ、流入抑制対策の複合効果により、流入量が一日あたり約100～130トン（HTI建屋の止水工事効果を約50トンと仮定した場合、地下水バイパスでは約50～80トン）減少していると評価しました。
