「廃炉」の主な作業項目と作業ステップ

取り組みの状況

I. 原子炉の状態の確認

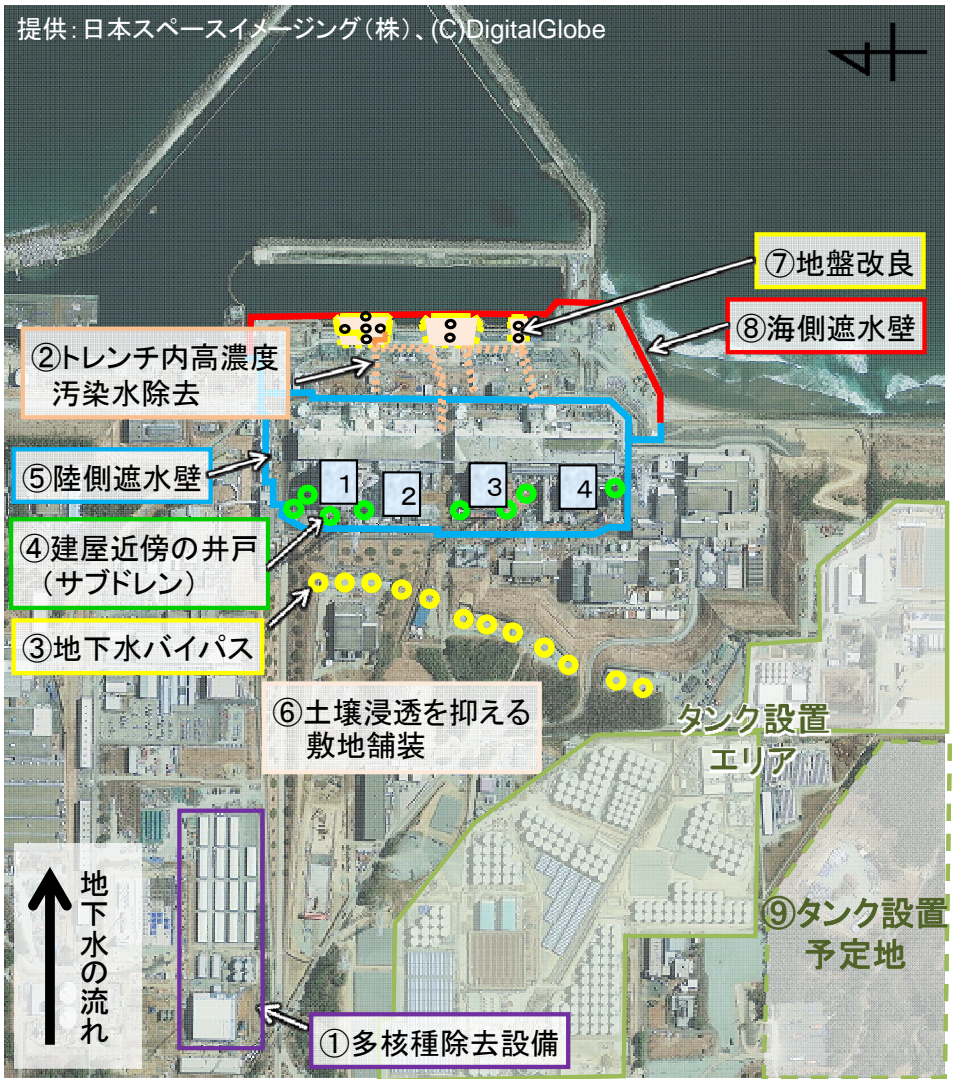
- 方針1. 汚染源を取り除く**
 - ①多核種除去設備による汚染水浄化
 - ②トレンチ(注3)内の汚染水除去
(注3) 配管などが入った地下トンネル。
- 方針2. 汚染源に水を近づけない**
 - ③地下水バイパスによる地下水汲み上げ
 - ④建屋近傍の井戸での地下水汲み上げ
 - ⑤凍土方式の陸側遮水壁の設置
 - ⑥雨水の土壌浸透を抑える敷地舗装
- 方針3. 汚染水を漏らさない**
 - ⑦水ガラスによる地盤改良
 - ⑧海側遮水壁の設置
 - ⑨タンクの増設(溶接型へのリプレイス等)

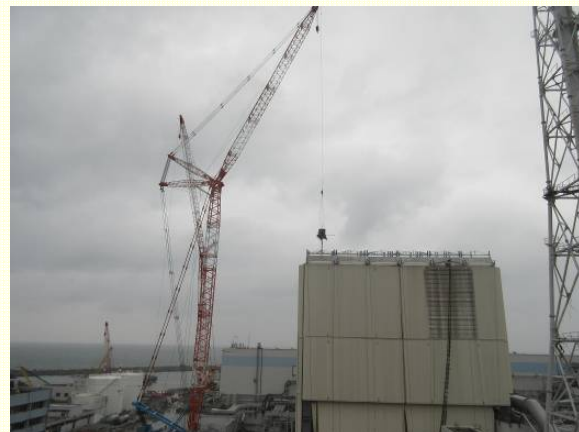
<屋根パネル孔あけ・飛散防止剤の散布作業>

1号機の建屋カバー解体工事を着実に進めるため、10/22より建屋カバーの屋根パネルに孔をあけ、飛散防止剤の散布を開始しました。

10/28に飛散防止剤を散布用の先端ノズル部が風であおられ、屋根パネルの貫通散布の開口が拡がりましたが、モニタリングポスト、ダストモニタにて有意な変動はありませんでした。

- ・ H26年度末から実施予定の建屋カバー解体工事を着実に進めるため、飛散防止剤の散布と調査を事前に実施。
- ・ 10/22より建屋カバーの屋根パネルに孔を開け、飛散防止剤を散布する作業に着手。
- ・ 10/28に飛散防止剤を散布中に、先端ノズル部が風により動き、孔の開口が目測で約1m×約2mの三角型に拡大したため、同日の作業を中断。各ダストモニタおよびモニタリングポストの指示値に有意な変動は確認されていない。当該作業時の風速は2m/s程度であったことから、突風により先端ノズル部があおられ動いたものと推定。
- ・ 10/31に1枚目の屋根パネルを取り外し予定。屋根パネルを2枚取り外し、一定期間ダストの状況を傾向監視した後、オペレーティングフロア(オペフロ)のガレキ状況調査やダスト濃度調査を実施する予定。取り外した屋根パネルは、12月初旬までに一旦、屋根に戻す。
- ・ 昨年8月の3号機ガレキ撤去作業でダストが発生した状況を踏まえ、放射性物質濃度の監視体制を強化(図11参照)。モニタリングポストに有意な変動が確認された場合もしくはダストモニタの警報が発報した場合は、直ちに作業を中断し、飛散防止剤の散布等の対応を行うとともに、自治体への通報連絡やマスコミへの公表を行う。
- ・ 建屋カバー解体作業の概要・リスク・対策等について、自治体、地域・一般の方、報道関係者に対して事前にきめ細かくお知らせする。

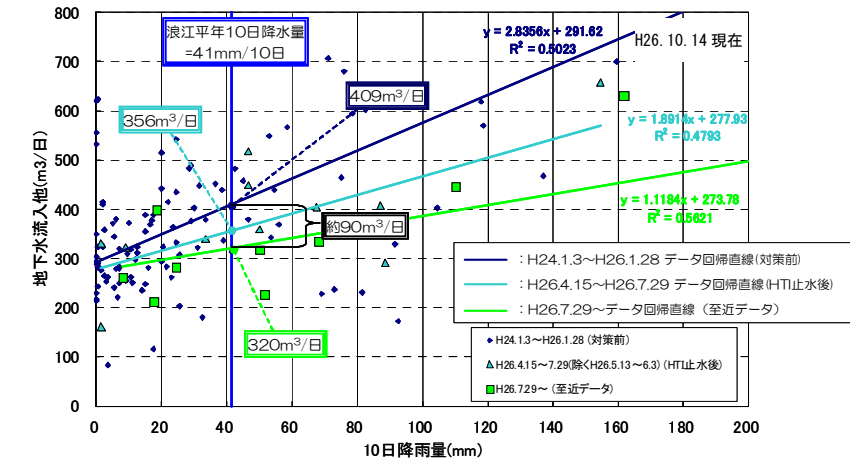
図1：建屋への流入量評価結果

- 4/9より12本ある地下水バイパス揚水井の各ポンプを順次稼働し、地下水の汲み上げを開始。5/21より内閣府廃炉・汚染水対策現地事務所職員の立ち会いの下、排水を開始。10/29までに48,439m³を排水。汲み上げた地下水は、一時貯留タンクに貯留し、水質が運用目標を満足していることを東京電力及び第三者機関（日本分析センター）で確認した上で排水。
- 地下水バイパスや高温焼却炉建屋の止水対策等により、これまでのデータから評価した場合、建屋への地下水流入量が約90m³/日減少していることを確認（図1参照）。
- 観測孔の地下水位が、地下水バイパスの汲み上げ開始前と比較し約20～25cm程度低下していることを確認（図2参照）。
