# 廃止措置等に向けた進捗状況：使用済み燃料プールからの燃料取り出し作業

# 廃止措置等に向けた進捗状況：循環冷却と滞留水処理ライン等の作業

# 廃止措置等に向けた進捗状況：敷地内の環境改善等の作業

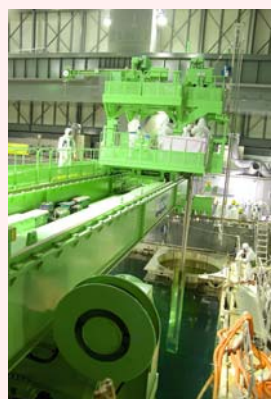
燃料取り出し状況

中長期ロードマップでは、ステップ2完了から2年以内(～2013/12)に初号機の使用済燃料プール内の燃料取り出し開始を第1期の目標としてきた。2013/11/18より初号機である4号機の使用済燃料プール内の燃料取り出しを開始し、第2期へ移行した。10/29時点で、使用済燃料1320/1331体、新燃料22/202体を共用プールに移送済み。約88%の燃料取り出しが完了。使用済燃料の移送は残り1回の移送で完了。新燃料については、12月までに6号機の使用済燃料プールへ移送する予定。

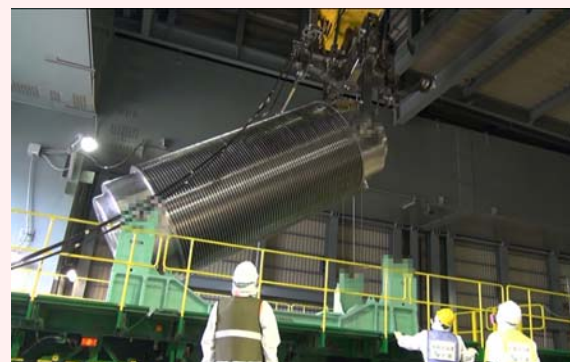
構内用輸送容器のトレーラへの積み込み

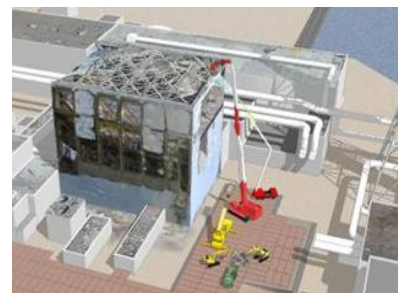
原子炉建屋上部のガレキ撤去

2012/12完了

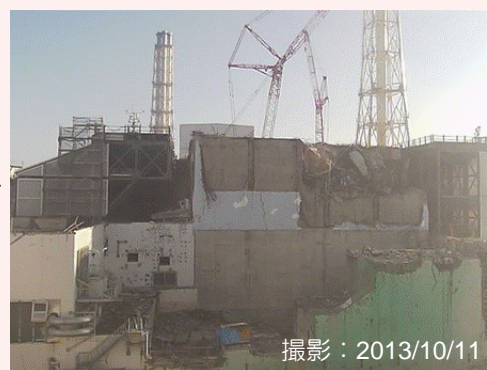
大型ガレキ撤去後

燃料取り出し用カバー設置に向けて、構台設置作業完了(2013/3/13)。原子炉建屋上部ガレキ撤去作業を完了(2013/10/11)し、現在、燃料取り出し用カバーや燃料取扱設備のオペレーティングフロア(※1)上の設置作業に向け、線量低減対策(除染、遮へい)を実施中(2013/10/15～)。使用済燃料プール内のガレキ撤去を実施中(2013/12/17～)。

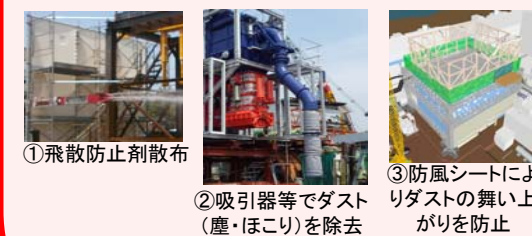
①飛散防止剤散布  
②吸引器等でダスト(塵・ほこり)を除去  
③防風シートによりダストの舞い上がり防止  
④モニターを追加設置してダスト監視体制を強化

放出抑制への取り組み

使用済燃料プール燃料・燃料デブリ取り出しの早期化に向け、原子炉建屋カバーを解体し、オペフロ上のガレキ撤去を進める。建屋カバー解体後の敷地境界線量は、解体前に比べ増加するものの、放出抑制への取り組みにより、1～3号機からの放出による敷地境界線量(0.03mSv/年)への影響は少ない。

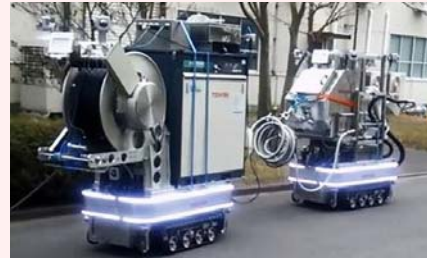
ドライアイスプラスト除染装置

- ①吸引・プラスト除染装置
  - ・実証試験を原子炉建屋1階にて実施(1/30~2/4)。吸引除染による粉じんの除去によりβ線の線量率が低下していること、その後のプラスト除染※により塗装表面が削れることを確認。
- ②ドライアイスプラスト除染装置
  - ・実証試験を2号機原子炉建屋1階にて実施(4/15~21)。
- ③高圧水除染装置
  - ・実証試験を原子炉建屋1階にて実施(4/23~29)。

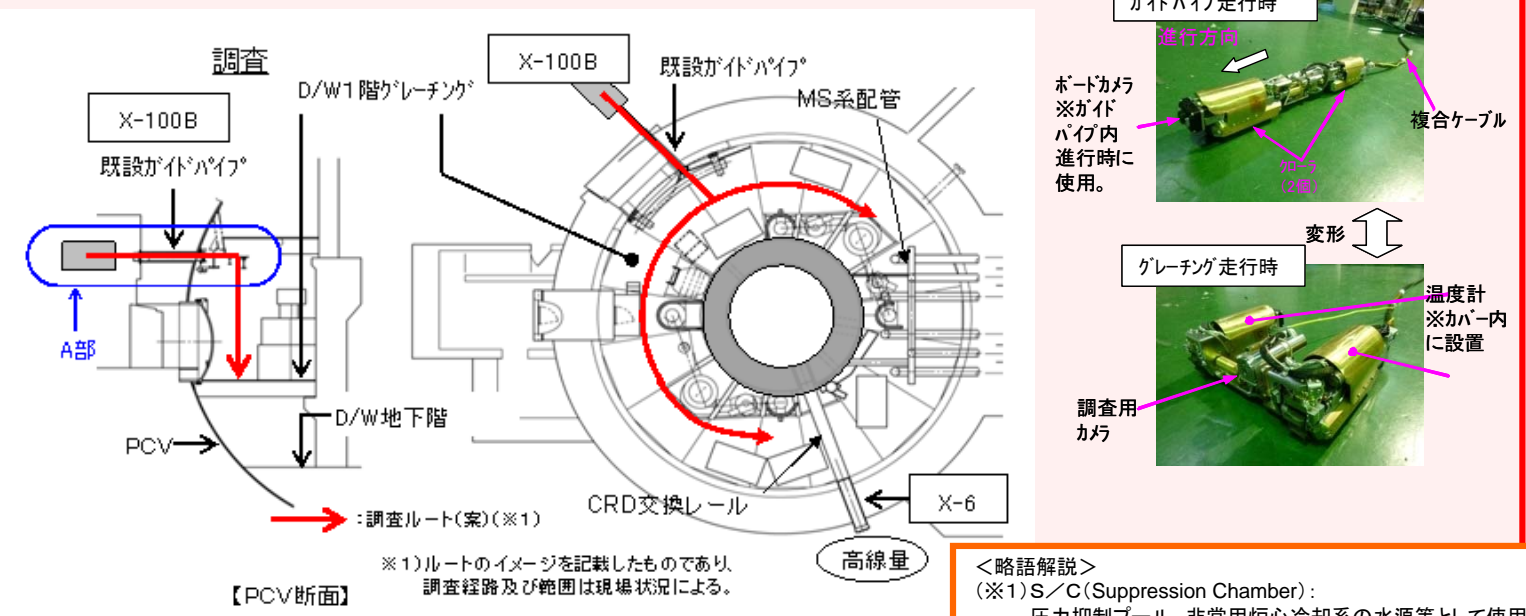
格納容器内調査ルート(計画案)

- ・1号機X-100Bペネ<sup>(※5)</sup>から装置を投入し、時計回りと反時計回りに調査を行う。

- ・狭いアクセス口(内径φ100mm)から格納容器内へ進入し、グレーチング上を安定走行可能な形状変形機構を有するクローラ型装置を開発中であり、2014年度下期に現場での実証を計画。

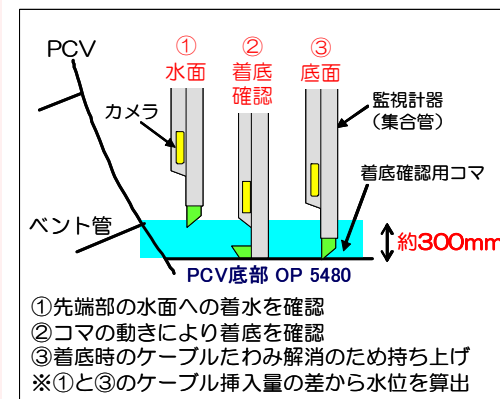
2号機原子炉格納容器  
監視計器再設置時 水位測定方法

- ・格納容器常設監視計器の設置を試みたが、既設グレーチングとの干渉により、計画の位置に設置することが出来なかった(2013/8/13)。
- ・5/27に当該計器を引き抜き、6/5、6に再設置を実施。1ヶ月程度推移を確認し妥当性を確認。
- ・再設置時に格納容器内の水位を測定し、底部より約300mmの高さまで水があることを確認。

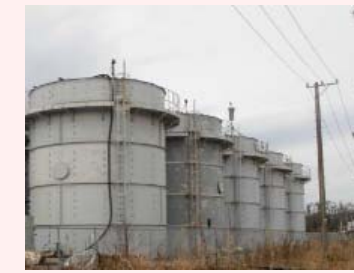
堰カバー設置前

- これまで、堰のかさ上げによる雨水受け入れ量の増加、雨どいや堰カバーの設置による堰内へ流入する雨水の抑制などの設備対策を行ってきた。台風18・19号により合計約300mmの雨が降ったが、これらの改善対応により、堰内から汚染した雨水を漏らすことはなかった。

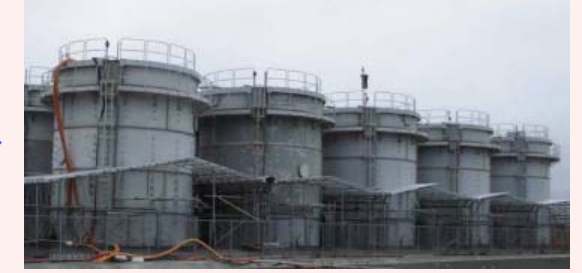
堰カバー設置後
