# 2、3号機海水配管トレンチ閉塞工事 建屋接続部止水工事の間詰充填状況について

平成26年10月30日  
東京電力株式会社

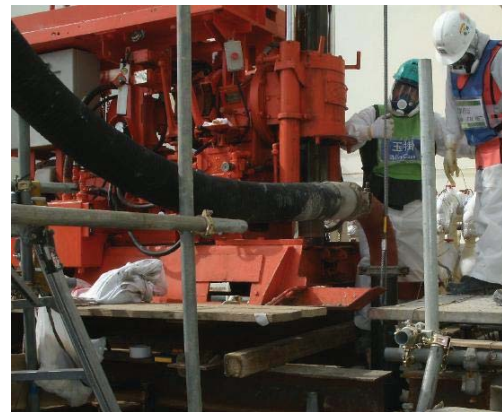
2号機海水配管トレンチ  
立坑A間詰め充填状況

名称	種類	打設高さ	累計打設量
立坑A	水中不分離コンクリート	OP+1.9m	9m <sup>3</sup>
	可塑性グラウト	OP+2.2m	3m <sup>3</sup>
	急結性可塑性グラウト	OP+2.2m	3m <sup>3</sup>

※ 10/20～充填開始

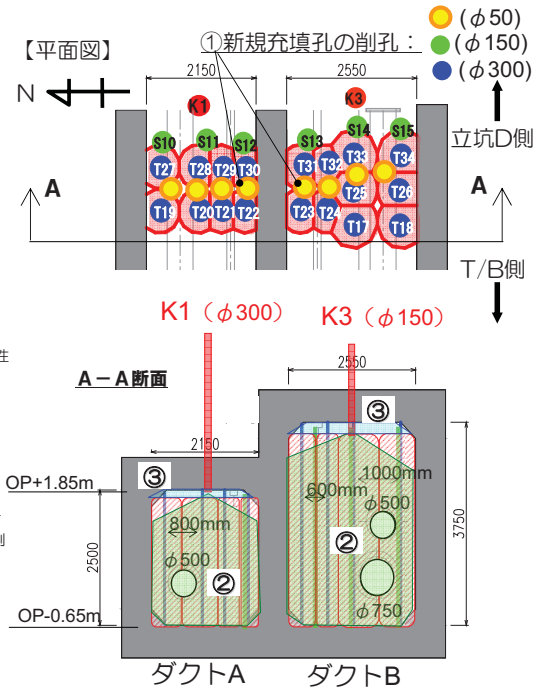
### 3. 1 2号機開削ダクト 間詰め充填の施工手順

- ①パッカー上部に新規充填孔を削孔（上部充填孔の確保）
- ②パッカーを片側型枠として、配管まわりを充填するために、K1,K3孔から急結性可塑性グラウトを打設
- ③パッカー上部の新規充填孔から、急結性可塑性グラウトを打設

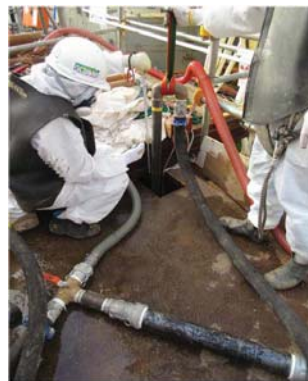
2号機海水配管トレンチ  
開削ダクト間詰め充填作業の様子

名称	種類	打設高さ	打設量
ダクトA	急結性可塑性グラウト	OP+1.6m	累計11m <sup>3</sup>
ダクトB	急結性可塑性グラウト	OP+2.9m	累計24m <sup>3</sup>
