堰内雨水台風対応の改善状況について

1. 設備改善状況

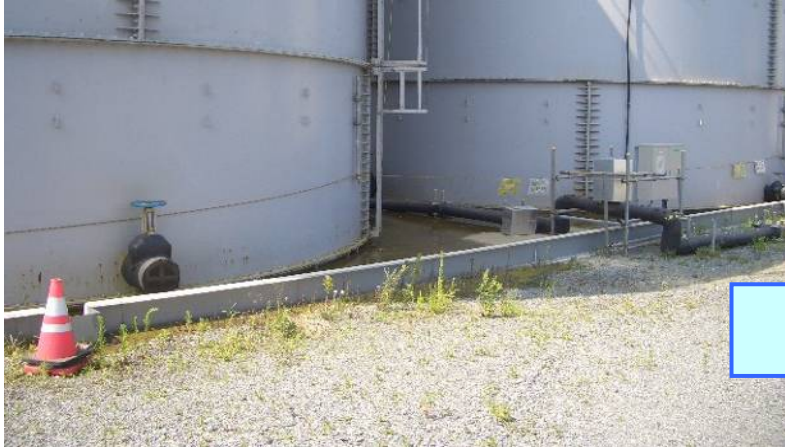
【対策実施前 (H4エリア)】

(平成25年8月撮影)

- ・タンク建設中の仮堰6エリアを除き、堰高が300mm→750～1,200mmへ

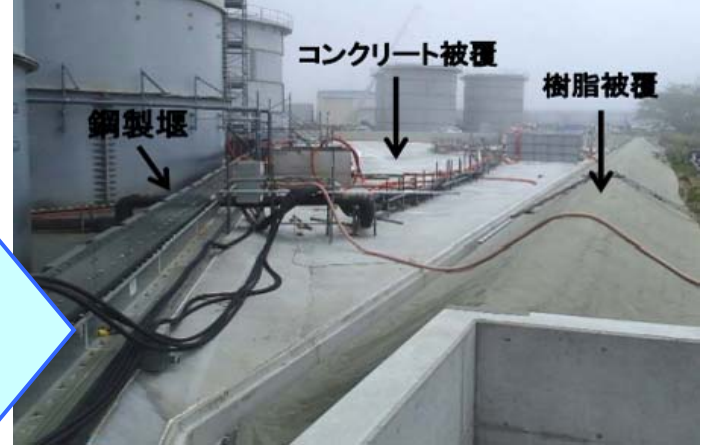
【対策実施後 (H4エリア)】

(平成26年6月撮影)

- ・ 堰嵩上げ、雨水抑制策により日最大降雨実績(285mm)以上の**約300mm以上**の降水量でも雨水排出操作無しで対応可能となった(建設中6エリア除く)
- ・ 特に堰カバー設置エリア(3エリア)については、**約3,000mm降雨**も許容
- ・ 結果、**建設中の未対策エリア以外(28/34エリア)**は、**台風中は監視のみで対処**

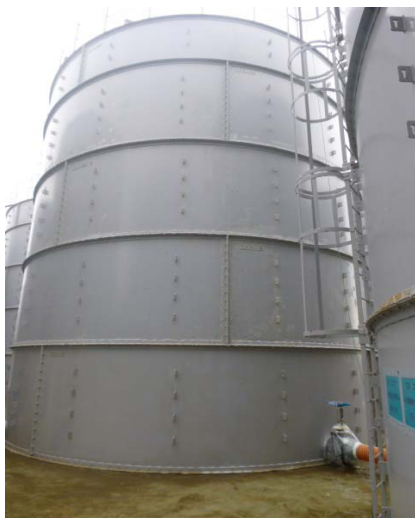
【対策実施前 (Gエリア)】

(平成25年11月撮影)

- タンク天端周囲に金属製の横樋を取り付ける。
- 雨樋にて雨水を集合させ、排水管でコンクリート堰外へ排水する。

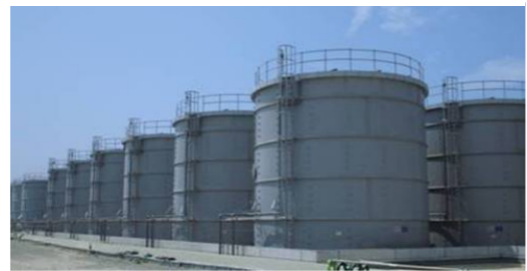
【対策実施後 (Gエリア)】

全景

雨樋

排水管

(平成26年7月撮影)

- ・雨樋：全エリアに雨樋設置（建設中エリアの雨樋設置中タンクも仮設ホースでほぼ機能発揮）
- ・堰カバー：完成エリア3箇所、設置中エリア5箇所（一部機能発揮）

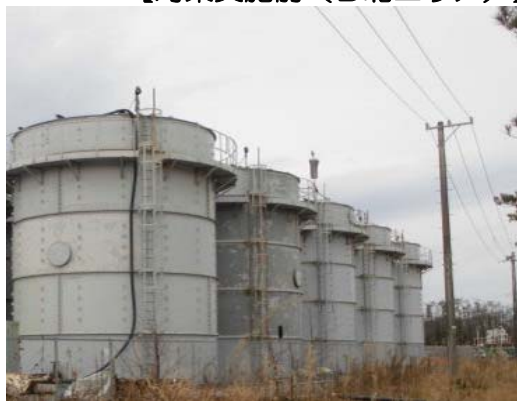
【対策実施前(B北エリア)】

(平成26年1月撮影)

■ 堰内に単管など(H3~4m程度)を構築し、堰カバー(屋根材)を設置。

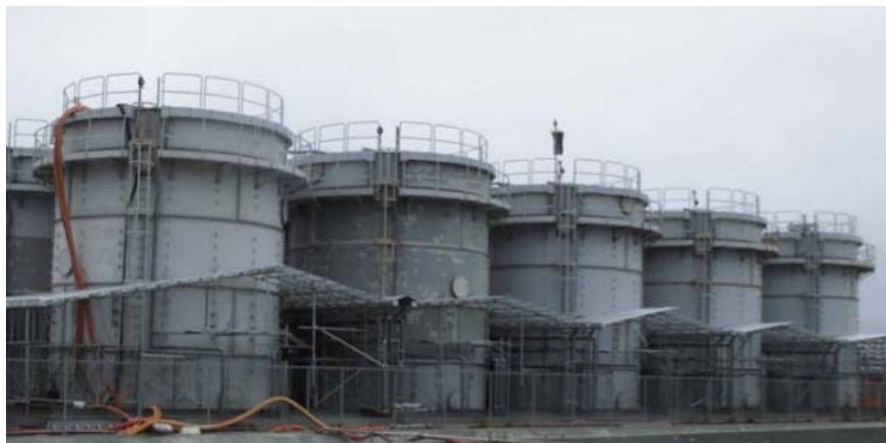
【対策実施後(B北エリア)】

(平成26年7月撮影)
