平成26年10月30日

東京電力株式会社

## H4・H6エリアタンク漏えいによる汚染の影響調査

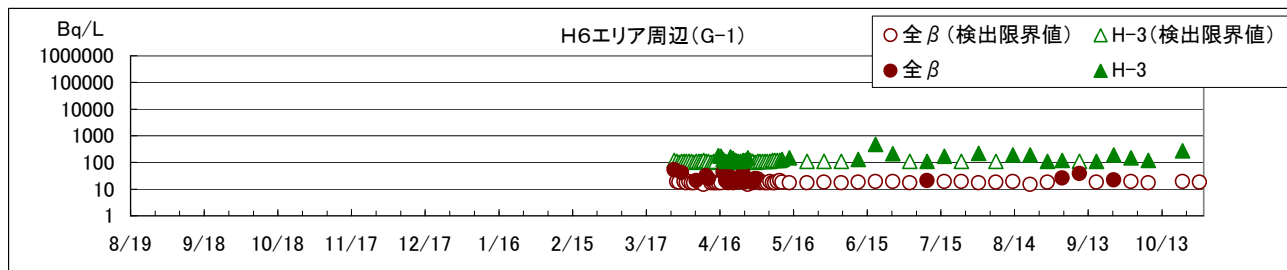
# ①追加ボーリング観測孔の放射性物質濃度推移(3/3)

<H26.5.12より採取頻度変更>  
 G-1: 毎日→1回/週  
 検出限界値未満で安定していることから頻度減  
 G-3: 1回/週→毎日  
 H-3が上昇傾向にあることから頻度増

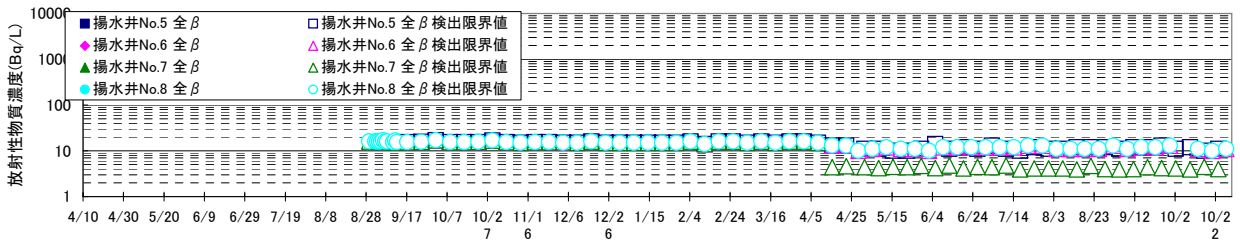
【全β】

地下水バイパス揚水井
