# タービン建屋東側における 地下水及び海水中の放射性物質濃度の状況について

平成26年10月30日  
東京電力株式会社

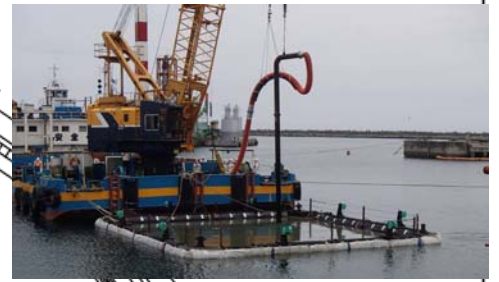
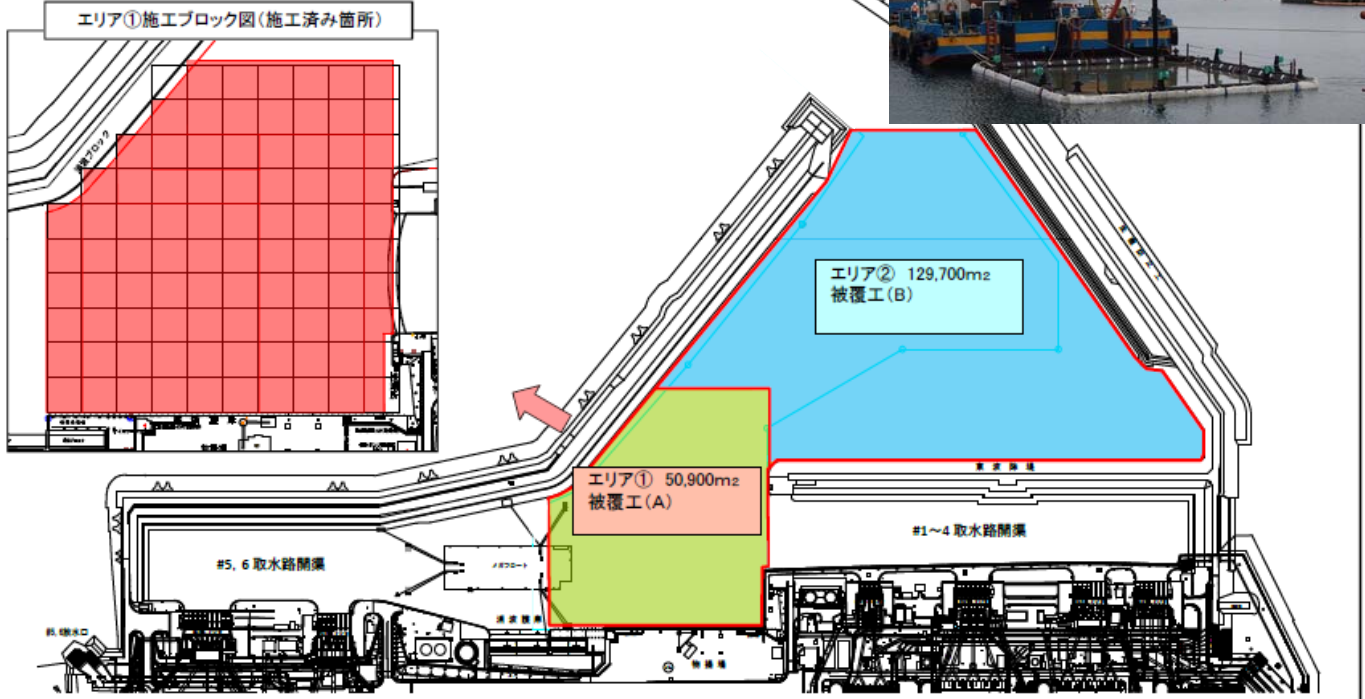
# 港湾内海底土被覆工事進捗状況

10月28日現在：28%

施工エリア	施工完了面積 (m <sup>2</sup> )	施工面積 (m <sup>2</sup> )
エリア①被覆工(A)	50,900 (100.0%)	50,900
エリア②被覆工(B)	0 (0.0%)	129,700
合計	50,900 (28.2%)	180,600
