福島第一原子力発電所 1～3号機放水路の水質調査状況について

平成26年10月30日
東京電力株式会社

1～3号機放水路の水質調査状況について（概要）

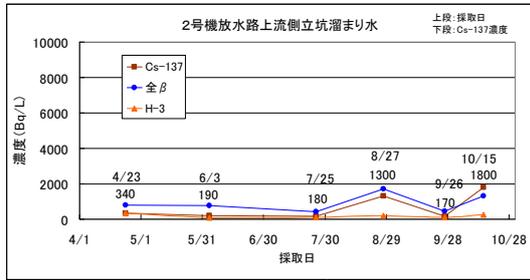
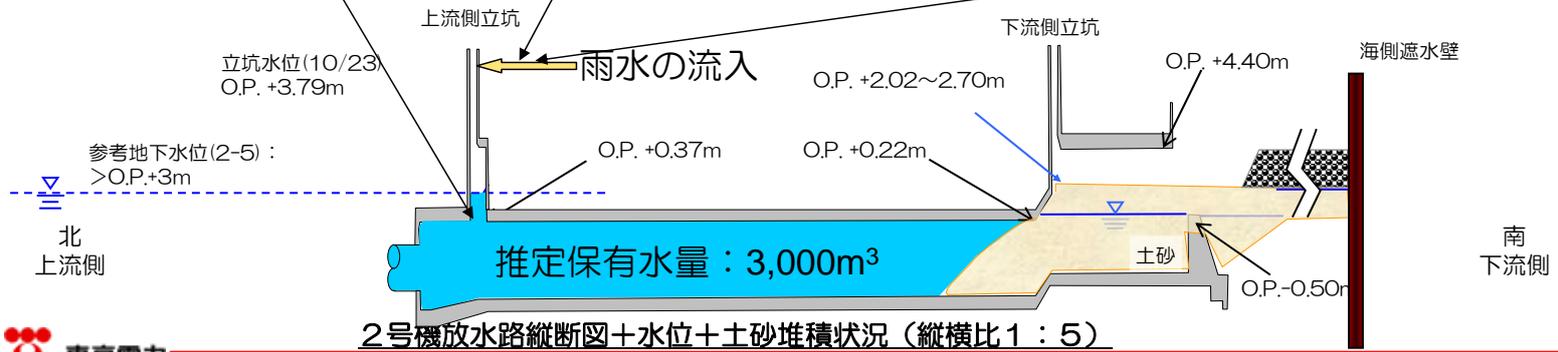
2号機放水路縦断面図+水位+土砂堆積状況(縦横比1:5)

2号機放水路調査結果

- 2号機放水路上流側は、当初よりセシウム137濃度が340Bq/Lと低かったが、8/26の降雨翌日の採水で、1,300Bq/Lに上昇し、9月末には170Bq/Lに低下。台風後の10/15の採水では再度1,800Bq/Lに上昇。
- 3号機タービン建屋周辺からの流入水のセシウム濃度が高く、一時的に濃度が上昇するものの、土砂による吸着や沈降等により濃度が低下しているものと考えられる。

2号機上流側立坑西側流入水

(2号T/Bビル・7号T/B東側地表)

調査日： 6/12 8/26
Cs134： 140
Cs137： 400 採水時に
全β： 770 流入わずか
H3： 13

2号機上流側立坑南側流入水

(3号T/Bビル・7号T/B東側地表)

調査日： 6/12 8/26
Cs134： 3,800 3,100
Cs137： 11,000 9,400
全β： 18,000 17,000
H3： 65 41

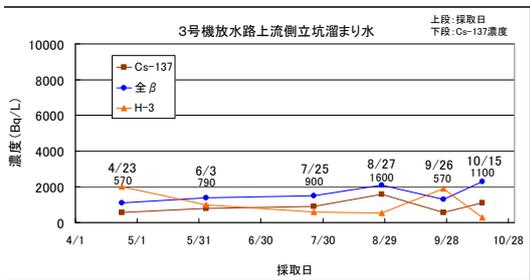
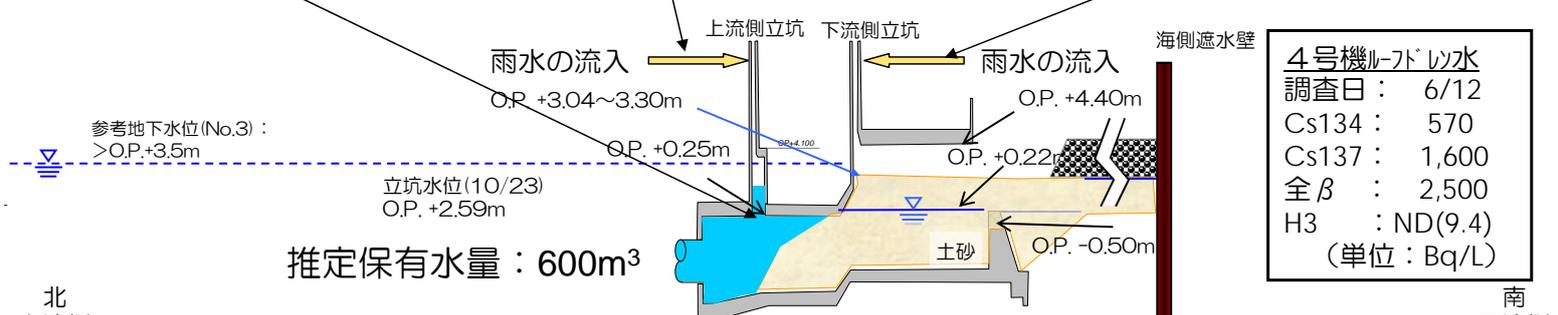
3号機放水路縦断面図+水位+土砂堆積状況(縦横比1:5)

3号機放水路調査結果

- 3号機放水路上流側は、2号機放水路と同様、当初よりセシウム137濃度が570Bq/Lと低かったが、8/26の降雨翌日の採水で1,600Bq/Lに上昇し、9月末には570Bq/Lに低下、台風後の10/15の採水で再度1,100Bq/Lまで上昇。
- 2号機同様、放水路への流入水濃度は溜まり水より高く、降雨時の流入により一時的にセシウム濃度が上昇するものの、吸着や沈降等により濃度が低下しているものと考えられる。

3号機上流側立坑流入水

(3号S/Bビル・7号T/B東側地表)

調査日： 6/12 8/26
Cs134： 1,400
Cs137： 4,100 採水時に
全β： 4,800 流入無し
H3： ND(9.4)

3号機下流側立坑流入水

(4号T/B建屋周辺雨水)

調査日： 6/12 8/26
Cs134： 1,000
Cs137： 2,800 採水時に
全β： 3,900 流入無し
H3： 13

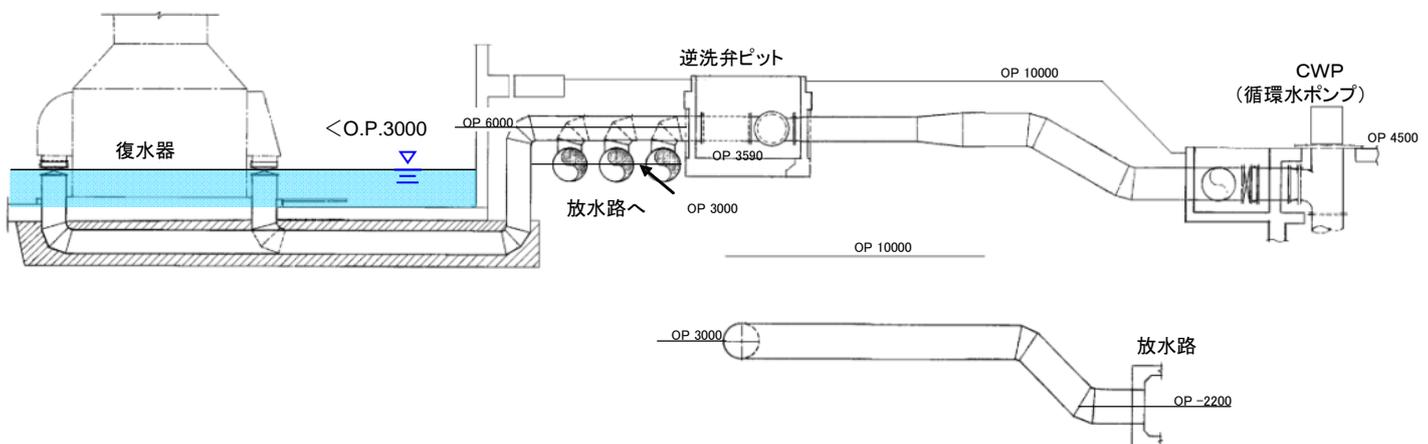
2号機CW系レベル関係図(1号機もレベルは同じ)

【参考】放水管の状況

- 復水器から接続する配管は、逆洗弁ピット付近でO.P.6m（中心）まで立ち上がっており、タービン建屋の水位より高く、復水器内の水位も低いことから、放水管からの流入は無いものと考えられる。

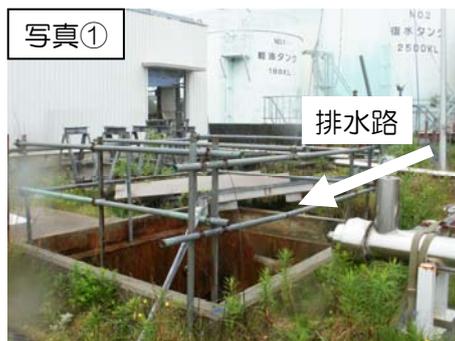
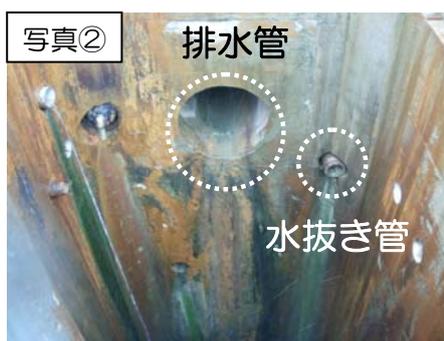
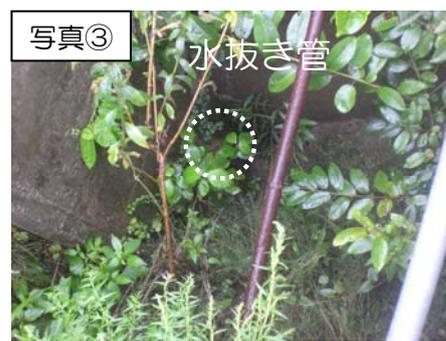
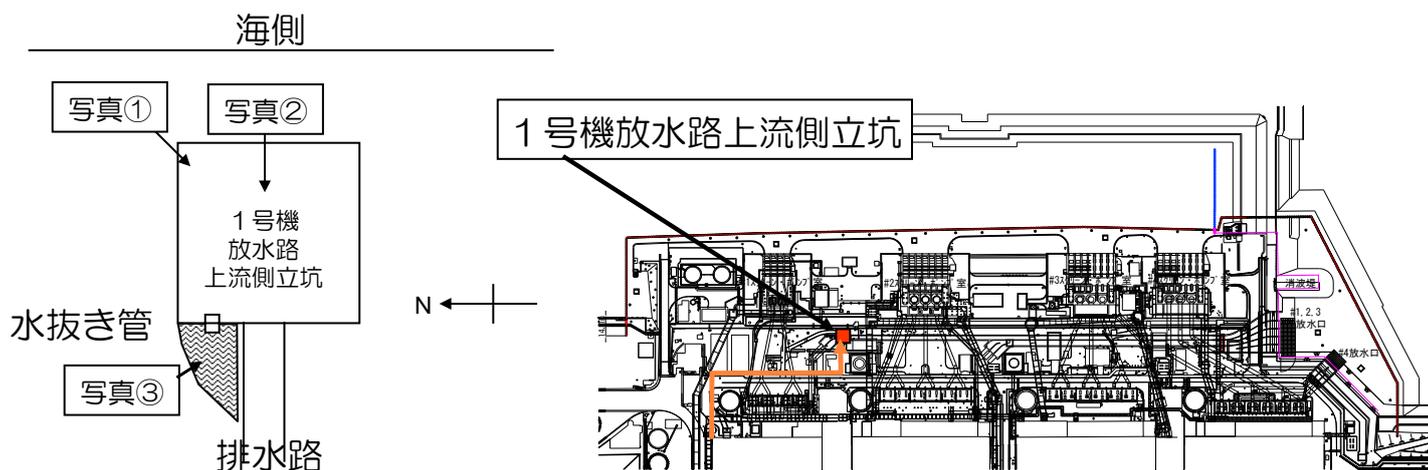
1号機放水路 上流側立坑の状況

1号機放水路の濃度上昇の原因について

- 放水路にタービン側から接続する放水管は、逆洗弁ピット付近でタービン滞留水や周辺の地下水水位より高いO.P.約6m高さに立ち上がっており、復水器内の水位も低いことから、タービン側からの流入は無いものと考えられる。
- また、上昇後の溜まり水の全ベータ放射能は、セシウム放射能濃度と変わらず、ほとんどがセシウムによるものと考えられる。トリチウムの濃度上昇もセシウム、全ベータの上昇に比べればわずかであり、タービンや海水配管トレンチの汚染水が流入していることは無いものと考えられる。
- 海側4m盤はフェーシングが進んでおり、台風18号通過時の10/6の降雨時に、立坑への流入がほとんど無いことを目視で確認。
- 一方、1号タービン周辺から接続する排水路からは10/6の降雨時に流入を確認。
- 1号放水管上流側立坑には、立坑の外の排水管横に地面が陥没した窪みがあり、窪み下部に設置された水抜き管からも雨水が流入している。（次頁参照）
- ただし、10/6に採取した排水管及び水抜き管の流入水の濃度は、Cs-137濃度がそれぞれ約400Bq/L、1,500Bq/Lと今回検出された溜まり水濃度に比べて低い濃度であった。
- また、10/15、22に採水した上流側立坑の水をろ過して再測定したが、セシウム濃度、全β濃度の変化はほとんど無かった。
- 現時点で具体的な流入経路は不明であるが、フォールアウトによる汚染土壌等が、台風18号、19号の豪雨により、排水管又は排水管脇の水抜き管から流入した可能性が考えられる。

1号機放水路濃度上昇の対策について

1. モニタリングの継続と強化

- 放水路の溜まり水については、1回/月のモニタリングを継続するが、1号放水路の溜まり水については当面2回/週に頻度を増やして監視を強化する。

2. 溜まり水の浄化

- モバイル処理装置による浄化について、出来るだけ早く開始できるように、準備を進める。
- モバイル処理装置が稼働するまでの間、セシウム吸着材の投入など、短期に開始できる対策を検討、実施する。

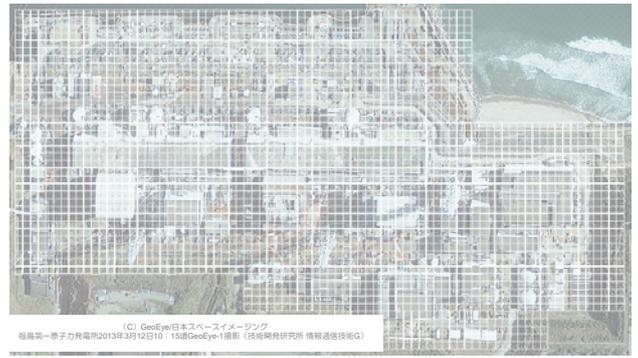
測定メッシュ図（10mメッシュのイメージ）

【参考1】地上面（4m盤・10m盤）での線量測定

■地上面の線量率の測定範囲、測定実施箇所

- ・10mメッシュ間隔にて調査員が測定
- ・ホットスポットを探索し、汚染源を特定

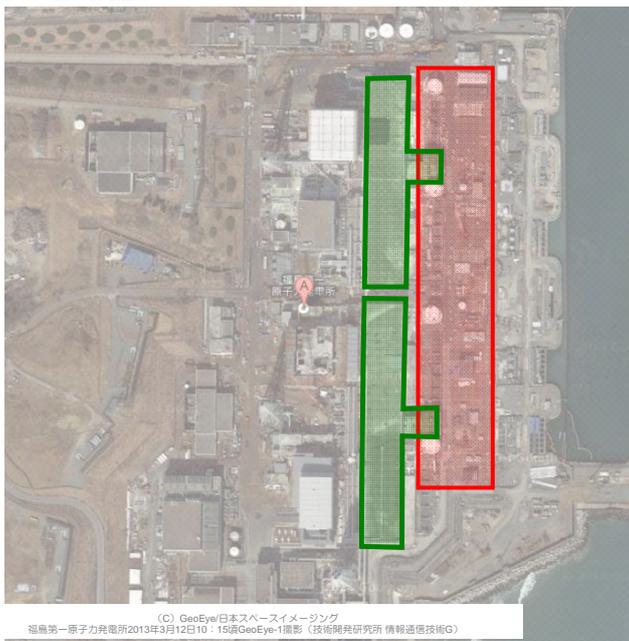
■測定範囲

【参考2】タービン屋根面および海側エリアの線量調査

■ : 1~4号機逆洗ピットエリア
および東側エリア

■ : 1~4号T/B, S/B屋上エリア

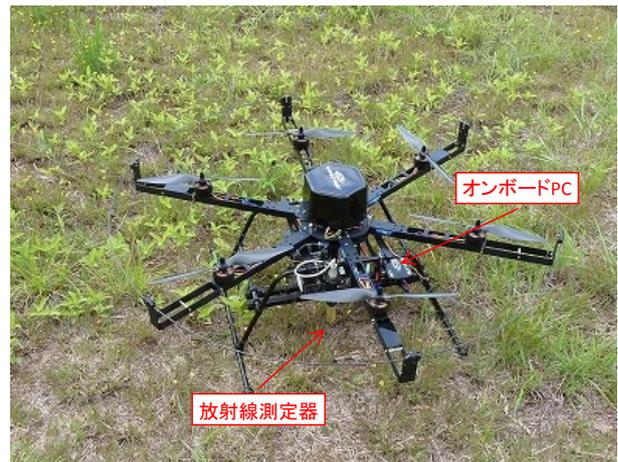
■測定機器外観（マルチコプター）

【放射線測定器】

Polimaster社 BDG2
($0.1 \mu\text{Sv/h} \sim 10\text{Sv/h}$)
オンボードPCで線量データ
と位置情報（緯度経度高度）
を集約し、USBメモリに保存
(CSV形式にて出力)

※測定間隔
(高度10m/10mメッシュ、高度5m/20mメッシュ)
