# 3号機使用済燃料プール内瓦礫撤去作業中における燃料交換機操作卓他の落下事象の原因及び対策について

平成26年10月30日  
東京電力

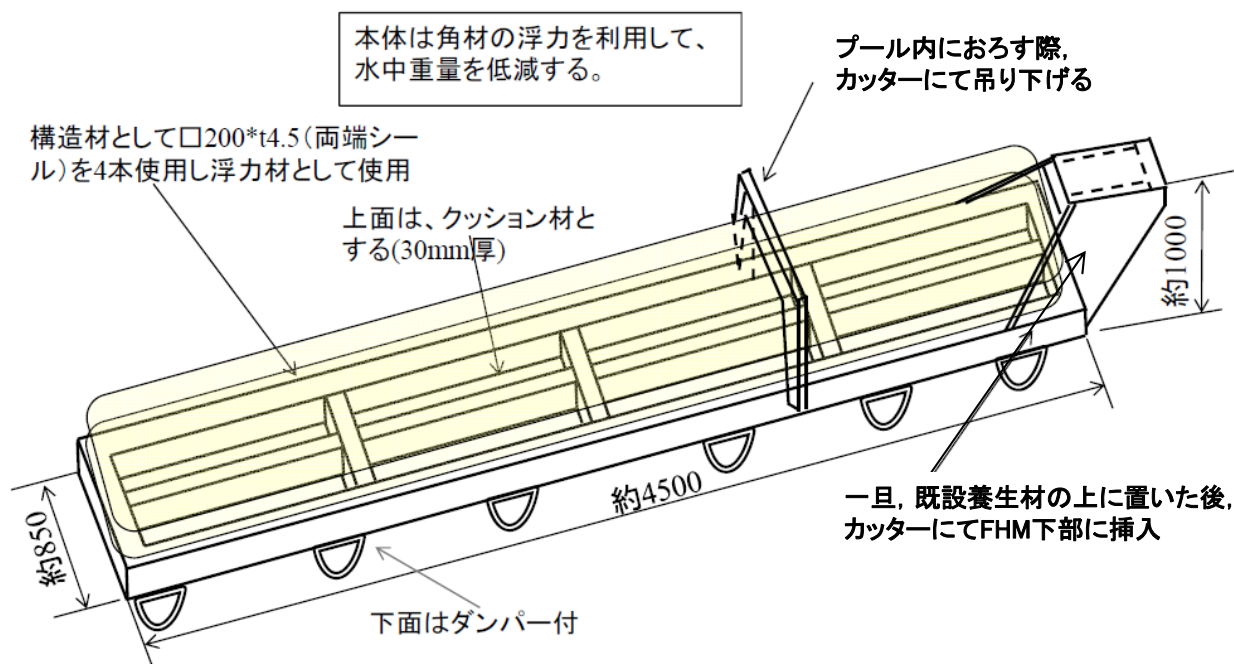
## ラック養生板について（概略）

◆本事象はラック養生板上に落下したため、燃料への影響は緩和された

今後の瓦礫撤去作業の実施にあたり、ラック養生板の追加を実施する。

- ラック養生板の追加，撤去手順について，以下方針により検討した
  - ・撤去対象物の移動ルートにある燃料ラック上を撤去前に原則養生する。
  - ・瓦礫の干渉等によりラック養生板が追加敷設できない場合は，ラック養生板敷設前に瓦礫を撤去する。
  - ・ラック養生板を追加敷設できない範囲を撤去対象物が移動する場合は，撤去対象物の吊上げ高さの管理，または専用治具を用いて確実に把持・撤去を行う。

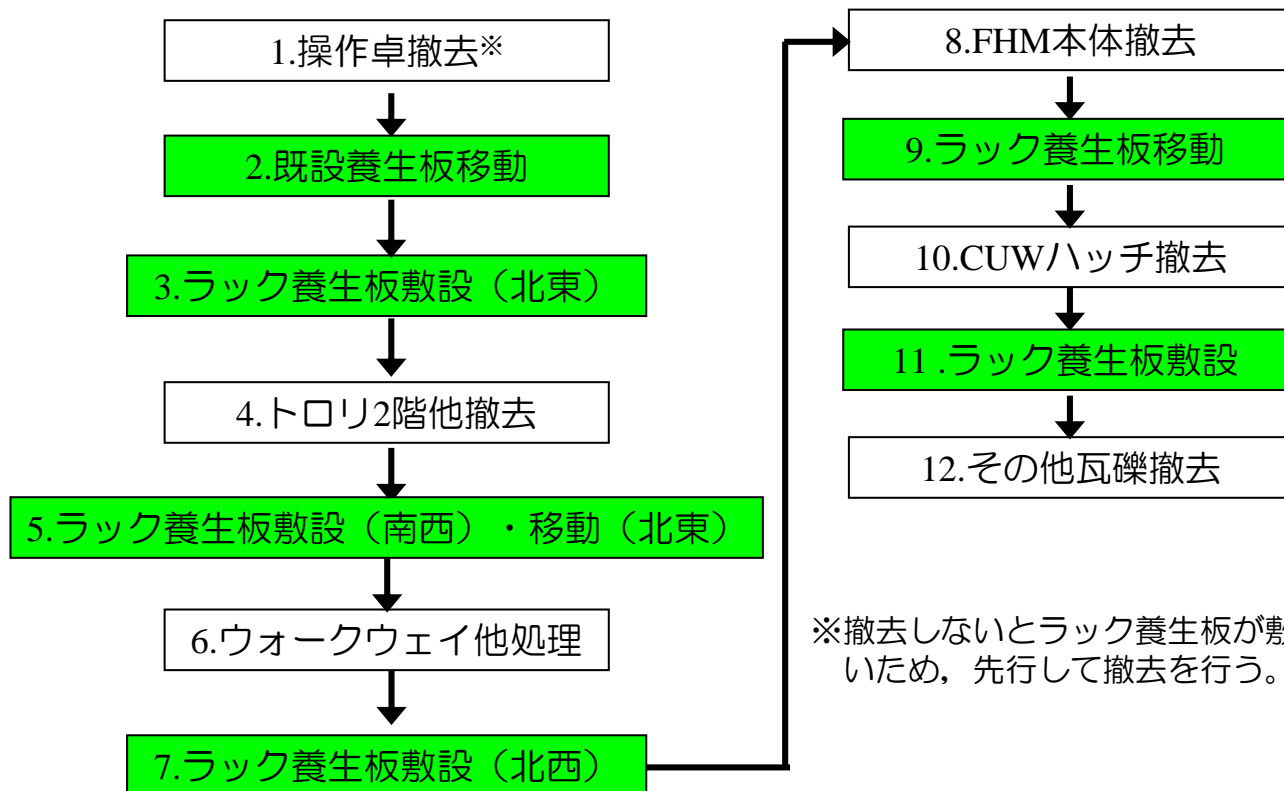
# ラック養生板設置及び瓦礫撤去手順（概略）

※撤去しないとラック養生板が敷設できないため、先行して撤去を行う。

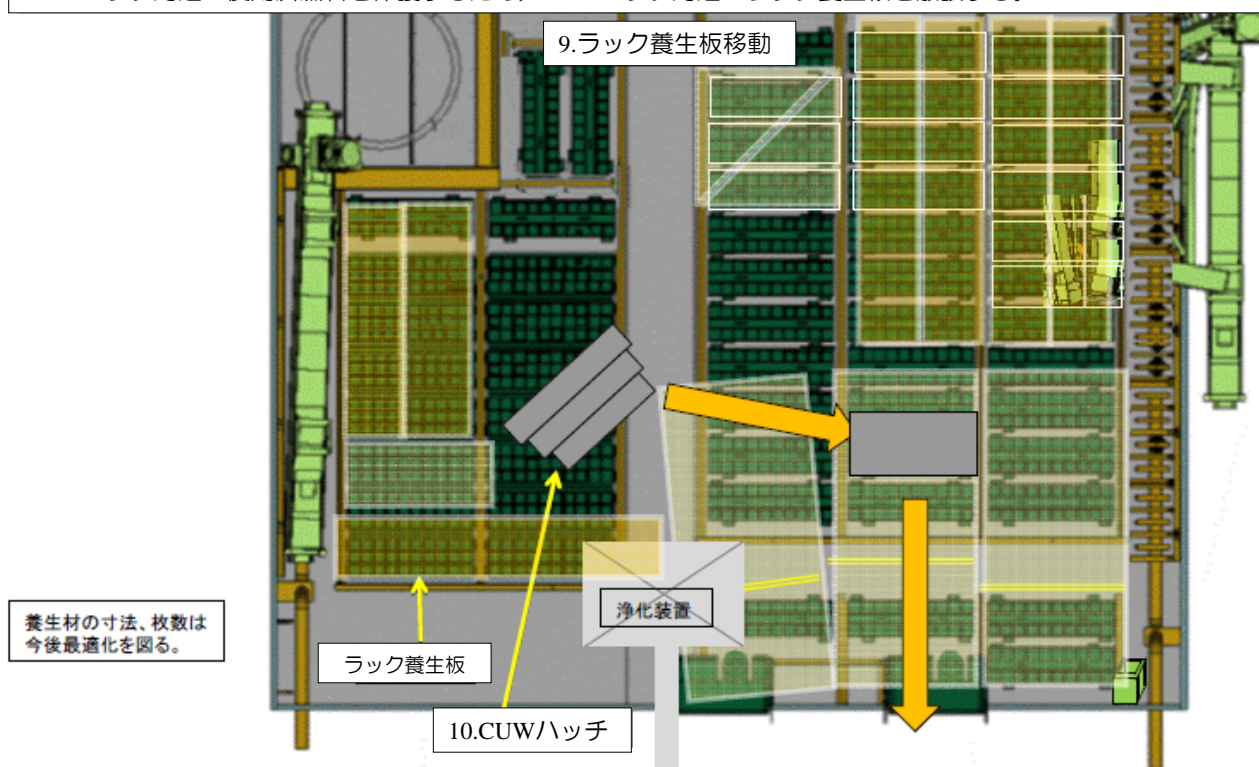
## 瓦礫撤去時の運用（例）

### 9. ラック養生板移動 10. CUWハッチ撤去

CUWハッチ撤去装置がFHM本体と干渉するため、FHM本体撤去後にCUWハッチを撤去する。ただし、FHM本体撤去時にCUWハッチ周辺の使用済燃料を保護するため、CUWハッチ周辺にラック養生板を敷設する。

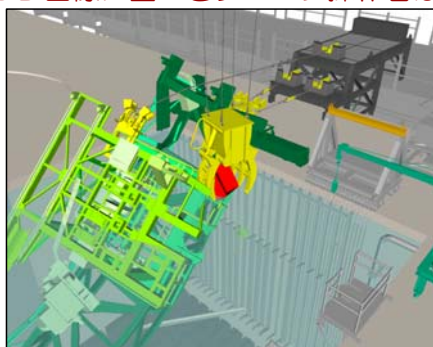
- ◆ 3D画像は、瓦礫撤去作業の実施にあたり、撤去計画立案の為に製作するものである。なお、3D画像製作にあたっては、カメラ等により得た画像情報や設計図面から幾つかの支点をとり、各方向から確認しながら結びつけながら製作している。この3D画像に基づきクレーン操作者は撤去方法を確認する。

フォークによる把持の画像 (遠景)

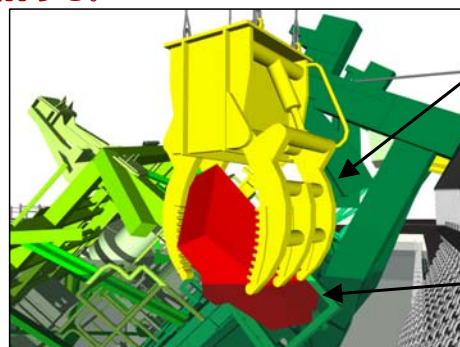
フォークによる把持の画像 (近景)

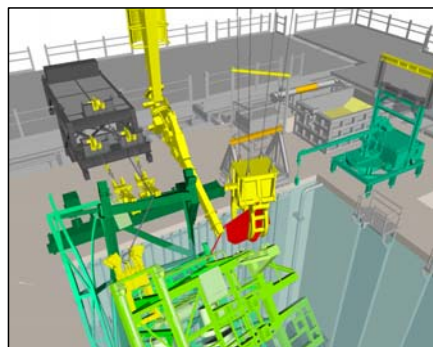
把持吊り上げ後のカッターでの吊り上げ画像 (遠景)

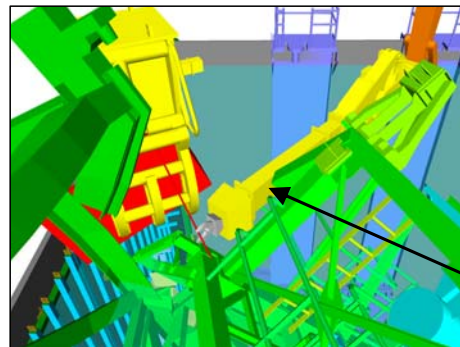
把持吊り上げ後のカッターでの吊り上げ画像 (近景)

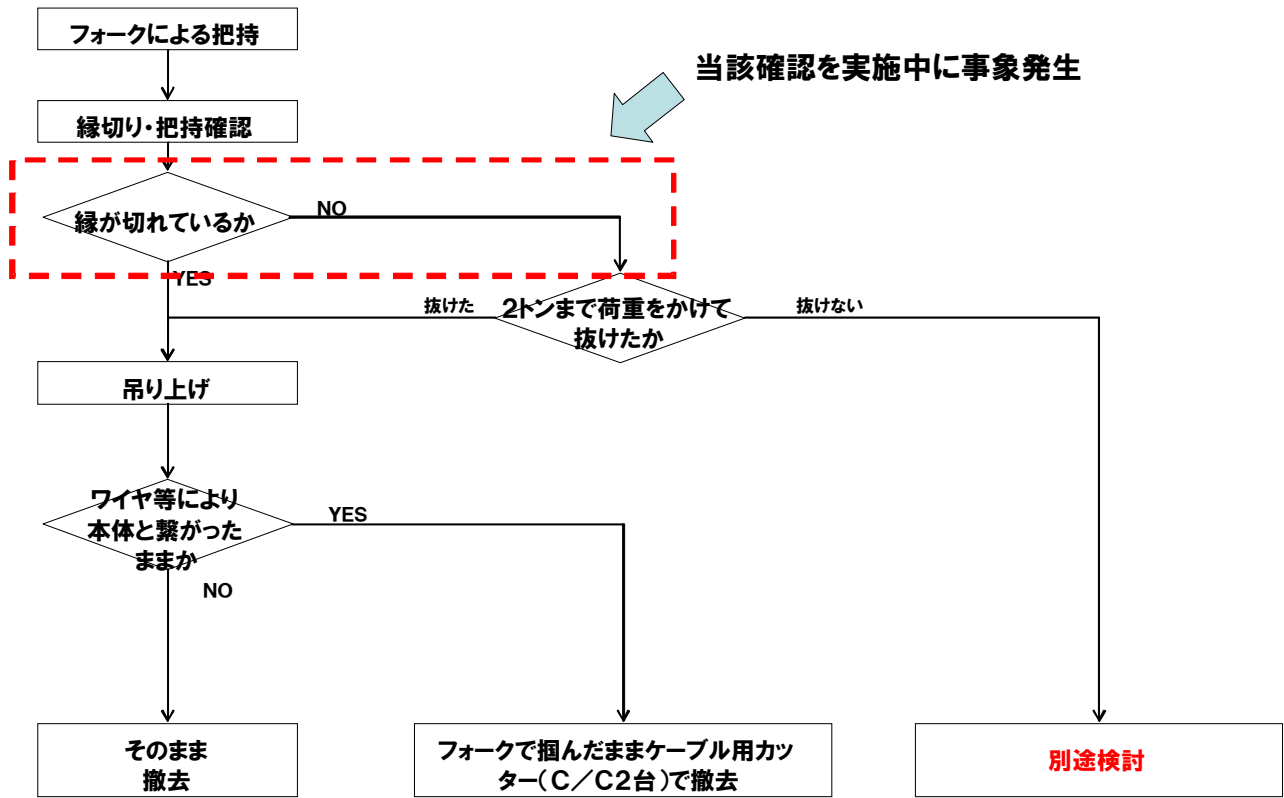
# (参考) 当日の作業フロー

## 操作卓の撤去

- 事象  
・爪2本でもしっかり吊り上げられ、撤去手順フロー上問題ないことから爪2本での吊り上げを実施した。（P14参照）
- 原因  
・撤去手順フローと3D画像（爪5本で把持）の関係が曖昧だった。
