「廃炉」の主な作業項目と作業ステップ

～4号機使用済燃料プールからの燃料取り出しを推進すると共に、1～3号機の燃料取り出し、燃料デブリ(注1)取り出しの開始に向け順次作業を進めています～

「汚染水対策」の3つの基本方針と主な作業項目

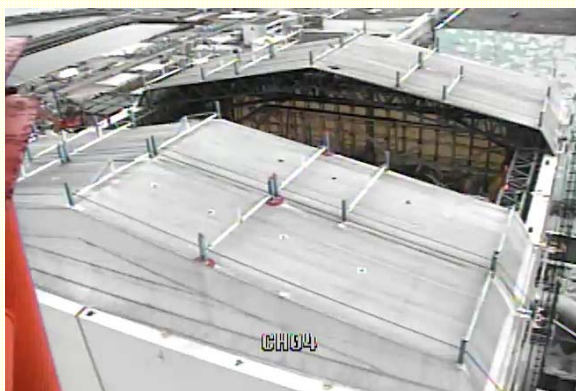
<建屋カバー屋根パネル状況>

1号機の原子炉建屋カバーの屋根パネル2枚を取り外し、原子炉建屋最上階（オペレーティングフロア）のガレキ状況調査やダスト濃度調査を行っています。

取り外した屋根パネルは、12月初旬までに一旦、屋根に戻します。その後、同じエリアで作業する『凍土遮水壁工事』終了後、3月頃より建屋カバー解体工事を始めます。

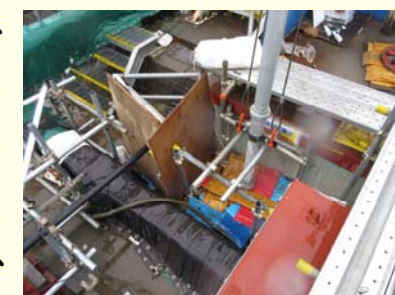
<充填孔付近の様子>

11月25日より、2号機のタービン建屋から海側に伸びる海水配管トレンチ内の汚染水を取り除くと共に、トレンチをセメント系材料で充填しています。

- 2号機海水配管トレンチにおいて、建屋接続部の間詰め充填を実施（立坑A：10/20～11/2、開削ダクト：10/16～11/6）。11/25よりトレンチ本体の充填・閉塞を実施中。
- 3号機海水配管トレンチは立坑Aにおいて、凍結管・測温管設置孔の削孔作業が完了（9/4）。立坑Dにおいて、凍結管・測温管設置孔の削孔作業中。12月下旬より水抜き・閉塞を開始予定。

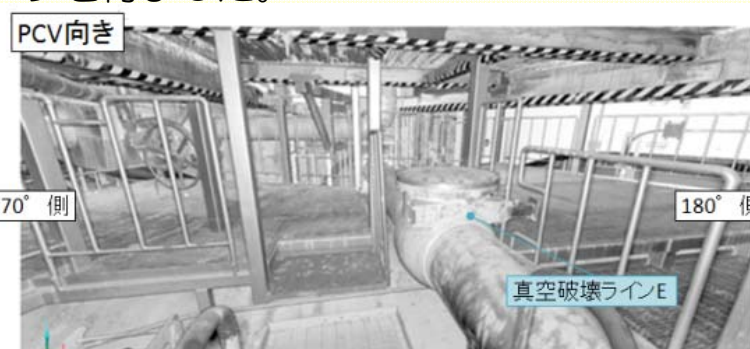
<3次元データのイメージ図>

1号機原子炉建屋の地下階（トラス室）上部を遠隔操作ロボットを用いて、レーザスキャンで調査し、地下階の3次元データを得ました。

得られたデータは、将来の格納容器の補修の際の作業方法の検討に活用していきます。

- 1号機トラス室内における3Dレーザスキャン
 - ・ 今後計画している1号機原子炉建屋トラス室内での原子炉格納容器止水等の作業を行う上で必要となる干渉物評価に活用するため、3Dレーザ計測装置を搭載した遠隔操作装置を用い、トラス室内の3Dデータを取得(10/31～11/7)。得られた3Dスキャンデータは、原子炉格納容器補修/真空破壊ライン補修計画に活用する。

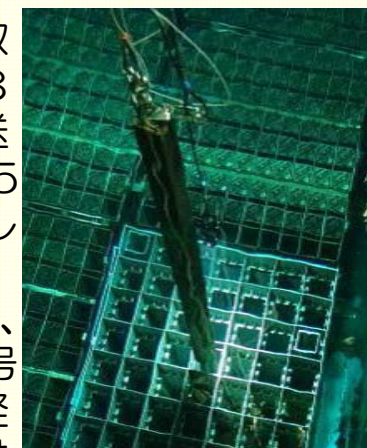
<共用プールへの使用済燃料の格納>

4号機原子炉建屋最上階のガレキ撤去作業、燃料取り出し用カバーの建設作業を経て、2013年11月18日より使用済燃料プールから共用プールへ燃料を移送し、燃料取り出し作業開始から1年以内となる11月5日に、プール内の使用済燃料1,331体の移送が完了しました。

- 4号機使用済燃料プールからの燃料取り出し
 - ・ H25/11/18より、使用済燃料プールからの燃料取り出し作業を開始し、11/5にプール内の使用済燃料1,331体を共用プールへ移送完了。大きくリスクを低減することが出来た。
 - ・ 11/26時点で、使用済燃料1,331/1,331体、新燃料66/202体を移送済み。約91%の燃料取り出しが完了。新燃料については、6号機使用済燃料プールへ12月までに移送完了予定。
 - ・ 使用済燃料プールから取り出した燃料集合体の長期健全性評価のために、4号機使用済プールから共用プールへ取り出した使用済燃料の外観点検等を実施(11/18～25)。
- 3号機使用済燃料取り出しに向けた主要工事
 - ・ 使用済燃料プール内のガレキ撤去作業中に、撤去する予定であった燃料交換機の操作卓及び張出架台が落下(8/29)したため作業を中断していたが、12月よりガレキ撤去作業を再開する。また、万一の落下対策として、養生板を追加で設置する。
 - ・ 原子炉建屋5階(オペフロ)の線量低減対策(除染・遮へい)をH25/10/15より実施中。当初計画通りの除染効果が得られていないことから、北西崩落部への追加遮へい体の設置及び追加除染を実施する予定。
- 1号機使用済燃料取り出しに向けた主要工事
 - ・ H26年度末から実施予定の建屋カバー解体工事を着実に進めるため、飛散防止剤の散布と調査を事前に実施。
 - ・ 10/22より建屋カバーの屋根パネルに孔を開け、飛散防止剤を散布。
 - ・ 屋根パネルを2枚取り外し(1枚目:10/31、2枚目:11/10)、オペフロのガレキ状況調査やダスト濃度調査を実施中。取り外した屋根パネルは、12月初旬までに一旦、屋根に戻す。
 - ・ カバー解体工事に使用する750tクローラークレーンにて、11/12に油のにじみを確認。にじみ箇所の配管交換・点検を実施し11/18より作業を再開。

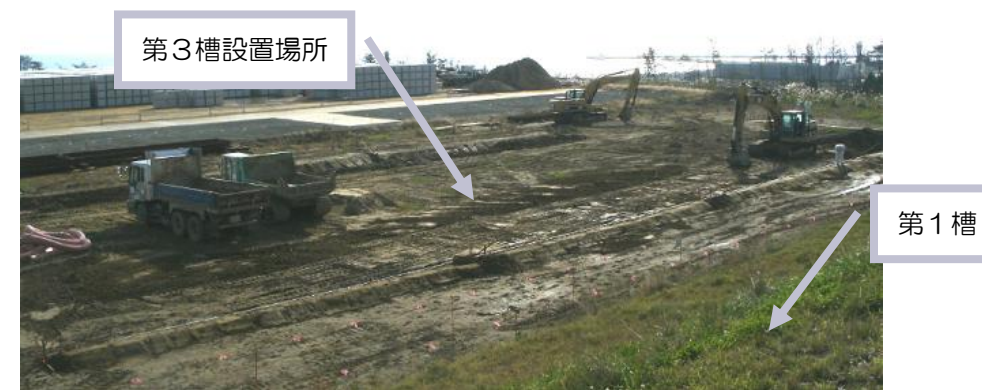
図11：覆土式一時保管施設 第3槽設置エリアの掘削状況

- 覆土式一時保管施設の増設工事の開始
 - ・ 廃棄物を適切に保管するため、ガレキを一時的に保管する覆土式一時保管施設第3槽の工事を11/10から開始。H27年3月頃からガレキの受入を開始予定。

廃棄物を適切に保管するため、ガレキを一時的に保管する覆土式一時保管施設第3槽の工事を11月10日から開始しました。

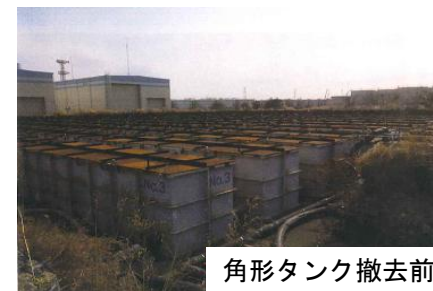
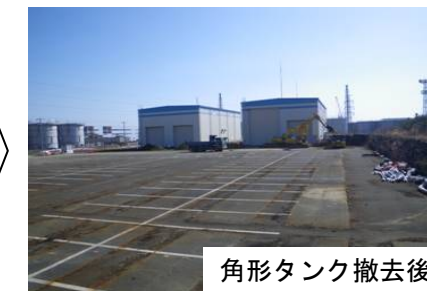
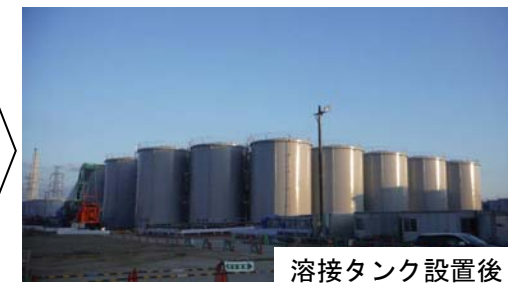
Dエリアタンク リプレース状況

- H25年11月に廃炉作業や汚染水・タンク問題対策の加速化・信頼性向上のために取りまとめた「福島第一原子力発電所の緊急安全対策」のうち、主に進捗があったものは以下の通り（図14参照）。
 - タービン建屋東側の破損車両等の撤去（9/19に残り1台を撤去完了）
 - 新事務棟の設置（10/27より全面運用開始）
 - 大型休憩所の設置（1/27より工事着手、外壁工事他実施中）
 - 給食センターの設置（5/29に起工式を実施、鉄骨工事他実施中）
 - 安全・品質確保のためのマネジメント・体制強化
 - 雨水対策（既設タンクエリアにおける堰の更なる嵩上げ、雨樋設置等の完了）
 - フランジタンク底部のコージング等による止水（既設タンクエリア完了）
 - 溶接型タンクへのリプレース（Dエリア完了）
