## 廃止措置等に向けた進捗状況: 使用済み燃料プールからの燃料取り出し作業

# 廃止措置等に向けた進捗状況:循環冷却と滞留水処理ライン等の作業

2014年11月27日  
廃炉・汚染水対策チーム会合  
事務局会議

## 廃止措置等に向けた進捗状況: 敷地内の環境改善等の作業

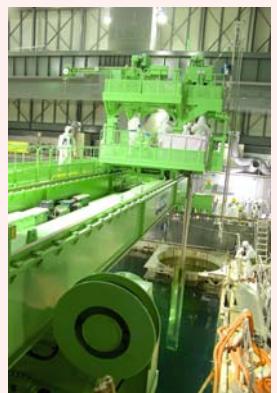
燃料取り出し状況

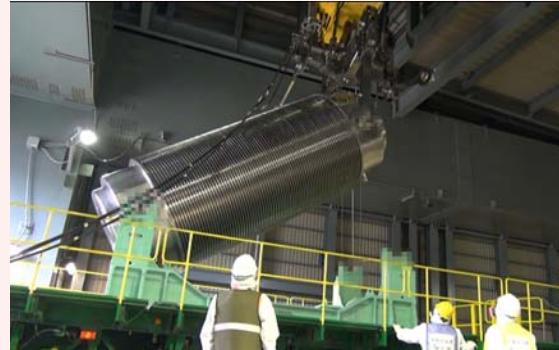
構内用輸送容器のトレーラへの積み込み

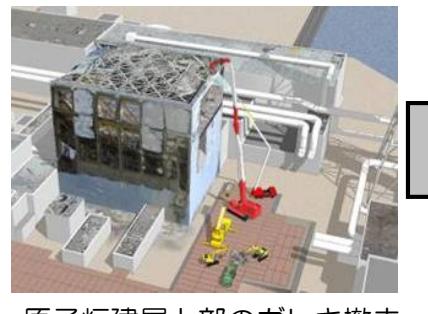
## 燃料取り出しまでのステップ

2012/12完了

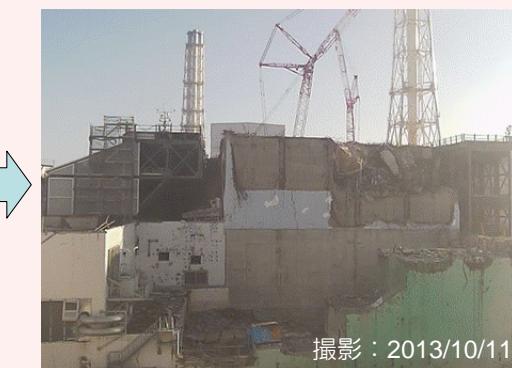
大型ガレキ撤去後

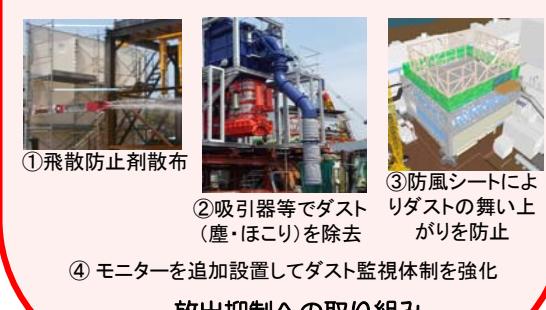
①飛散防止剤散布  
②吸引器等でダスト（塵・ほこり）を除去  
③防風シートによりダストの舞い上がりを防止  
④モニターを追加設置してダスト監視体制を強化  
放出抑制への取り組み

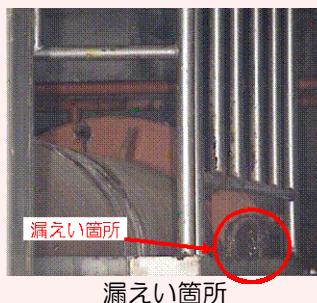
圧力抑制室（S/C<sup>(※1)</sup>）上部調査による漏えい箇所確認

1号機S/C上部の漏えい箇所を5/27より調査し、上部にある配管の内1本の伸縮継手カバーより漏えいを確認。他の箇所からの漏えいは確認されず。今後、格納容器の止水・補修に向けて、具体的な方法を検討していく。

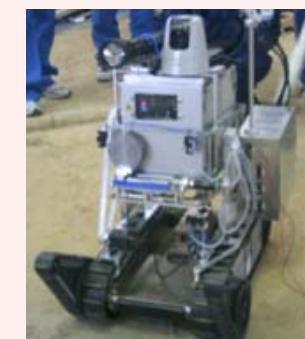
汚染状況調査用ロボット  
(ガンマカメラ搭載)

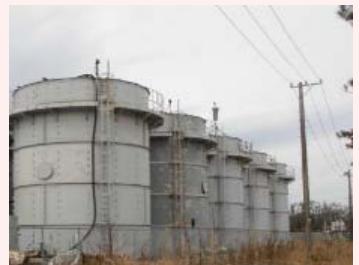
- これまで、堰のかさ上げによる雨水受け入れ量の増加、雨どいや堰力バーの設置による堰内へ流入する雨水の抑制などの設備対策を行ってきた。台風18・19号により合計約300mmの雨が降ったが、これらの改善対応により、堰内から汚染した雨水を漏らすことはなかった。

堰力バー設置前

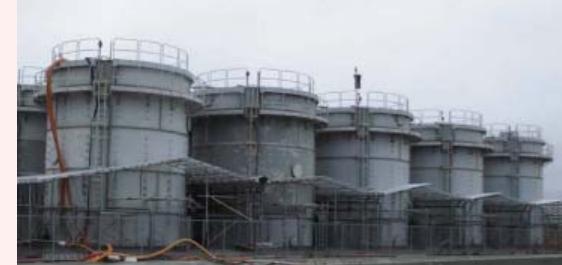
堰力バー設置後

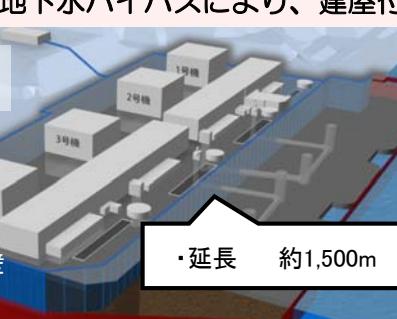
サブドレン水汲み上げによる地下水位低下に向け、サブドレン他水処理施設の安定稼動の確認のための試験を実施。  
浄化により地下水バイパスの運用目標を下回ること、その他γ核種が検出されないことを確認。  
サブドレン水を汲み上げることによる地下水流入の抑制

建屋への地下水流入を抑制するため、凍土壁で建屋を囲む陸側遮水壁の設置を計画。  
今年度末の凍結開始を目指し、6/2から凍結管の設置工事中。

1~4号機建屋周りに凍土壁を設置し、建屋への地下水流入を抑制

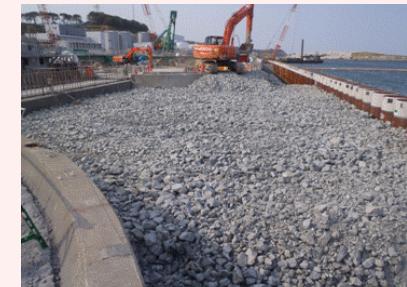
汚染水が地下水へ漏えいした場合に、海洋への汚染拡大を防ぐための遮水壁を設置中。  
港湾内の鋼管矢板の打設は、9本を残して2013/12/4までに一旦完了。  
引き続き、港湾外の鋼管矢板打設、港湾内の埋立、くみ上げ設備の設置等を実施し竣工前に閉塞する予定。

海側遮水壁工事状況  
(1号機取水口側埋立状況)

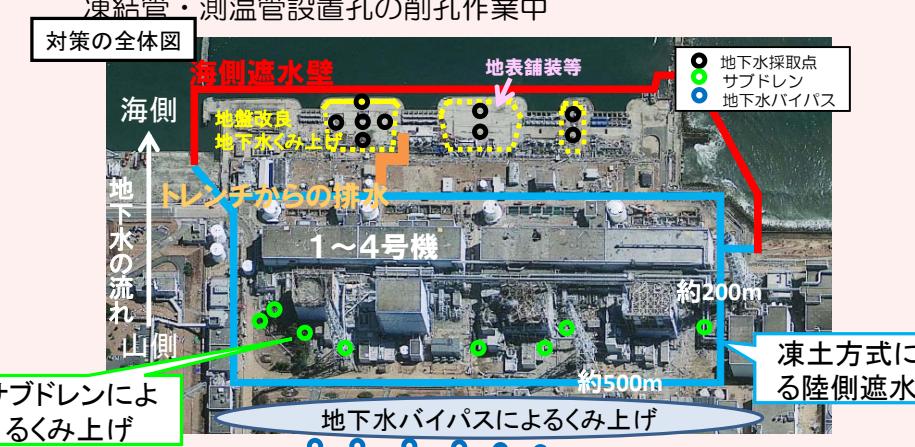
### 港湾内海水中的放射性物質低減

- ・建屋東側(海側)の地下水の濃度、水位等のデータの分析結果から、汚染された地下水が海水に漏えいしていることが明らかになった。
- ・港湾内の海水は至近1ヶ月で有意な変動はなく、沖合での測定結果については引き続き有意な変動は見られていない。
- ・海洋への汚染拡大防止対策として下記の取り組みを実施している。
  - ①汚染水を漏らさない
    - ・護岸背面に地盤改良を実施し、放射性物質の拡散を抑制  
(1～2号機間: 2013/8/9完了、2～3号機間: 2013/8/29～12/12、3～4号機間: 2013/8/23～1/23完了)
    - ・汚染エリアの地下水くみ上げ(2013/8/9～順次開始)
  - ②汚染源に地下水を近づけない
    - ・山側地盤改良による囲い込み  
(1～2号機間: 2013/8/13～2014/3/25完了、2～3号機間: 2013/10/1～2014/2/6完了、3～4号機間: 2013/10/19～2014/3/5完了)
    - ・雨水等の侵入防止のため、コンクリート等の地表舗装を実施  
(2013/11/25～2014/5/2完了)
  - ③汚染源を取り除く
    - ・分岐トレーンチ等の汚染水を除去し、閉塞(2013/9/19完了)
    - ・海水配管トレーンチの汚染水の浄化、水抜き  
2号機: 2013/11/14～2014/4/25 セシウム及びストロンチウムを浄化  
11/25～ 汚染水の除去・セメント系材料による充填を実施中
    - 3号機: 2013/11/15～2014/7/28 セシウムを浄化  
凍結管・測温管設置孔の削孔作業中
