平成26年11月27日

東京電力株式会社

H4・H6エリアタンク漏えいによる汚染の影響調査

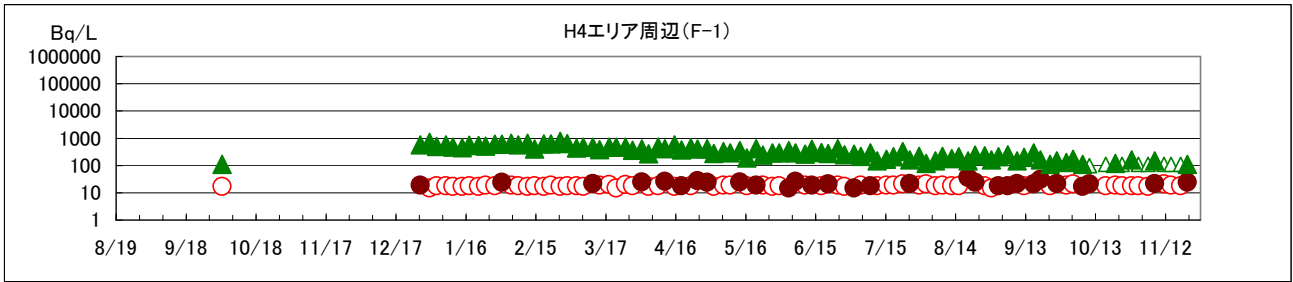
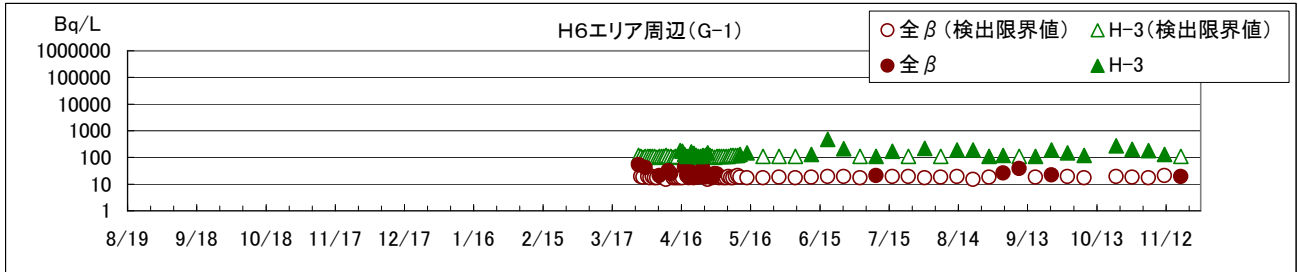
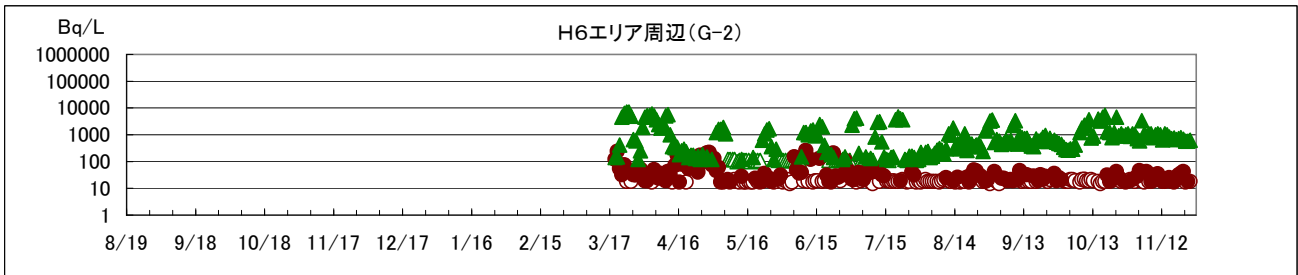
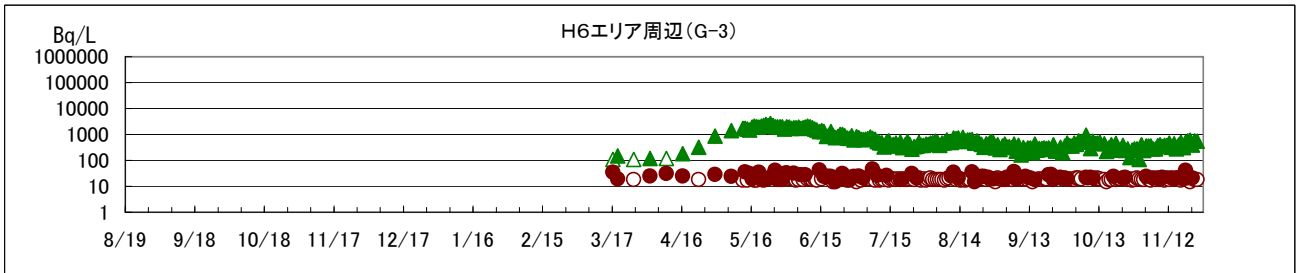
①追加ボーリング観測孔の放射性物質濃度推移(3/3)

<H26.5.12より採取頻度変更>
 G-1: 毎日→1回/週
 検出限界値未満で安定していることから頻度減
 G-3: 1回/週→毎日
 H-3が上昇傾向にあることから頻度増

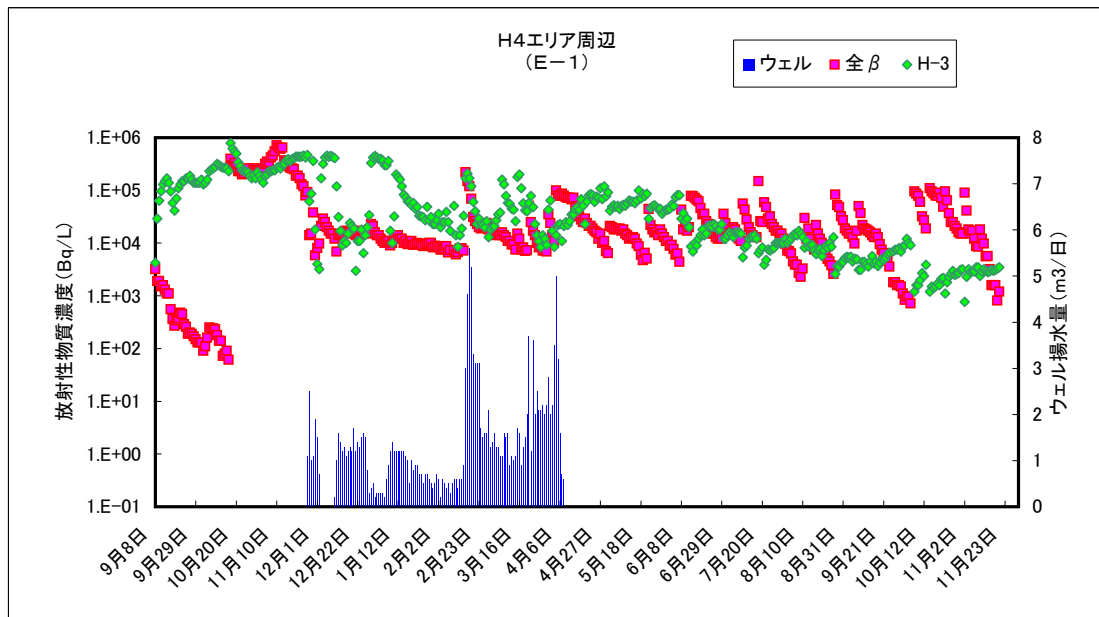
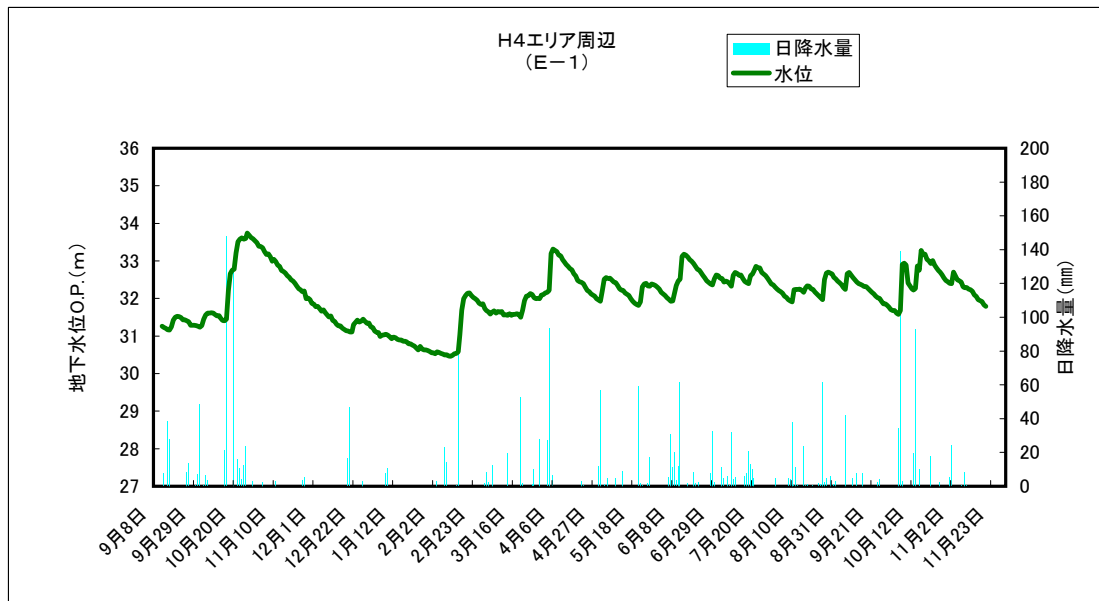
観測孔E-1の放射性物質濃度と降水量、地下水位との関係

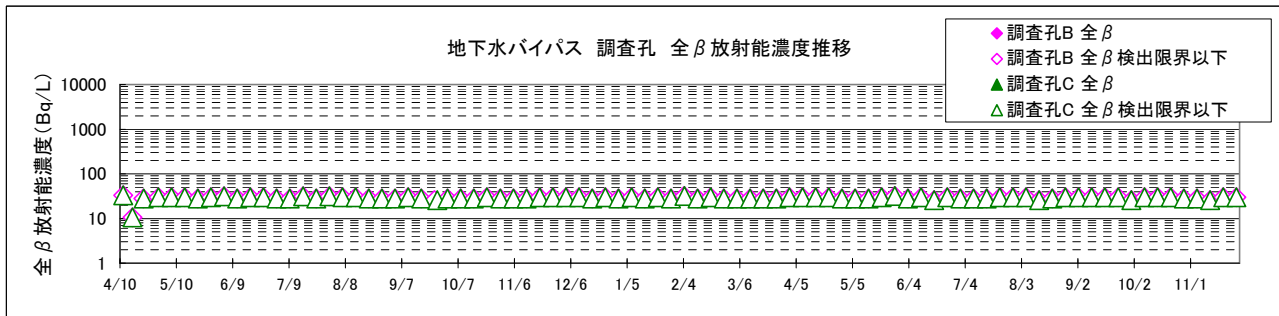
【全β】

地下水バイパス調査孔

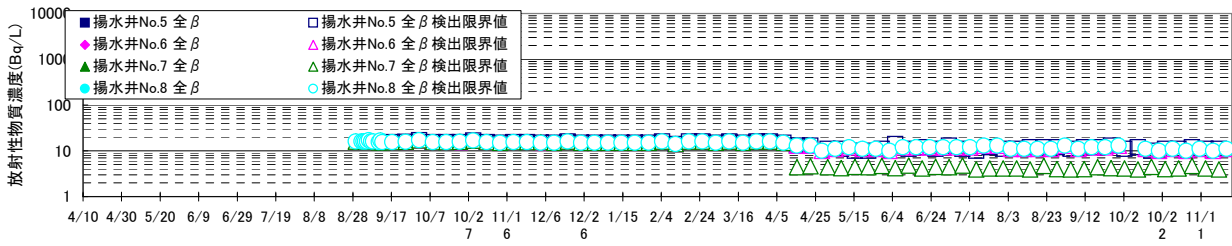
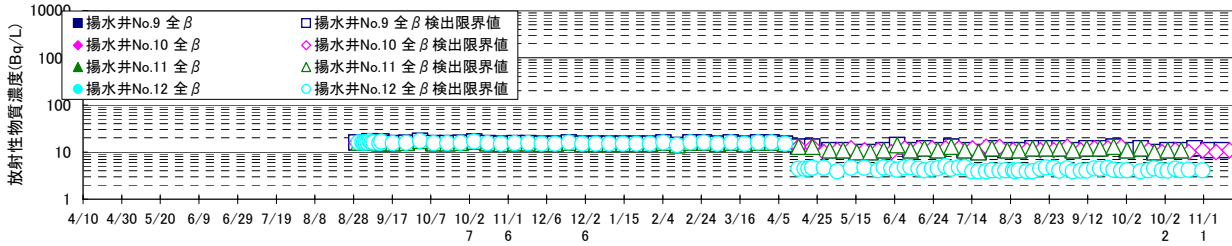
【全β】

地下水バイパス揚水井
