# 福島第一原子力発電所の 緊急安全対策(H25.11.8公表)の進捗状況

平成26年11月25日  
東京電力株式会社

## はじめに

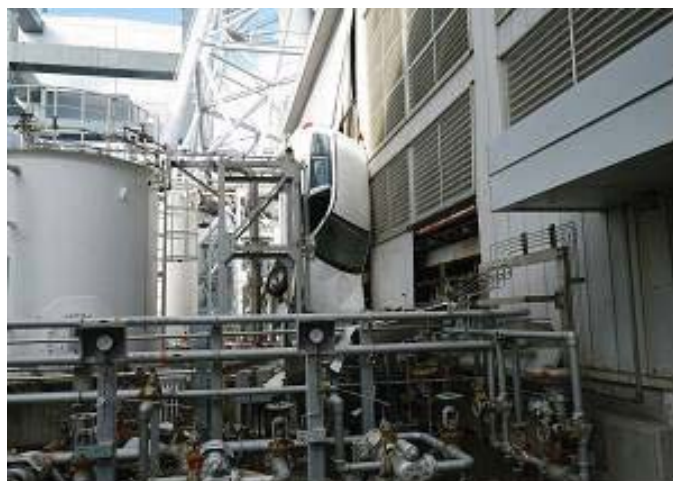
<撤去前>

【前回公表時】対象車両25台の内、24台撤去完了

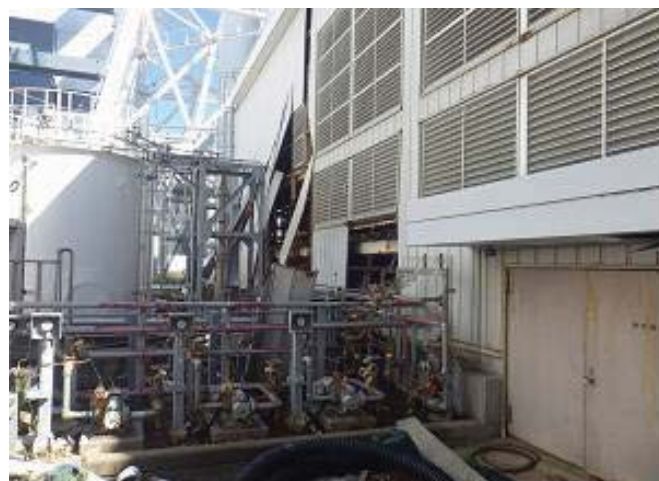
<撤去後>

【現状】残る1台についてもH26年9月19日に撤去完了

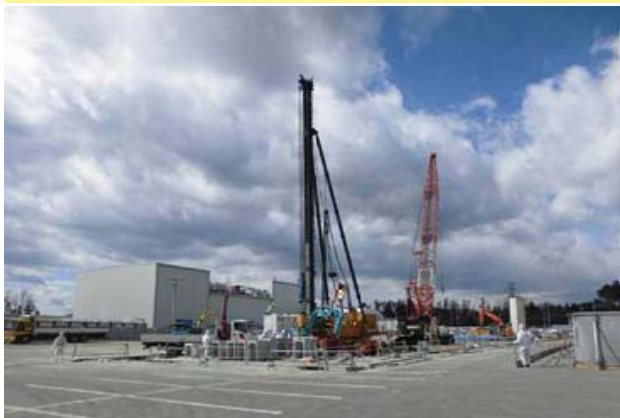
【前回公表時】基礎工事实施中

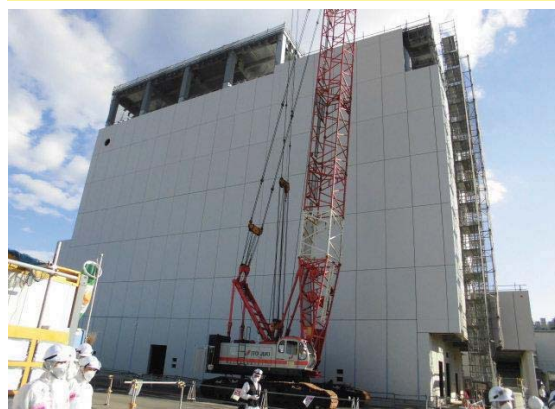
【現状】外壁工事实施中

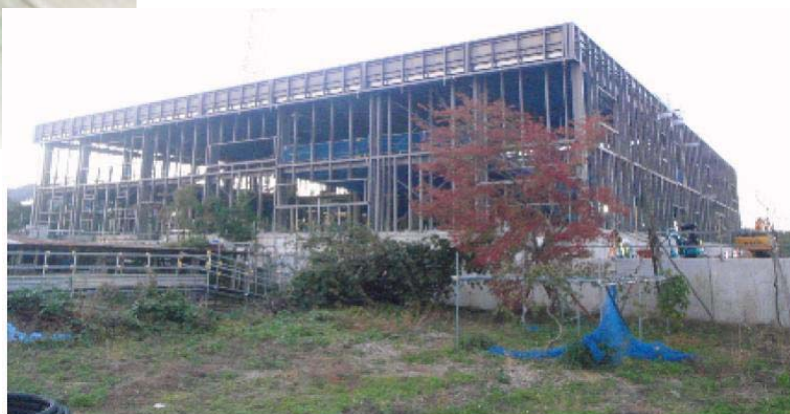
【現状】鉄骨工事他実施中

- 設置場所 : 双葉郡大熊町大字大川原字南平
- 構造種別 : 鉄骨造・2階建
- 延床面積 : 約3,500m<sup>2</sup>
- 提供食数 : 約3,000食
- 起工式 : 平成26年5月29日
- 完成時期 : 平成26年度末(予定)

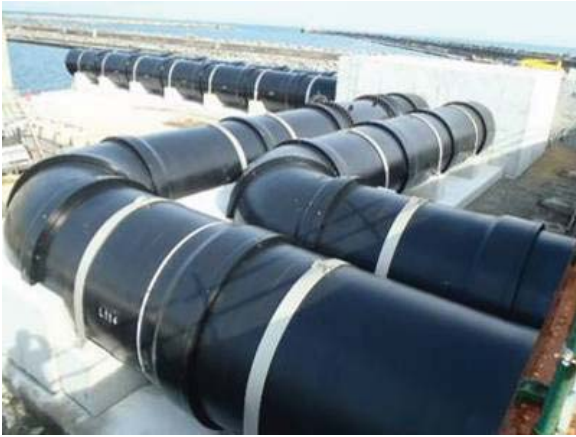
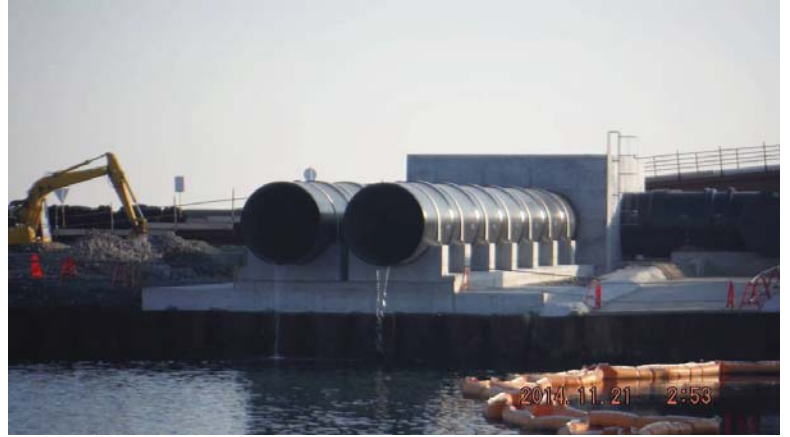
### 3-5. C排水路付け替え完了状況

取水路開渠内への切替

| 内容 | | 進捗状況 |
|---|---|---|
| | C排水路付け替え | （実施済）<br>・H26年7月より通水開始し、11月に全面切替 |

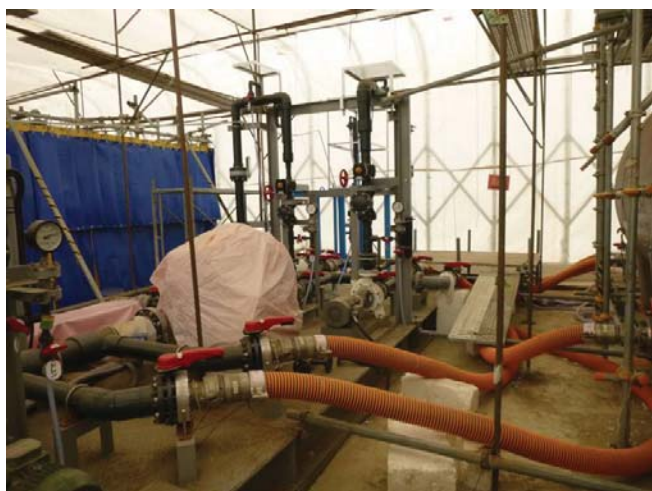
工事前

水処理設備移送ライン（逆浸透膜装置RO-3廻り）のポリエチレン管化工事

| 内容 | | 進捗状況 |
|---|---|---|
| 電線管・配管の信頼性向上 | | ・道路脇側溝を利用して布設していた高圧ケーブルの電線管路への布設替等を順次実施中<br>・水処理設備移送ライン（逆浸透膜装置RO-3廻り）のポリエチレン管化完了（H26年3月）<br>・電線管・配管の信頼性向上対策について工事並びに検討を継続実施中 |

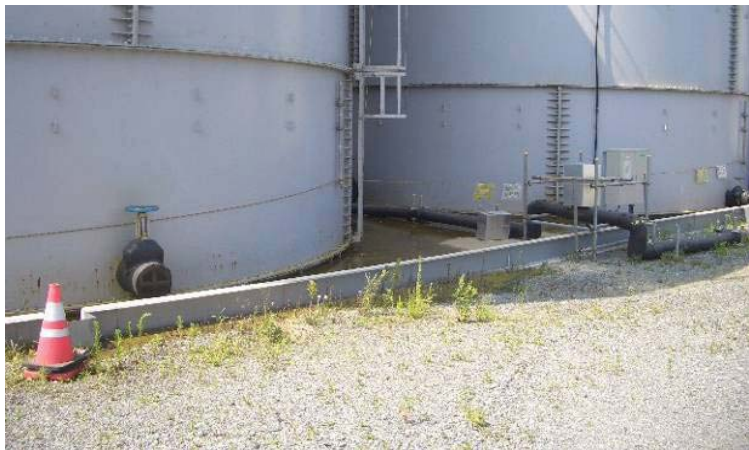
【対策実施前（H4エリア）】

(平成25年8月撮影)

| 種別 | 項目 | 内容 | 進捗状況 |
|---|---|---|---|
| 溢水防止 | 鋼製板による堰の嵩上げ | H4北エリア（高汚染） | （実施済） |

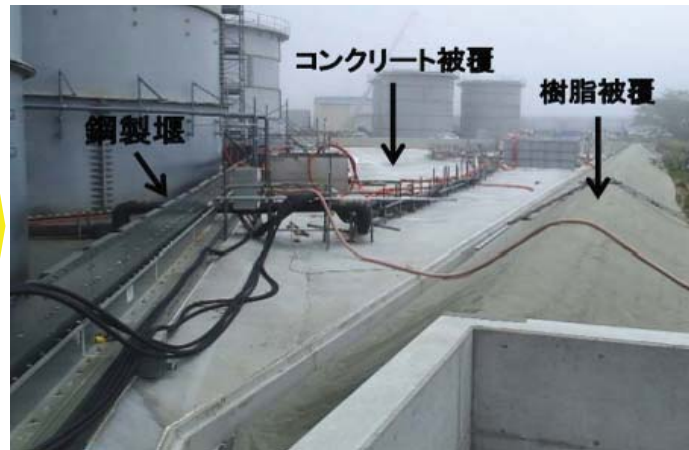
【対策実施後（H4エリア）】

(平成26年6月撮影)

| 種別 | 項目 | 内容 | 進捗状況 |
|---|---|---|---|
| | コンクリート等による堰の更なる嵩上げ（信頼性向上） | | （実施済・継続）<br>・既設エリア（B、C、E、H、G3～6）、4～7月完了<br>・増設エリア（G7、J1）は、8～11月完了<br>・建設中エリアは、タンク建設完了後に順次実施予定 |

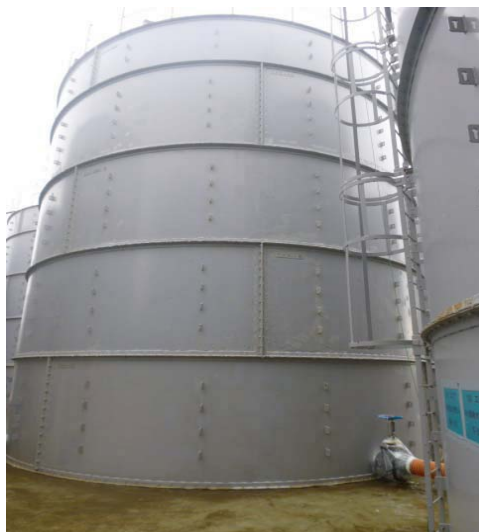
【対策実施前（Gエリア）】

(平成25年11月撮影)

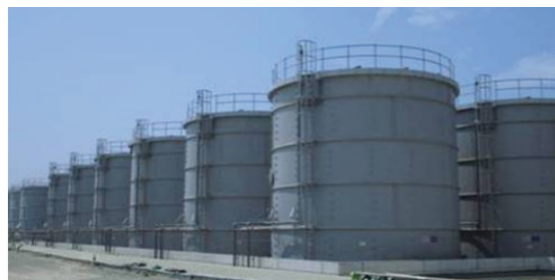
【対策実施後（Gエリア）】

全景

(平成26年7月撮影)

| 種別 | 項目 | 内容 | 進捗状況 |
|---|---|---|---|
| | その他全てのタンクへ雨樋設置 | | （実施済・継続）<br>・フランジタンク：5月完了，溶接タンク：6月完了<br>・増設エリア（G7、J1）：11月完了<br>・建設中エリアは、タンクインサービスに合わせ随時設置中<br>・更なる雨水流入抑制のため、堰カバーを随時設置中 |

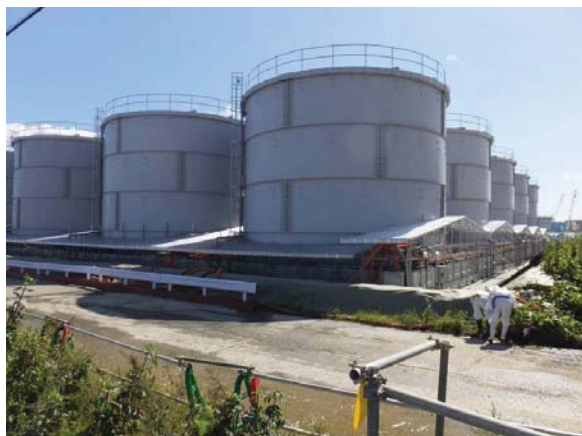
H3タンクエリア 堰カバー設置完了状況

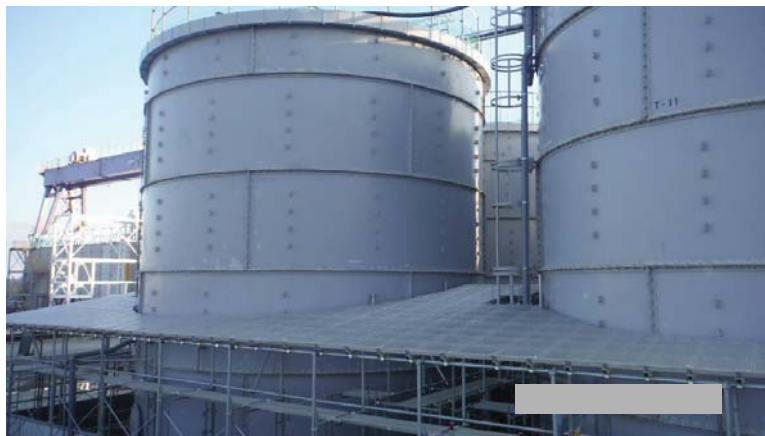
G6タンクエリア 堰カバー設置完了状況

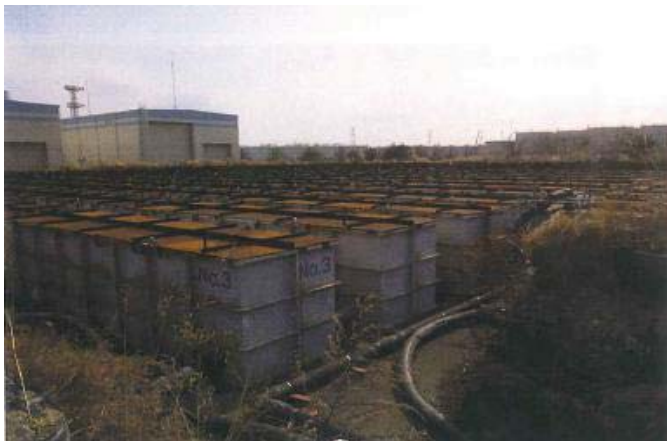
Dエリアノッチタンク撤去前

| 対策 | | 進捗状況 |
|---|---|---|
| 溶接型タンクへのリプレイス | | ・Dエリアタンクのリプレイス工事をH26年3月より開始し、全41基の溶接型タンクを設置完了<br>・H1ブルータンクのリプレイス工事をH26年8月より開始し、12月に撤去完了予定(163/170基撤去完了)<br>・今後、H2、H4タンクのリプレイス工事を順次実施 |

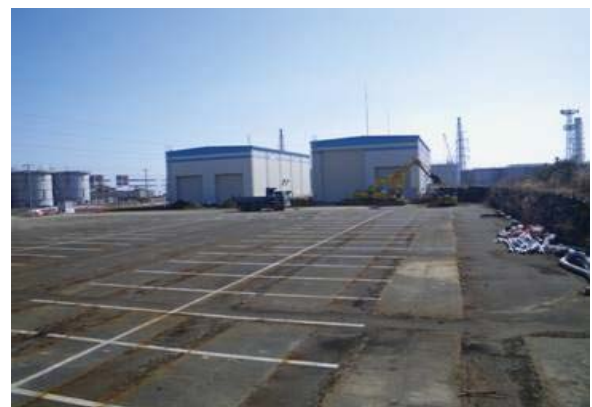
Dエリアノッチタンク撤去後

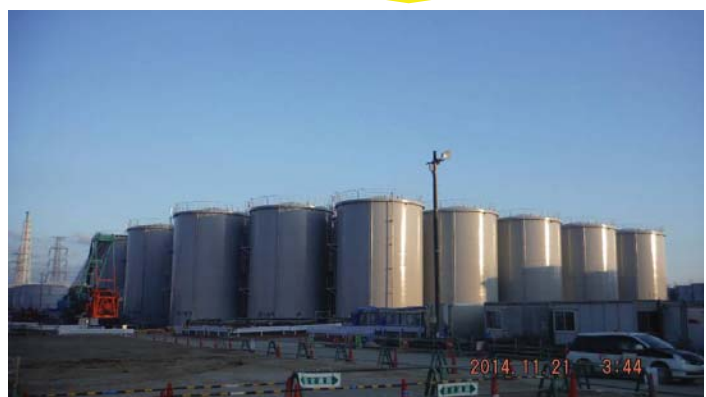
Dエリアタンク全41基  
設置完了状況

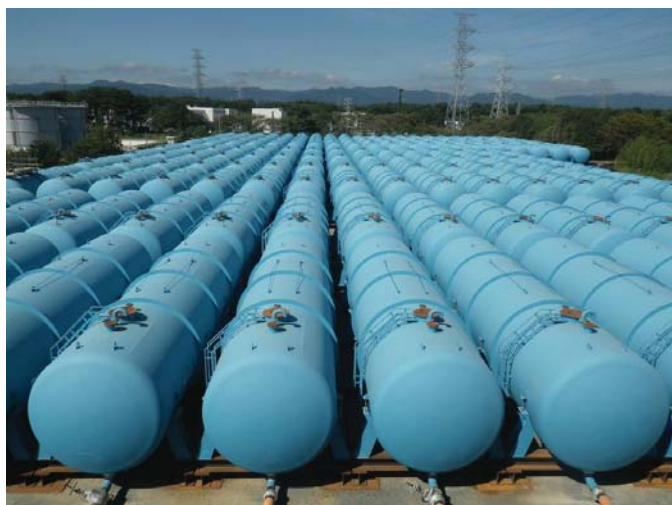
作業前 H1エリアブルータンク状況

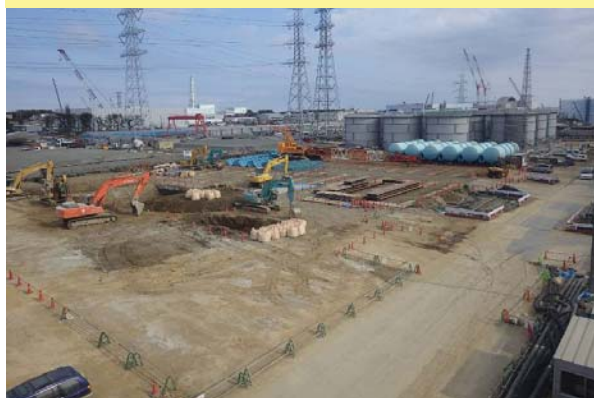
H1エリアブルータンク作業状況

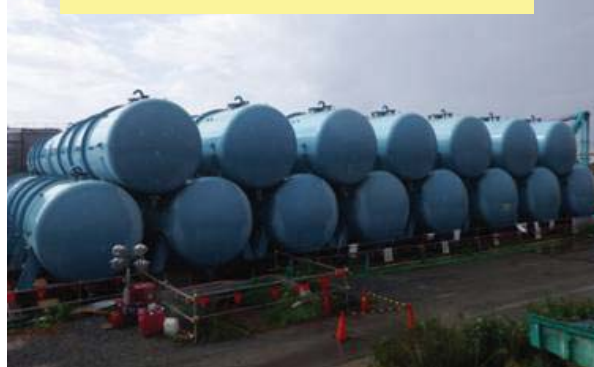
Gエリア 撤去タンク保管状況
