「廃炉」の主な作業項目と作業ステップ

～4号機使用済燃料プールからの燃料取り出しが完了しました。1～3号機の燃料取り出し、燃料デブリ(注1)取り出しの開始に向け順次作業を進めています～

取り組みの状況

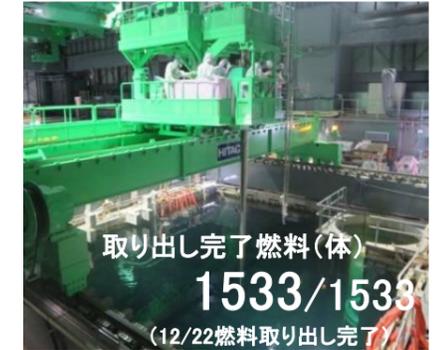
使用済燃料プールからの燃料取り出し

平成26年12月22日に4号機の全ての燃料取り出しが完了しました。
平成25年11月18日より4号機使用済燃料プールからの燃料取り出しを開始し、平成26年11月5日に使用済燃料の取り出しが、12月22日に新燃料の取り出しが完了しました。

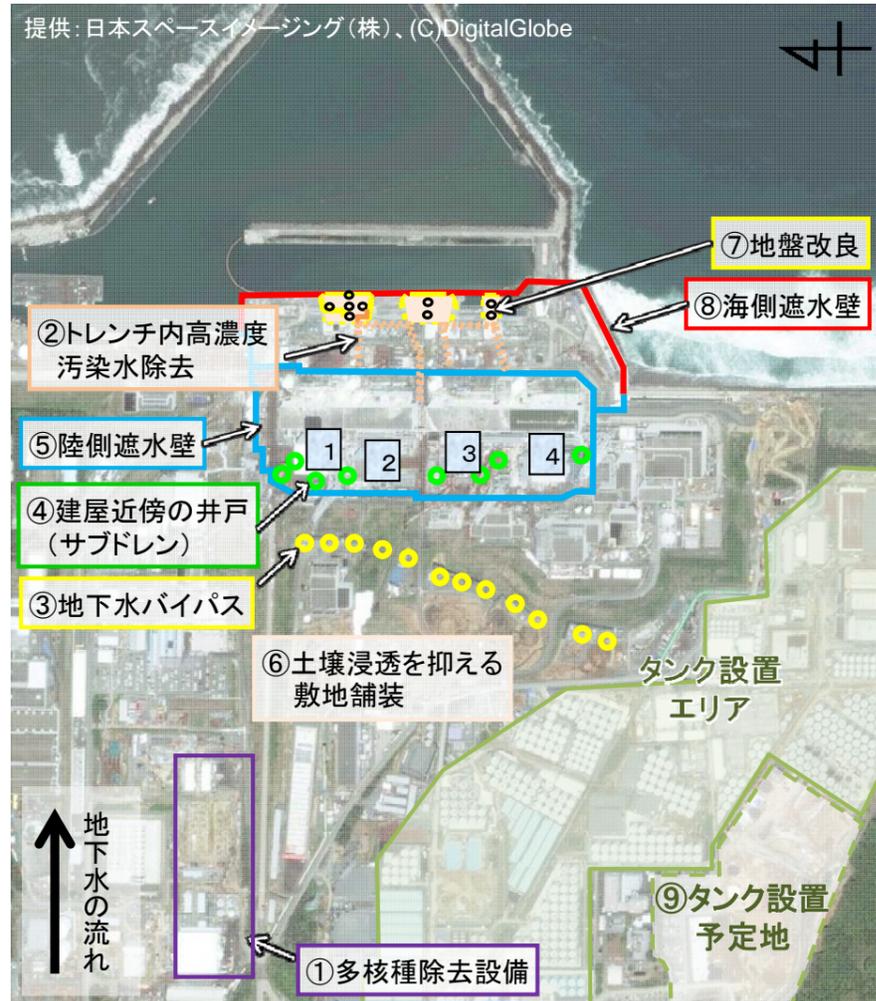
「汚染水対策」の3つの基本方針と主な作業項目

～事故で溶けた燃料を冷やした水と地下水が混ざり、1日約400トン(注2)の汚染水が発生しており、下記の3つの基本方針に基づき対策を進めています～

方針1. 汚染源を取り除く

- ①多核種除去設備による汚染水浄化
- ②トレンチ(注3)内の汚染水除去
(注3) 配管などが入った地下トンネル。

方針2. 汚染源に水を近づけない

- ③地下水バイパスによる地下水汲み上げ
- ④建屋近傍の井戸での地下水汲み上げ
- ⑤凍土方式の陸側遮水壁の設置
- ⑥雨水の土壌浸透を抑える敷地舗装

方針3. 汚染水を漏らさない

- ⑦水ガラスによる地盤改良
- ⑧海側遮水壁の設置
- ⑨タンクの増設（溶接型へのリプレイス等）

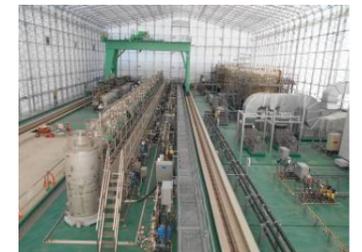
(高性能多核種除去設備の設置状況)

多核種除去設備(ALPS)等

- タンク内の汚染水から放射性物質を除去しリスクを低減させます。
- 汚染水に含まれる62核種を告示濃度限度以下まで低減することを目標としています（トリチウムは除去できない）。
- さらに、東京電力による多核種除去設備の増設（本年9月から処理開始）、国の補助事業としての高性能多核種除去設備の設置（本年10月から処理開始）等により、汚染水の処理を進めています。

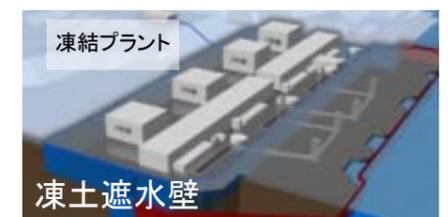
(延長：約1,500m)

凍土方式の陸側遮水壁

- 建屋を凍土壁で囲み、建屋への地下水流入を抑制します。
- 昨年8月から現場にて試験を実施しており、今年度中に遮水壁の造成に向けた凍結開始を目指します。

- ・1～4号機を取り囲む凍土遮水壁（経済産業省の補助事業）の造成に向け、凍結管設置のための削孔工事を開始（6/2～）。12/24時点で1,030本削孔完了（凍結管用：852本/1,549本、測温管用：178本/317本）、凍結管428本/1,549本建込（設置）完了（図2参照）。

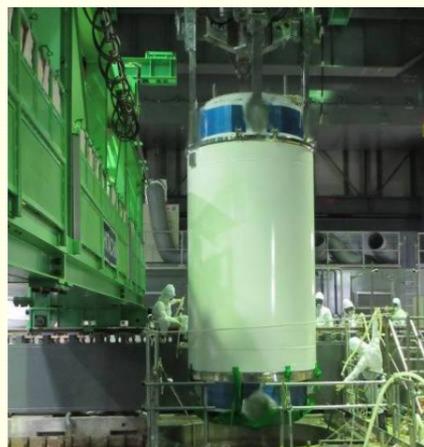
<最後の燃料輸送容器の搬出作業状況>

4号機使用済燃料プールからの燃料取り出し完了

2013年11月18日より4号機使用済燃料プールからの燃料取り出し作業を開始し、作業開始から1年以内となる11月5日に、プール内の使用済燃料の共用プールへの移送が完了しています。

新燃料についても、12月22日に6号機使用済燃料プールへの移送が完了しました。

これにより、4号機からの燃料取り出しが全て完了しました。今回の経験を活かし、1～3号機のプール燃料取り出しに向けた作業を進めます。

- 4号機使用済燃料プールからの燃料取り出し
 - ・ H25/11/18より、使用済燃料プールからの燃料取り出し作業を開始し、12/22にプール内の使用済燃料1,331体、新燃料202体を移送完了(新燃料2体については燃料調査のためH24年7月に先行して取り出し済)。これにより、4号機原子炉建屋からの燃料取り出しが完了した。

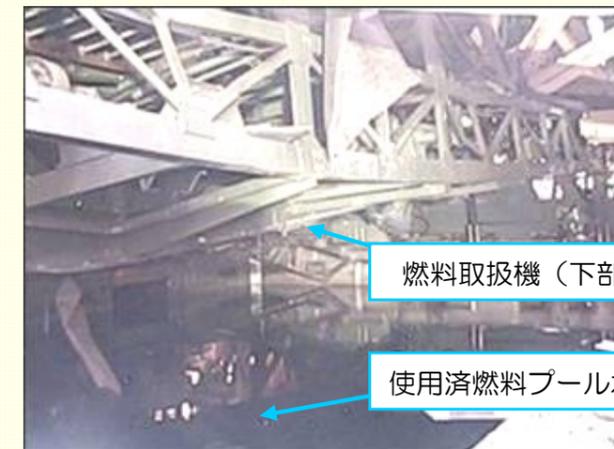
<1号機使用済燃料プール上部のガレキの状況>

1号機 原子炉建屋最上階のガレキ・ダスト状況調査

1号機の原子炉建屋カバーの屋根パネル2枚を取り外し、原子炉建屋最上階（オペレーティングフロア）のガレキ状況調査やダスト濃度調査を行い、12月4日に屋根パネルを戻しました。飛散防止剤散布用の孔を10月に拡大させた部分についても、あわせて塞ぎました。

調査の結果、ダスト飛散や使用済燃料プール内燃料に直ちに損傷を与えるような状況は確認されませんでした。3月以降、再度屋根パネルを取り外し、慎重に建屋カバー解体を進めていく予定です。

燃料取扱機（下部）

使用済燃料プール水面

- ・ 原子炉建屋最上階への飛散防止剤散布、ガレキ状況調査やダスト濃度調査を実施し、取り外していた原子炉建屋カバーの屋根パネルを12/4に戻した。あわせて、取り外した屋根パネルにはね出し部材を取り付け飛散防止材散布用の孔を拡大させた部分を上面から覆った。
 - ・ 空気中の放射性物質濃度については屋根パネル2枚取り外した後、ダストの状況を傾向監視した結果、風の影響によりダスト濃度が上昇しないことを確認した。

- ・ ガレキ調査では、バルーン調査等これまでの調査と比較して、より詳細な確認ができた。原子炉建屋上部については、先行して撤去するガレキを確認できたため、ガレキ撤去計画を検討する。崩落した屋根の裏側については、使用済燃料プール及び使用済燃料プール内燃料に損傷を与えるような、燃料取扱設備の落下及び鉄骨材が水面から突き出ている様子は確認されなかった。今後、建屋カバー解体後にさらに調査を行う。

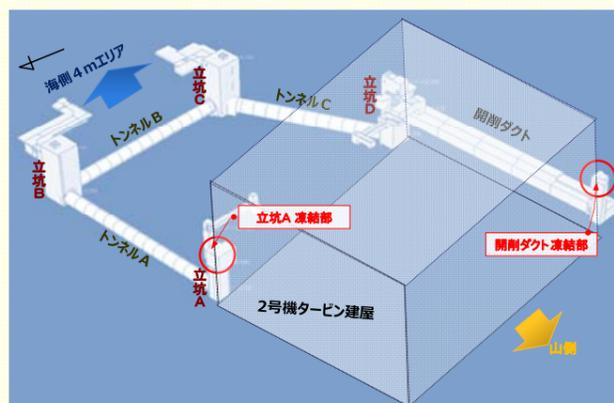
<2号機海水配管トレンチ イメージ図>

2号機海水配管トレンチトンネル部の充填完了

2号機のタービン建屋から海側に伸びる海水配管トレンチ注を、11月25日からセメント系材料により充填しており、12月18日にトンネル部の充填を完了しました。

立坑から水をくみ上げ、トンネル部の充填状況を確認した上で、立坑部の充填に向けて準備を進めます。

注) トレンチ：配管やケーブルが通るトンネル

- 2号機海水配管トレンチにおいて、11/25よりトレンチ本体の充填・閉塞を開始し、12/18にトンネル部の充填が完了。12/24に立坑から揚水し、トンネル部における充填状況を確認中。結果を踏まえ、立坑の充填に向けて準備を進める。
- 3号機海水配管トレンチは、立坑Dにおいて凍結管・測温管設置孔の削孔作業が完了（12/5）。12/15に揚水試験を実施し、タービン建屋と連通していると推定。揚水試験の結果に基づき、今後の進め方を判断する。
- 4号機海水配管トレンチは、現場状況について確認。

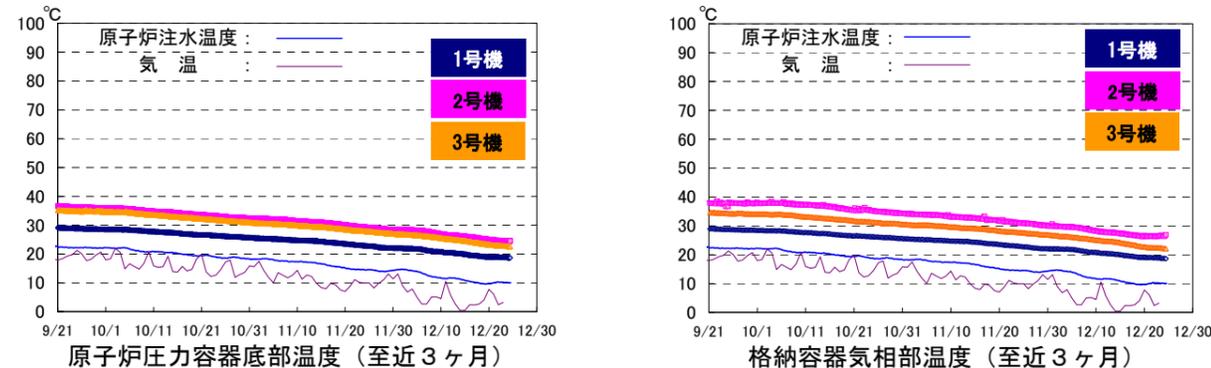
注水冷却を継続することにより、原子炉圧力容器底部温度、格納容器気相部温度は、号機や温度計の位置によって異なるものの、至近1ヶ月において、約15～45度で推移。

※トレンドグラフは複数点計測している温度データの内、一部のデータを例示

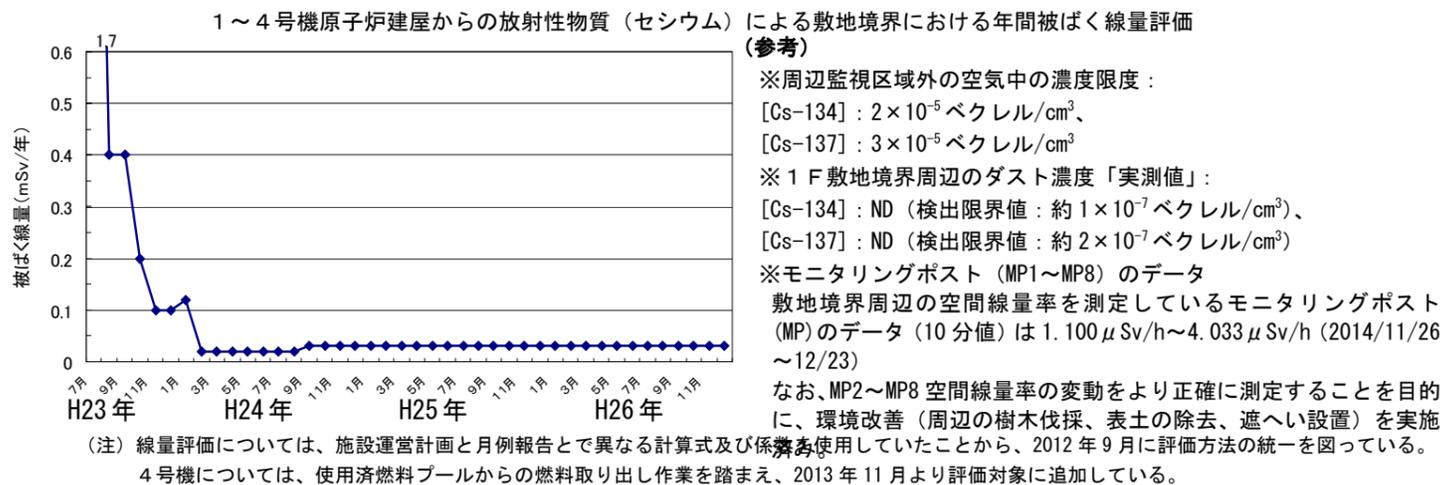
1～4号機原子炉建屋から新たに放出される放射性物質による、敷地境界における空气中放射性物質濃度は、Cs-134及びCs-137ともに約 1.4×10^{-9} ベクレル/cm³と評価。放出された放射性物質による敷地境界上の被ばく線量は0.03mSv/年（自然放射線による年間線量（日本平均約2.1mSv/年）の約70分の1に相当）と評価。

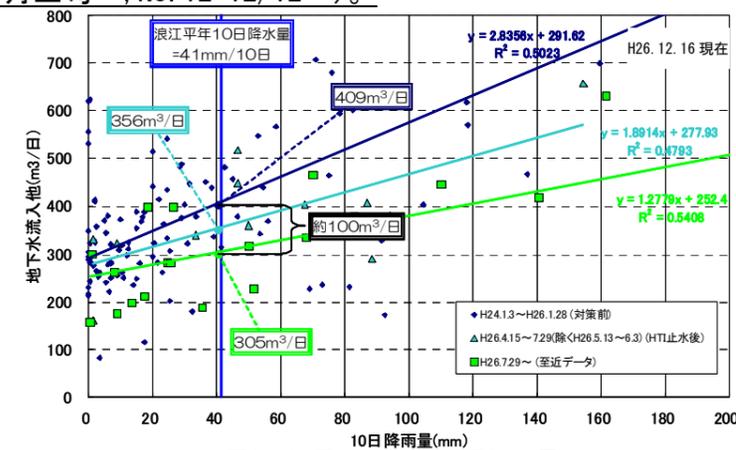
図1：建屋への流入量評価結果

- ・4/9より12本ある地下水バイパス揚水井の各ポンプを順次稼働し、地下水の汲み上げを開始。5/21より内閣府廃炉・汚染水対策現地事務所職員の立ち会いの下、排水を開始。12/24までに64,048m³を排水。汲み上げた地下水は、一時貯留タンクに貯留し、水質が運用目標を満足していることを東京電力及び第三者機関（日本分析センター）で確認した上で排水。
- ・地下水バイパスや高温焼却炉建屋の止水対策等により、これまでのデータから評価した場合、建屋への地下水流入量が約100m³/日減少していることを確認（図1参照）。
- ・観測孔の地下水位が、地下水バイパスの汲み上げ開始前と比較し約10～15cm程度低下していることを確認。
- ・揚水井No.11の流量が9月中旬頃より低下したため、10/15に揚水を停止し、状況を確認した結果、細菌類（鉄酸化細菌等）の浮遊・付着を確認。細菌類を滅菌する薬剤を投入し12/9より揚水を再開。同様に流量の低下が確認されている揚水井No.10,12についても清掃を実施（No.10:H27年1月上旬～、No.12:12/12～）。

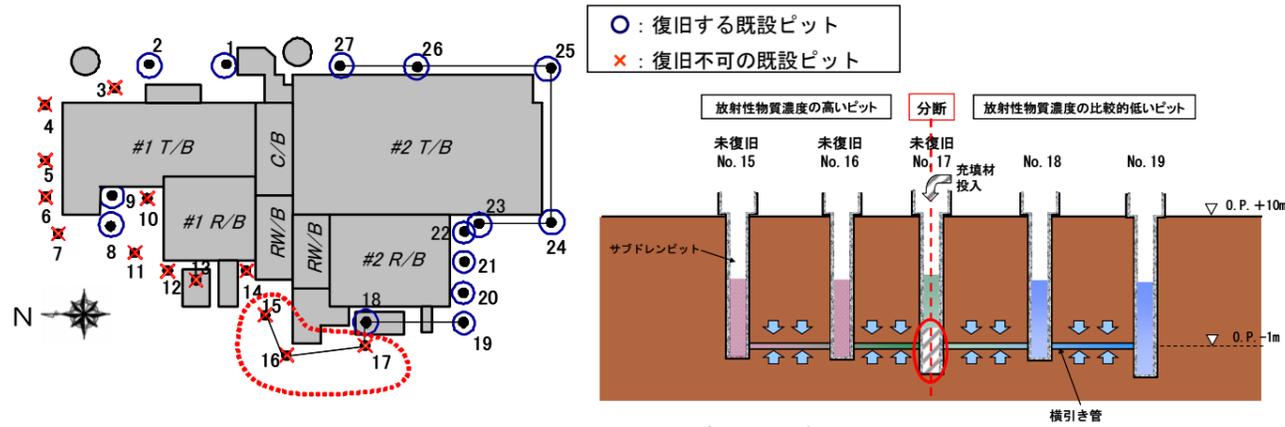
図3：1、2号機周辺 既設サブドレンピット状況

- サブドレンピット No. 18、19 ピットにおいて放射性物質濃度の上昇を確認（10/22）したが、その後、放射性物質濃度は大きく低下。当該ピットは、高線量等により復旧が困難であった No. 15～17 ピットと横引き管で連結しており、ポンプ稼働により放射性物質を徐々に引き込んだと推定。11/14～21 に No. 17 ピットを充填材により閉塞し、未復旧の No. 15、16 ピットと復旧した No. 18、19 ピットを分断した。No. 17 ピット閉塞後、No. 18、19 ピットからの地下水汲み上げを実施しても、No. 17 ピットの水位低下がないこと、No. 18、19 ピットの放射能濃度に有意な変動がないことから、分断できていることを確認。

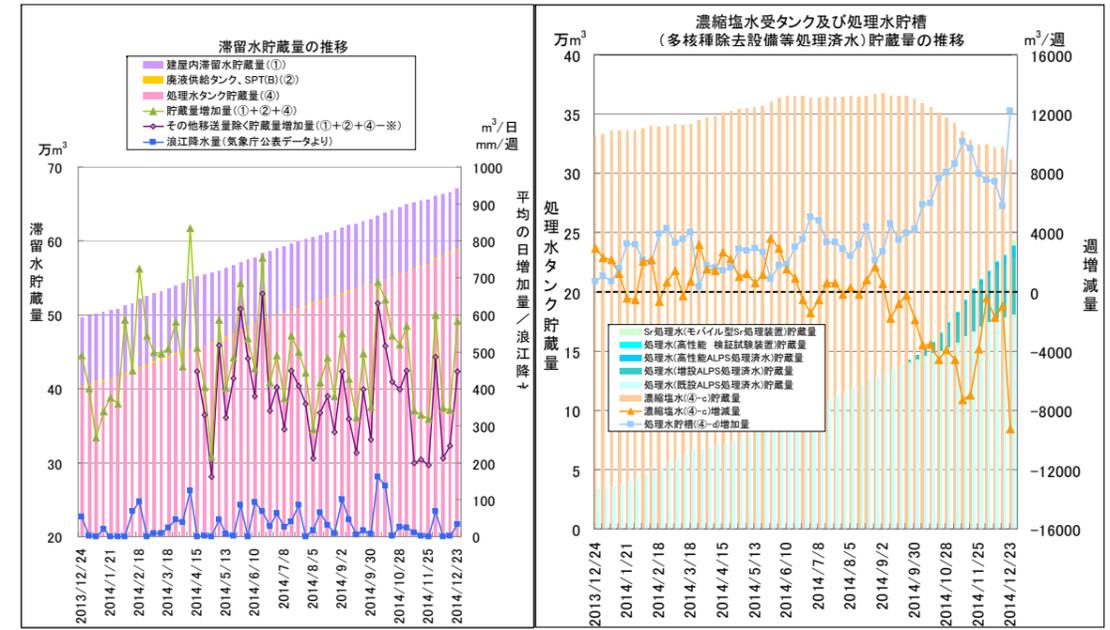
図4：滞留水の貯蔵状況

- タンクに貯留しているR0濃縮塩水を浄化するため、G4南エリアにてモバイル型ストロンチウム除去装置の処理運転を実施中（10/2～）。12/22までに最初のタンク群（約4,000m³）の汚染水の処理を実施。
- モバイル型ストロンチウム除去装置を増設し（12/12に実施計画が認可）、H5北エリアタンクのR0濃縮塩水を浄化する計画（1月中旬開始予定）。また、第二モバイル型ストロンチウム除去装置を設置し、Cエリア及びG6エリアタンクのR0濃縮塩水を浄化する計画（1月下旬開始予定）。
- 多核種除去設備（既設・増設・高性能）、モバイル型ストロンチウム除去装置に加え、セシウム吸着装置（KURION）でのストロンチウム除去、第二セシウム吸着装置（SARRY）でのストロンチウム除去（12/10に実施計画が認可）については、12月末より処理を開始する予定。さらに、R0濃縮水処理設備（12/22に実施計画が認可）による汚染水処理（1月開始予定）も含め、これらの対策により多重的に汚染水のリスク低減を図る。

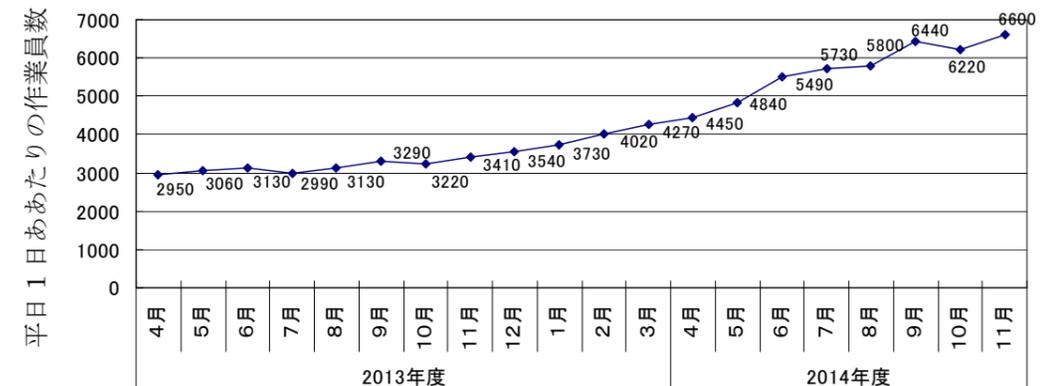
図10：H25年度以降各月の平日1日あたりの平均作業員数(実績値)の推移

- 要員管理
 - ・ 1ヶ月間のうち1日でも従事者登録されている人数(協力企業作業員及び東電社員)は、8月～10月の1ヶ月あたりの平均が約13,700人。実際に業務に従事した人数は1ヶ月あたりの平均で約10,700人であり、ある程度余裕のある範囲で従事登録者が確保されている。
 - ・ 1月の作業に想定される人数(協力企業作業員及び東電社員)は、平日1日あたり6,810人程度^{*}と想定され、現時点で要員の不足が生じていないことを主要元請企業に確認。なお、昨年度以降の各月の平日1日あたりの平均作業員数(実績値)は約3,000～6,600人規模で推移(図10参照)。
- ・ 福島県内・県外の作業員数ともに増加傾向にあるが、福島県外の作業員数の増加割合が大きい。11月時点における地元雇用率(協力企業作業員及び東電社員)は約45%。

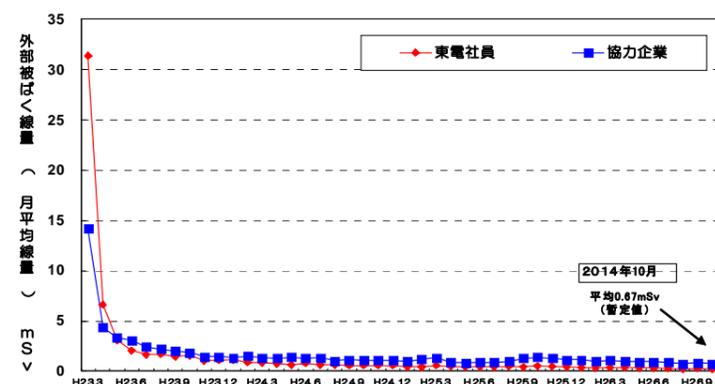
図 11：作業員の月別個人被ばく線量の推移（月平均線量）
（H23年3月以降の月別被ばく線量）

- ・ H25年度、H26年度ともに月平均線量は約1mSvで安定している。(参考：年間被ばく線量目安20mSv/年≒1.7mSv/月)
- ・ 大半の作業員の被ばく線量は線量限度に対し大きく余裕のある状況である。
