「廃炉」の主な作業項目と作業ステップ

「汚染水対策」の3つの基本方針と主な作業項目

取り組みの状況

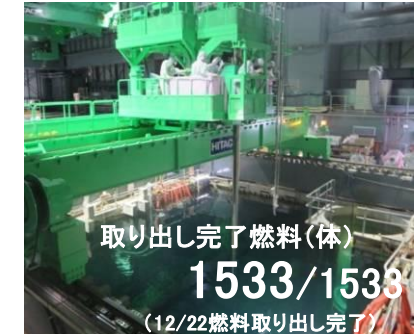
使用済燃料プールからの燃料取り出し

平成26年12月22日に4号機の全ての燃料取り出しが完了しました。
平成25年11月18日より4号機使用済燃料プールからの燃料取り出しを開始し、平成26年11月5日に使用済燃料の取り出しが、12月22日に新燃料の取り出しが完了しました。

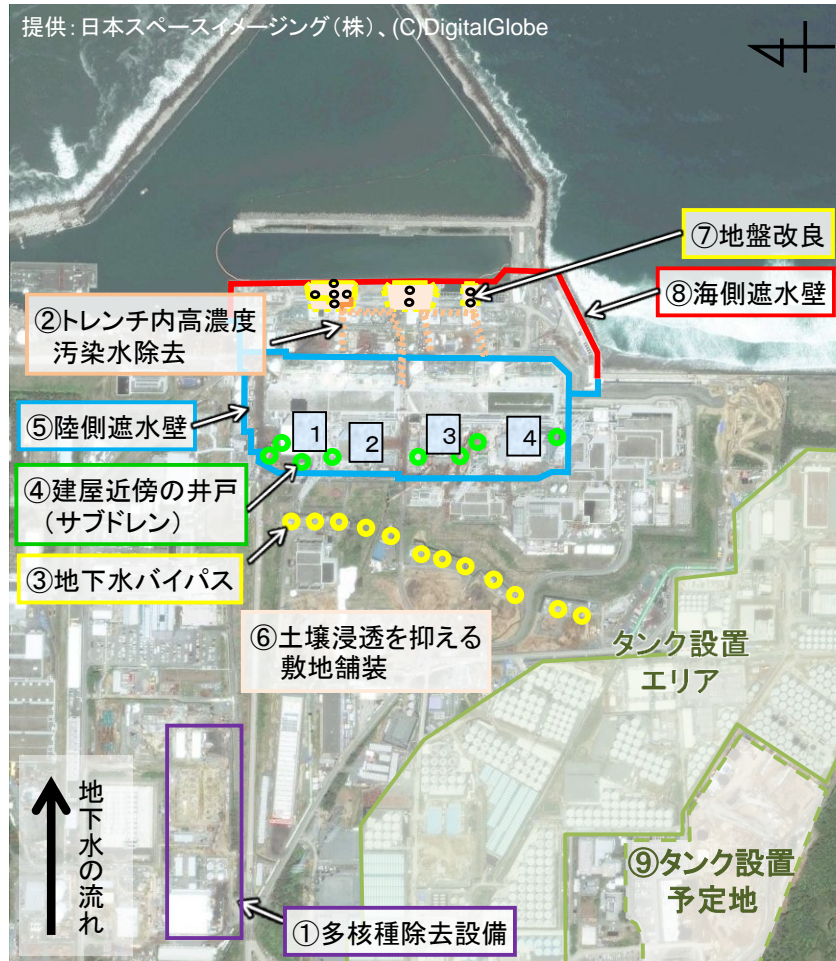
方針1. 汚染源を取り除く

- ①多核種除去設備による汚染水浄化
- ②トレンチ(注3)内の汚染水除去
(注3) 配管などが入った地下トンネル。

方針2. 汚染源に水を近づけない

- ③地下水バイパスによる地下水汲み上げ
- ④建屋近傍の井戸での地下水汲み上げ
- ⑤凍土方式の陸側遮水壁の設置
- ⑥雨水の土壌浸透を抑える敷地舗装

方針3. 汚染水を漏らさない

- ⑦水ガラスによる地盤改良
- ⑧海側遮水壁の設置
- ⑨タンクの増設(溶接型へのリプレイス等)

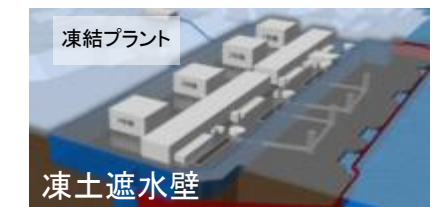
(延長: 約1,500m)

凍土方式の陸側遮水壁

- 建屋を凍土壁で囲み、建屋への地下水流入を抑制します。
- 昨年8月から現場にて試験を実施しており、本年6月に着工しました。今年度中に遮水壁の造成に向けた凍結開始を目指します。

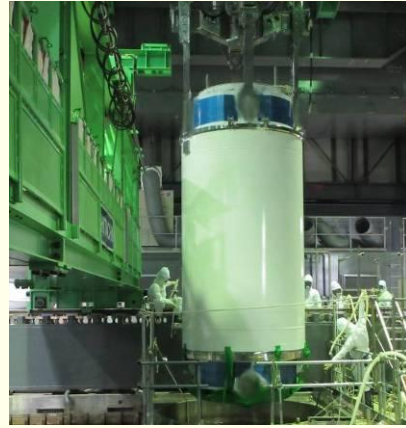
2013年11月18日より4号機使用済燃料プールからの燃料取り出し作業を開始し、作業開始から1年以内となる11月5日に、プール内の使用済燃料の共用プールへの移送が完了しています。

新燃料についても、12月22日に6号機使用済燃料プールへの移送が完了しました。

<最後の燃料輸送容器の搬出作業状況>
