「廃炉」の主な作業項目と作業ステップ

「汚染水対策」の3つの基本方針と主な作業項目

主な取り組み 構内配置図

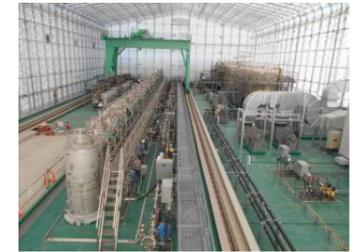
多核種除去設備(ALPS)等

- タンク内の汚染水から放射性物質を除去しリスクを低減させます。
- 汚染水に含まれる62核種を告示濃度限度以下まで低減することを目標としています（トリチウムは除去できない）。
- さらに、東京電力による多核種除去設備の増設（平成26年9月から処理開始）、国の補助事業としての高性能多核種除去設備の設置（平成26年10月から処理開始）等により、汚染水の処理を進めています。

(高性能多核種除去設備の設置状況)

- 多核種除去設備（既設・増設・高性能）は放射性物質を含む水を用いたホット試験を実施中（既設A系：H25/3/30～、既設B系：H25/6/13～、既設C系：H25/9/27～、増設A系：H26/9/17～、増設B系：H26/9/27～、増設C系：H26/10/9～、高性能：H26/10/18～）。これまでに多核種除去設備で約 196,000m³、増設多核種除去設備で約 64,000m³、高性能多核種除去設備で約 18,000m³ を処理（1/22 時点、放射性物質濃度が高い既設B系出口水が貯蔵された J1(D)タンク貯蔵分約 9,500m³ を含む）。

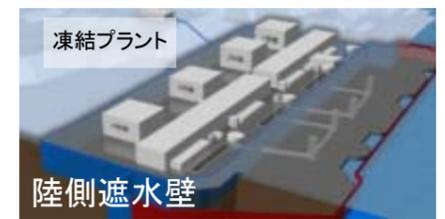
凍土方式の陸側遮水壁

- 建屋を陸側遮水壁で囲み、建屋への地下水流入を抑制します。
- 平成25年8月から現場にて試験を実施しており、平成26年6月に着工しました。今年度中に遮水壁の造成に向けた凍結開始を目指します。

(延長：約1,500m)

- 1~4号機を取り囲む陸側遮水壁(経済産業省の補助事業)の造成に向け、凍結管設置のための削孔工を開始(H26/6/2~)。1/28時点で1,144本削孔完了(凍結管用:940本/1,549本、測温管用:204本/321本)、凍結管594本/1,549本建込(設置)完了(図2参照)。

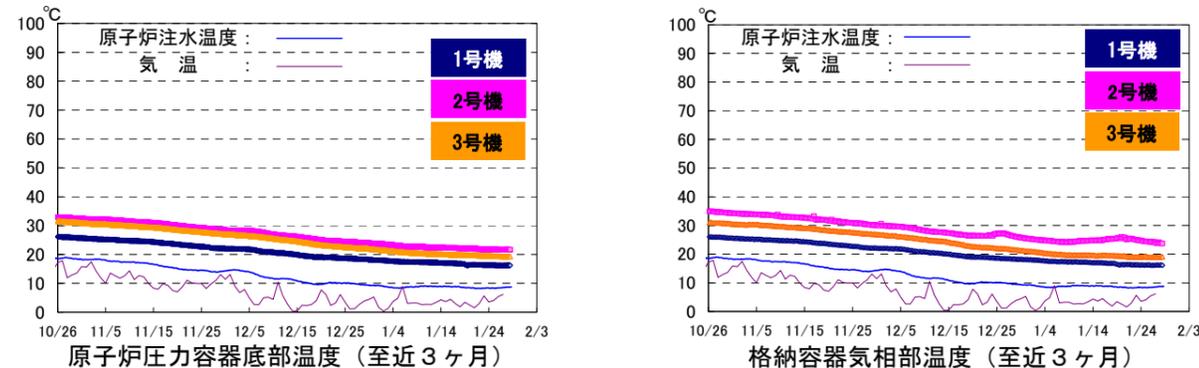
注水冷却を継続することにより、原子炉圧力容器底部温度、格納容器気相部温度は、号機や温度計の位置によって異なるものの、至近1ヶ月において、約10~40度で推移。

※トレンドグラフは複数点計測している温度データの内、一部のデータを例示

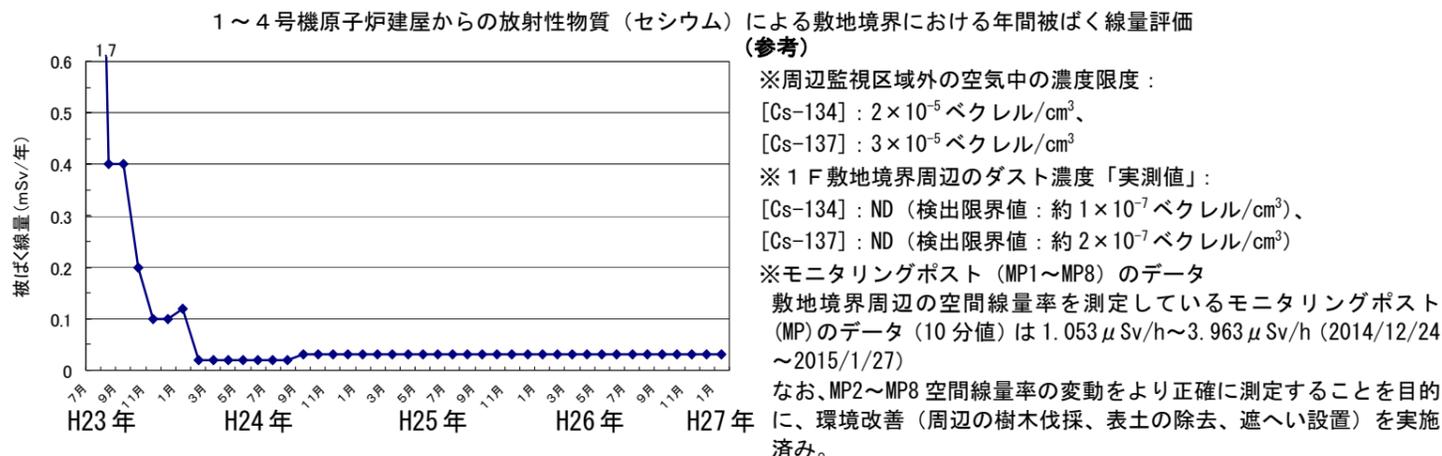
1~4号機原子炉建屋から新たに放出される放射性物質による、敷地境界における空气中放射性物質濃度は、Cs-134及びCs-137ともに約 1.4×10^{-9} ベクレル/cm³と評価。放出された放射性物質による敷地境界上の被ばく線量は0.03mSv/年(自然放射線による年間線量(日本平均約2.1mSv/年)の約70分の1に相当)と評価。

(注) 線量評価については、施設運営計画と月例報告とで異なる計算式及び係数を使用していたことから、H24年9月に評価方法の統一を図っている。4号機については、使用済燃料プールからの燃料取り出し作業を踏まえ、H25年11月より評価対象に追加している。

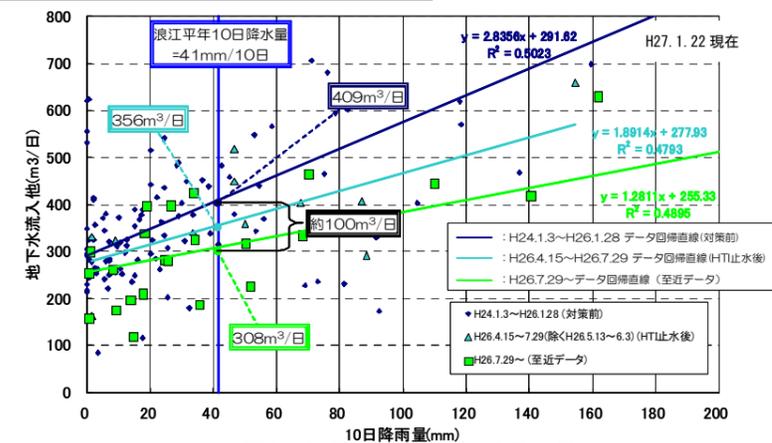
図1: 建屋への流入量評価結果

- H26/4/9より12本ある地下水バイパス揚水井の各ポンプを順次稼働し、地下水の汲み上げを開始。H26/5/21より内閣府廃炉・汚染水対策現地事務所職員の立ち会いの下、排水を開始。1/28までに73,806m³を排水。汲み上げた地下水は、一時貯留タンクに貯留し、水質が運用目標を満足していることを東京電力及び第三者機関(日本分析センター)で確認した上で排水。
- 地下水バイパスや高温焼却炉建屋の止水対策等により、これまでのデータから評価した場合、建屋への地下水流入量が約100m³/日減少していることを確認(図1参照)。
- 観測孔の地下水位が、地下水バイパスの汲み上げ開始前と比較し約10~15cm程度低下していることを確認。
- 流量の低下が確認されている揚水井No.10,12について清掃のため地下水汲み上げを停止(No.10:1/13~, No.12:H26/12/12~H27/1/6)。

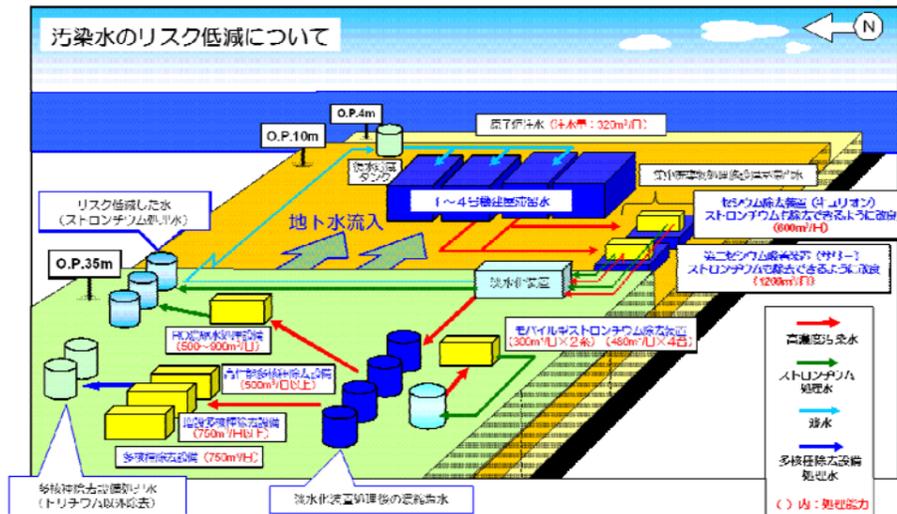
図3：水処理設備 全体イメージ

- RO 濃縮塩水からストロンチウムを取り除く RO 濃縮水処理設備の処理を開始（1/10）。1/22 時点で約 8,000m³ を処理。
- タンクに貯留している RO 濃縮塩水を浄化するため、G4 南エリアにてモバイル型ストロンチウム除去装置の処理運転を実施中（G4 南エリア：H26/10/2～）。1/22 までに約 4,000m³ の汚染水を処理。1/22 時点で約 4,000m³ の汚染水を処理中。
- セシウム吸着装置（KURION）でのストロンチウム除去（1/6～）、第二セシウム吸着装置（SARRY）でのストロンチウム除去（H26/12/26～）を開始。処理済み水のストロンチウム濃度低下を確認（1/19）。以降、処理後の水をストロンチウム処理水としてタンクに貯蔵開始。RO 濃縮塩水の追加発生が無くなった。1/22 時点で約 1,000m³ を処理。

建屋より移送した汚染水からセシウムを取り除くセシウム除去装置（キュリオン（KURION）とサリー（SARRY））にて、ストロンチウムも除去できるよう改造し、12/26より運転を開始しました。

新たにRO濃縮水処理設備を設置し、1/10より汚染水の処理を開始しました。

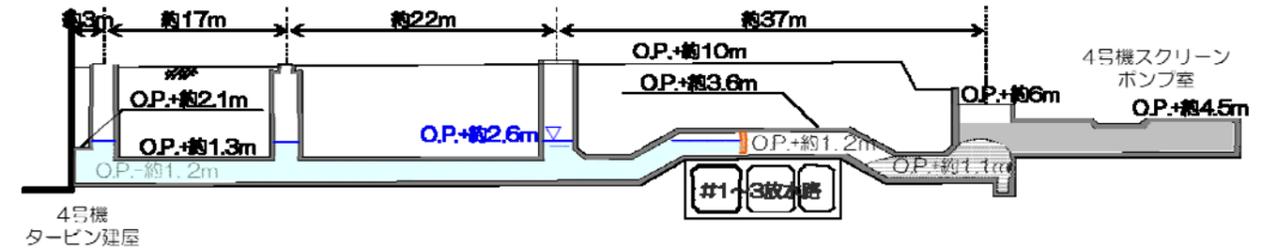
図5：4号機海水配管トレンチ断面図

- 2号機海水配管トレンチは、H26/12/18 にトンネル部の充填が完了。H26/12/24 及び H27/1/20 に立坑から揚水し、トンネル部における連通状況を確認。立坑の充填にあたり、止水状況を確認しつつ進める。
- 3号機海水配管トレンチは、今後トンネル部の充填を開始する予定。
- 4号機海水配管トレンチは、タービン建屋側に閉塞材料が流入しないよう、建屋とトレンチの連通の阻害を図り、その後内部充填を実施予定。

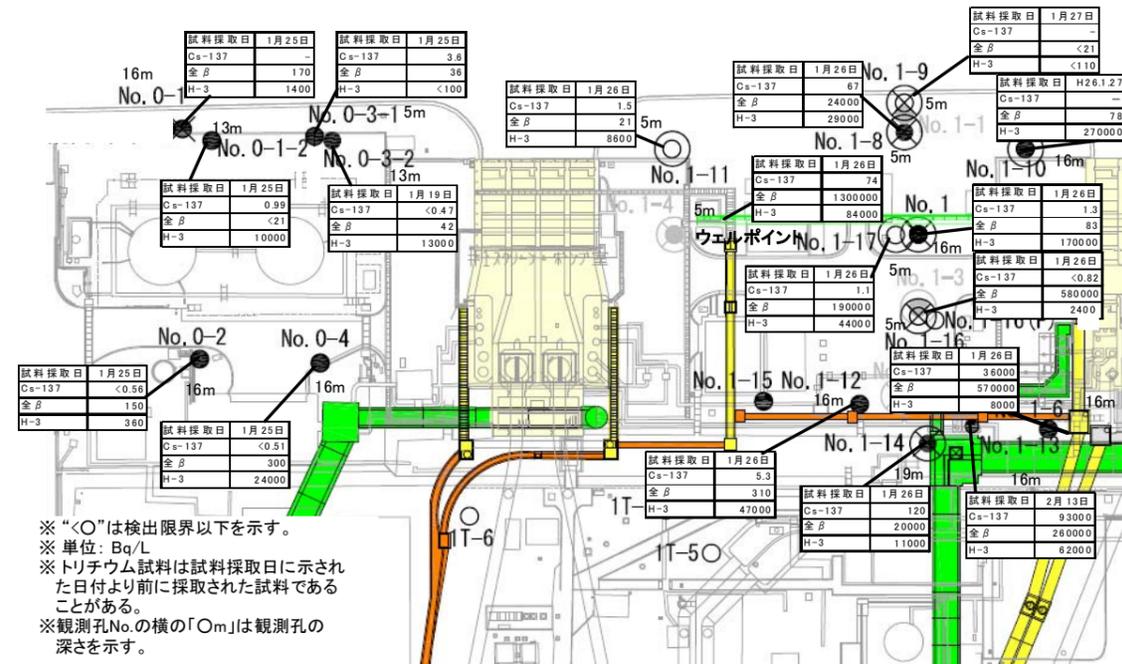
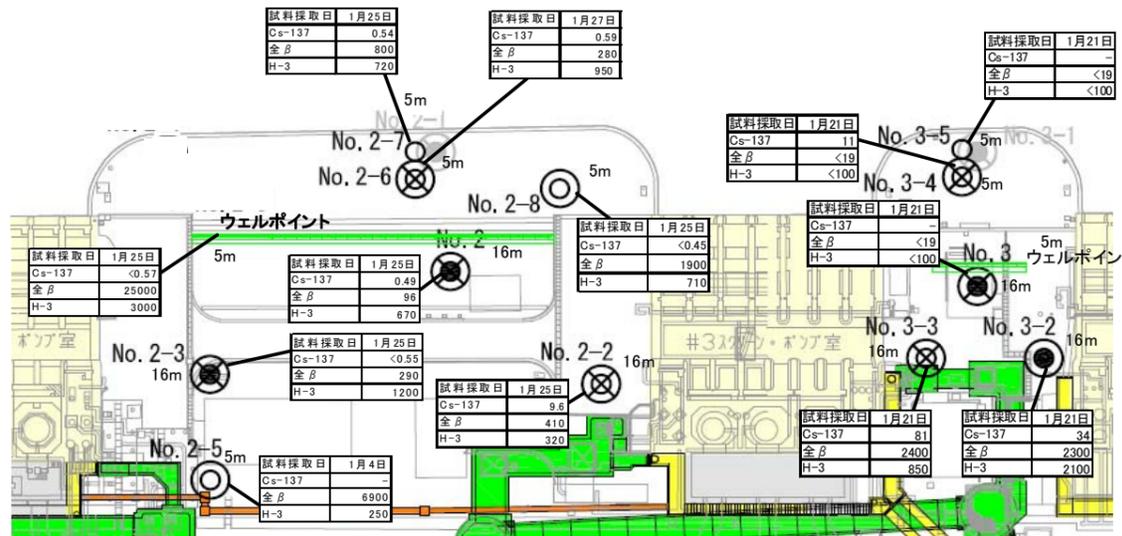
図6：タービン建屋東側の地下水濃度

- 1号機取水口北側護岸付近において、地下水観測孔 No. 0-1-2、No. 0-4 のトリチウム濃度がH26年7月から上昇傾向にあり、現在はそれぞれ 10,000 Bq/L 程度、23,000Bq/L 程度で推移。No. 0-3-2 より 1m³/日の汲み上げを継続。
- 1、2号機取水口間護岸付近において、地下水観測孔 No. 1-6 の全β濃度がH26年10月に780万 Bq/L に上昇したが、現在は50万 Bq/L 程度で推移。地下水観測孔 No. 1-8 のトリチウム濃度は1万 Bq/L 前後で推移していたが、H26年6月以降大きく上下し、現在は3万 Bq/L 程度。地下水観測孔 No. 1-17 のトリチウム濃度は1万 Bq/L 前後であったが、H26年10月以降上昇し16万 Bq/L となったが、現在は4万 Bq/L 前後で推移。全β濃度はH26年3月より上昇傾向にあり10月までに120万 Bq/L まで上昇したが、現在は20万 Bq/L 前後で推移。ウェルポイントからの汲み上げ（10m³/日）、地下水観測孔 No. 1-16 の傍に設置した汲上用井戸 No. 1-16(P)からの汲み上げ（1m³/日）を継続。
- 2、3号機取水口間護岸付近において、ウェルポイントのトリチウム濃度、全β濃度はH26年11月より低下し、現在はトリチウム濃度 3,000Bq/L 程度、全β濃度 4万 Bq/L 程度で推移。地盤改良部のモルタルによるかさ上げのため、ウェルポイントの汲み上げ量を 50m³/日に増加（H26/10/31～）。1/8 より地盤改良部のモルタル嵩上げを開始。
- 3、4号機取水口間護岸付近の地下水放射性物質濃度は、H26年12月までと同様に各観測孔とも低いレベルで推移。
- 1～4号機開渠内の海側遮水壁外側の放射性物質濃度は、H26年12月までと同様に東波除堤北側と同レベルの低い濃度で推移。

< 1号機取水口北側、1、2号機取水口間 >

< 2、3号機取水口間、3、4号機取水口間 >

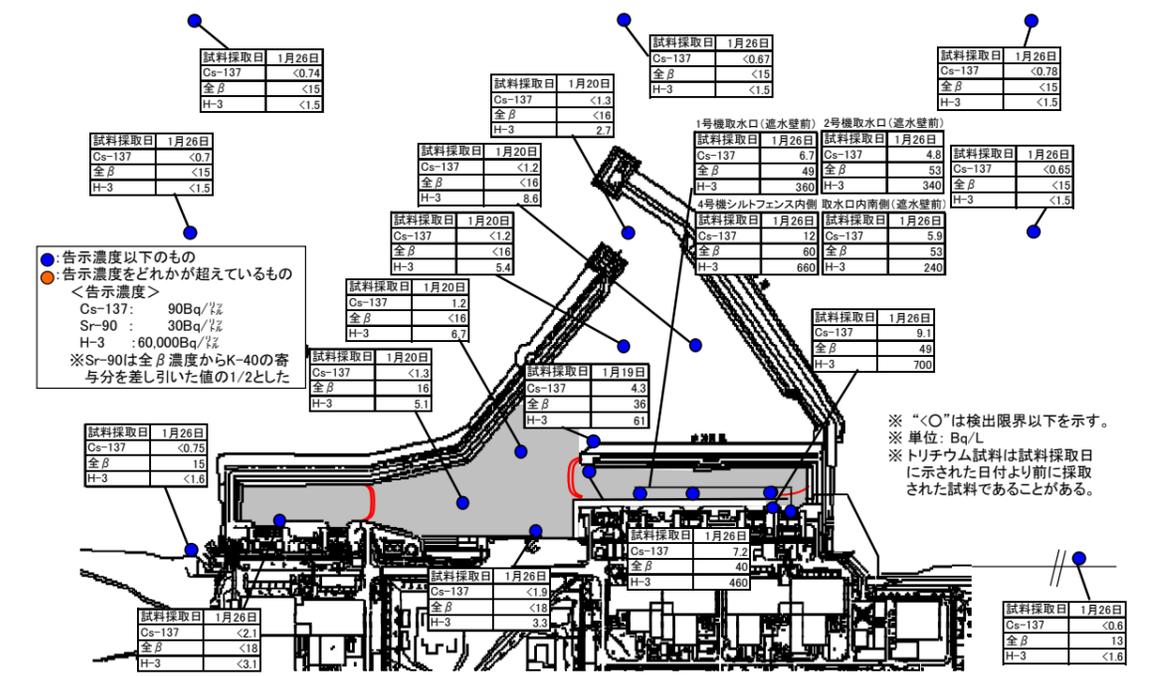
図7：港湾周辺の海水濃度

- ・港湾内海水の放射性物質濃度はH26年12月までと同様に緩やかな低下傾向が見られる。
- ・港湾口及び港湾外についてはこれまでの変動の範囲で推移。
- ・海底土舞い上がりによる汚染の拡散を防止するための港湾内海底土被覆工事を実施中（H26年度末完了予定）。H26/12/14よりエリア②を被覆中。1/27時点で約44%完了（図9参照）。なお、取水路開渠の海底についてはH24年までに被覆済み。
- ・セシウム吸着繊維とストロンチウム吸着繊維を取り付けたカーテン状ネットを海側遮水壁開口部に設置（1/15）。

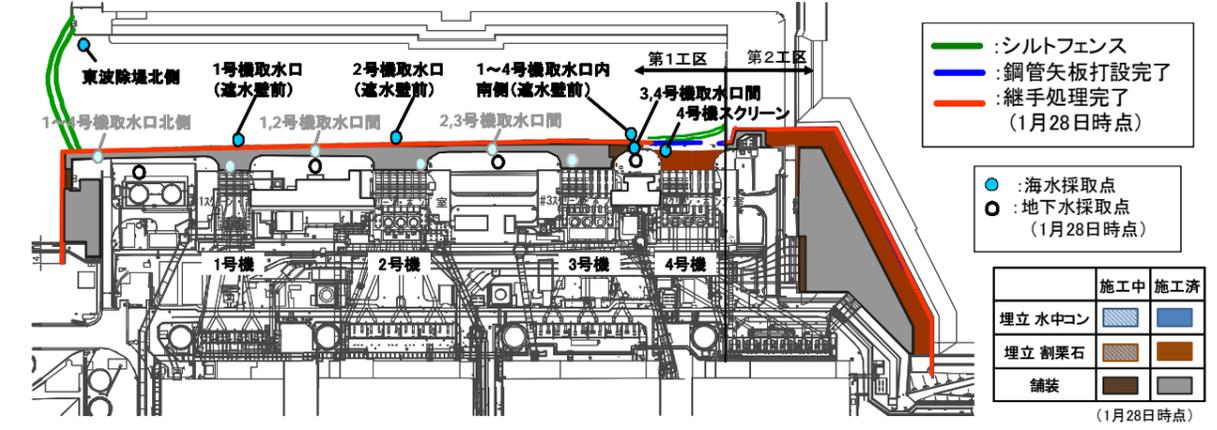
図8：海側遮水壁工事の進捗状況

- 1～4号機海側に遮水壁を設置し、汚染された地下水の海洋流出を防ぎます。
- 遮水壁を構成する鋼管矢板の打設は一部を除き完了（98%完了）。閉合時期については調整中です。

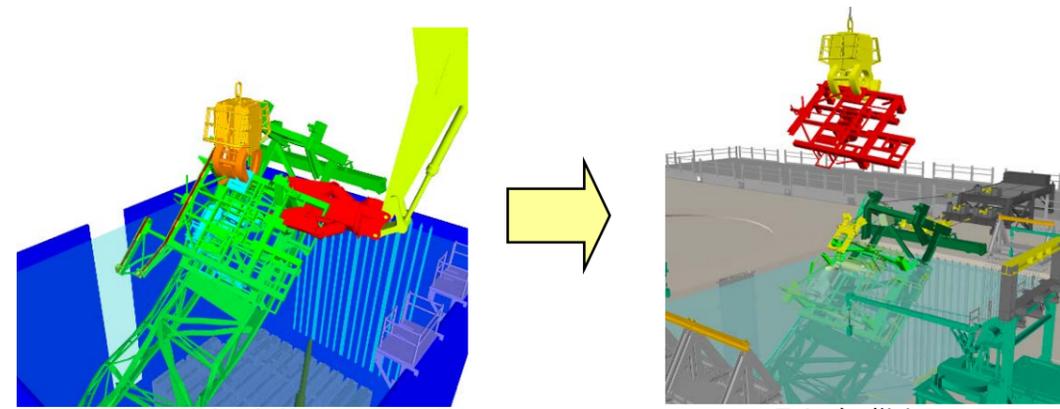
- 4号機使用済燃料プールからの燃料取り出し
 - ・4号機使用済燃料プールから共用プールへ輸送された漏えい燃料2体について、輸送後の状態を確認するため、水中カメラによる外観点検及びファイバースコープによる漏えい燃料棒の調査を実施(H26/12/17,18)。漏えい燃料を共用プールに保管するにあたって、被覆管の亀裂等によりペレットが散逸するといった事象の恐れがないと評価。
- 3号機使用済燃料取り出しに向けた主要工事
 - ・使用済燃料プール内のガレキ撤去作業中に、撤去する予定であった燃料交換機の操作卓及び張出架台が落下(H26/8/29)したため作業を中断していたが、H26/12/17よりガレキ撤去作業を再開。万一の落下対策の一つとして追加養生板を敷設(1/14~20)。今後、燃料交換機トロリ2階部分を撤去予定(図10参照)。

図10：燃料交換機トロリ2階部撤去イメージ
 フォークにより確実に把持した上で切断
 吊上げ、撤去

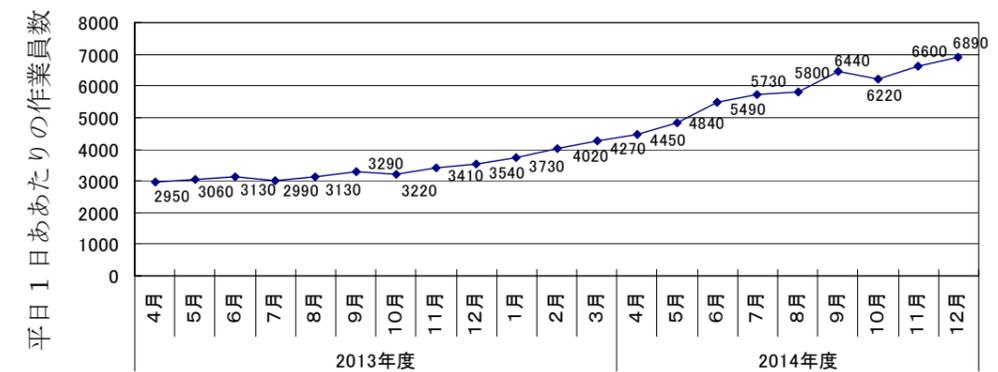
図11：H25年度以降各月の平日1日あたりの平均作業員数(実績値)の推移

- ・1ヶ月間のうち1日でも従事者登録されている人数(協力企業作業員及び東電社員)は、H26年9月～11月の1ヶ月あたりの平均が約13,900人。実際に業務に従事した人数は1ヶ月あたりの平均で約11,000人であり、ある程度余裕のある範囲で従事登録者が確保されている。
- ・2月の作業に想定される人数(協力企業作業員及び東電社員)は、平日1日あたり6,770人程度*と想定され、現時点で要員の不足が生じていないことを主要元請企業に確認。なお、昨年度以降の各月の平日1日あたりの平均作業員数(実績値)は約3,000～6,900人規模で推移(図11参照)。
※：契約手続き中のため2月の予想には含まれていない作業もある。
- ・福島県内・県外の作業員数ともに増加傾向にあるが、福島県外の作業員数の増加割合が大きいため、12月時点における地元雇用率(協力企業作業員及び東電社員)は約45%。

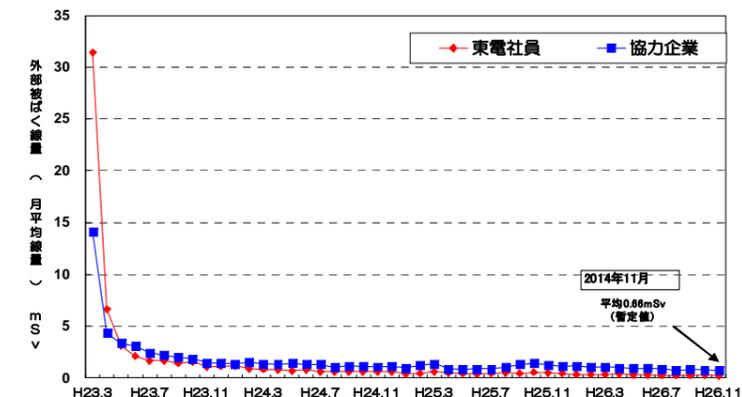
図12：作業員の月別個人被ばく線量の推移(月平均線量)(H23年3月以降の月別被ばく線量)

- ・H25年度、H26年度ともに月平均線量は約1mSvで安定している。(参考：年間被ばく線量目安20mSv/年≒1.7mSv/月)
- ・大半の作業員の被ばく線量は線量限度に対し大きく余裕のある状況である。
