廃止措置等に向けた進捗状況: 使用済み燃料プールからの燃料取り出し作業

至近の目標 1~3号機使用済燃料プール内の燃料の取り出し開始

廃止措置等に向けた進捗状況：循環冷却と滞留水処理ライン等の作業

廃止措置等に向けた進捗状況：敷地内の環境改善等の作業

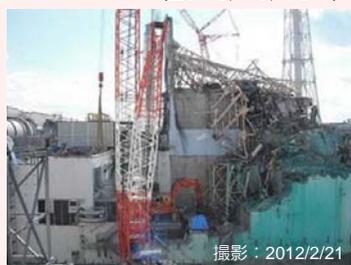
燃料取り出し用カバー設置に向けて、構台設置作業完了（2013/3/13）。
原子炉建屋上部ガレキ撤去作業を完了（2013/10/11）し、現在、燃料取り出し用カバーや燃料取扱設備のオペレーティングフロア（※1）上の設置作業に向け、線量低減対策（除染、遮へい）を実施中（2013/10/15～）。使用済燃料プール内のガレキ撤去を実施中（2013/12/17～）。

大型ガレキ撤去前

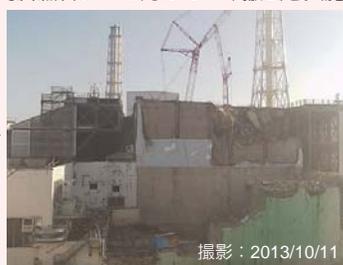
大型ガレキ撤去後

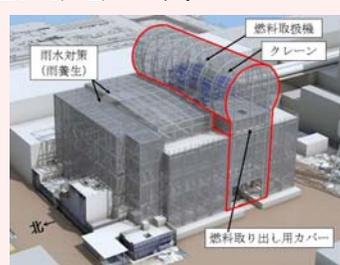
燃料取り出し用カバーイメージ

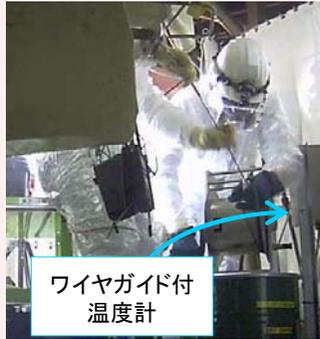
- 震災後に2号機に設置した原子炉圧力容器底部温度計が故障したことから監視温度計より除外（2014/2/19）。
- 2014/4/17に温度計の引き抜き作業を行ったが、引き抜けなかったため作業を中断。錆除去剤を注入し、2015/1/19に引抜完了。
- 2014年度中に温度計を再設置する予定。

2号機原子炉圧力容器故障温度計 引抜作業状況

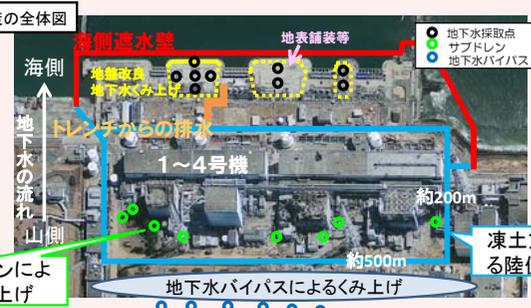
対策の全体図

- ・建屋東側（海側）の地下水の濃度、水位等のデータの分析結果から、汚染された地下水が海水に漏えいしていることが明らかになった。
- ・港湾内の海水は至近1ヶ月で有意な変動はなく、沖合での測定結果については引き続き有意な変動は見られていない。
- ・海洋への汚染拡大防止対策として下記の取り組みを実施している。
 - ①汚染水を漏らさない
 - ・護岸背面に地盤改良を実施し、放射性物質の拡散を抑制
 （1～2号機間：2013/8/9完了、2～3号機間：2013/8/29～12/12、3～4号機間：2013/8/23～1/23完了）
 - ・汚染エリアの地下水くみ上げ（2013/8/9～順次開始）
 - ②汚染源に地下水を近づけない
 - ・山側地盤改良による囲い込み
 （1～2号機間：2013/8/13～2014/3/25完了、2～3号機間：2013/10/1～2014/2/6完了、3～4号機間：2013/10/19～2014/3/5完了）
 - ・雨水等の侵入防止のため、コンクリート等の地表舗装を実施
 （2013/11/25～2014/5/2完了）
 - ③汚染源を取り除く
 - ・分岐トレンチ等の汚染水を除去し、閉塞（2013/9/19完了）
 - ・海水配管トレンチの汚染水の水抜き
 2号機：2014/11/25～12/18 トンネル部をセメント系材料により充填
 3号機：今後、トンネル部の充填を開始予定。
