# 2号RPV底部温度計修理に伴う 温度計引き抜き結果について

2015年1月29日  
東京電力株式会社

## 1. 設備概要と作業内容

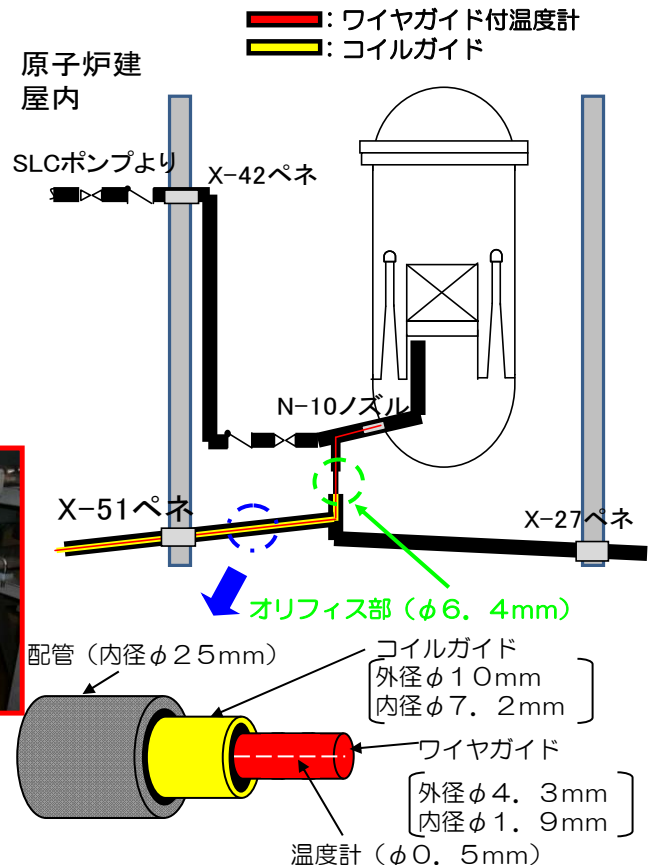
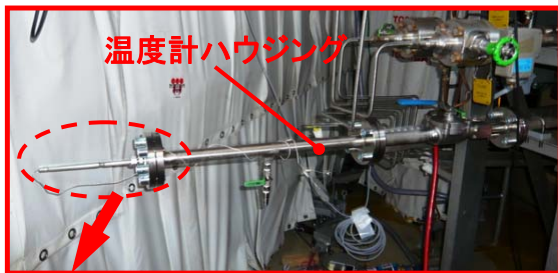
- 既設SLC計装配管を利用して、X-51<sup>レ</sup>側からX-27<sup>レ</sup>側に繋がるT分岐後のオリフィス部までコイルガイドを挿入し、以降ワイヤガイド(温度計付き)をN-10ノズル付近まで挿入されている。
- 当該温度計は、H26.2.19故障と判断したことから、H26.4.17に交換のための引き抜き作業を実施したが、引き抜きできなかったもの。

温度計信号線

- 錆除去剤を約120h浸漬させ、錆の除去を行う。
- 錆除去剤排出後、X-51<sup>レ</sup>側よりワイヤガイド、コイルガイドを150N以下の力で引抜く。

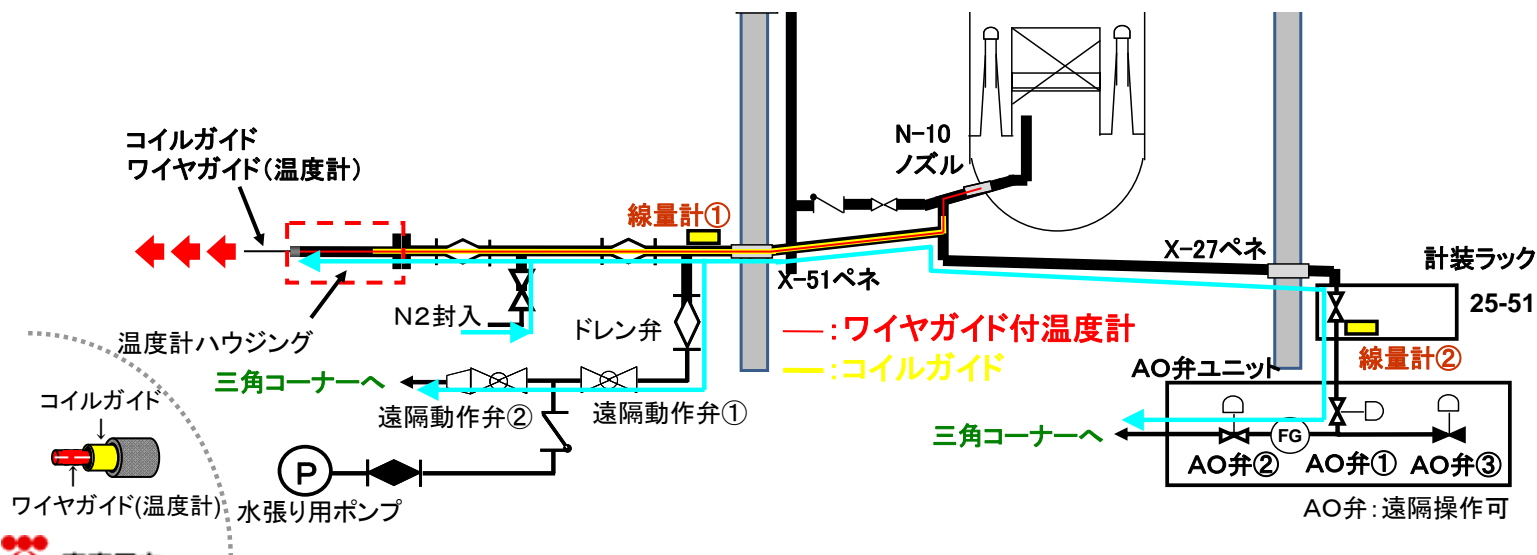
- 錆除去剤の注入による錆除去  
1/14~1/19の間(約120時間) 錆除去剤を注入し、**錆が除去されている状況が確認できた。**
- コイルガイド・ワイヤガイドの引抜き  
1/19にワイヤガイド付温度計及びコイルガイドの引抜きを行い、規定引抜き力150Nに対し、**50~70Nにて引き抜きを完了した。**その後、仮ハウジングによる閉止を実施した。(作業中プラントパラメータ及び線量計①②の変動もみられなかった)

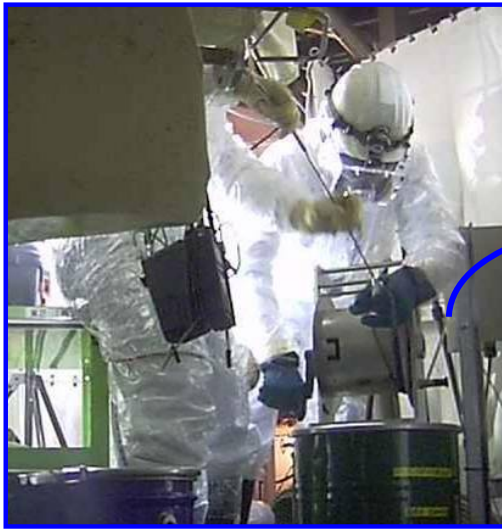
ワイヤガイド引抜作業の状況

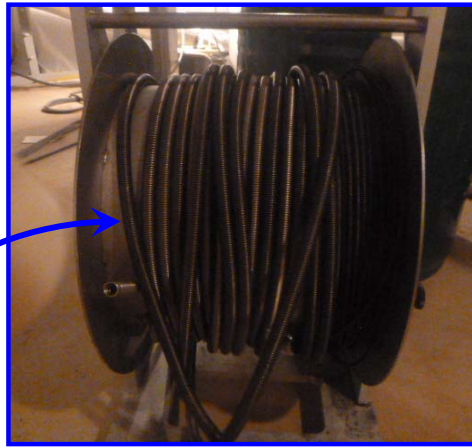
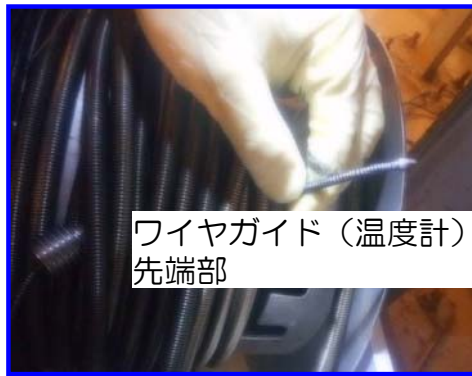
ワイヤガイド（温度計）  
先端部

コイルガイド／ワイヤガイド

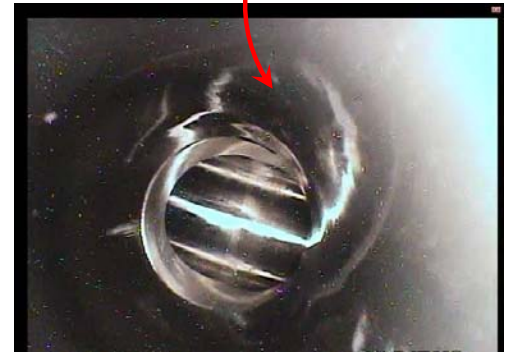
引抜後のSLC配管内部  
(1/20撮影)

- ✓ワイヤガイド付温度計の引き抜きが完了。
- ✓新規温度計の挿入に向け、内視鏡による配管内部確認を実施。
- ✓新規温度計挿入工法の検討・計画・訓練等を行う予定
