2、3、4号機海水配管トレンチ 閉塞工事の進捗状況について

平成27年1月29日

1. 海水配管トレンチ閉塞工事の進捗状況

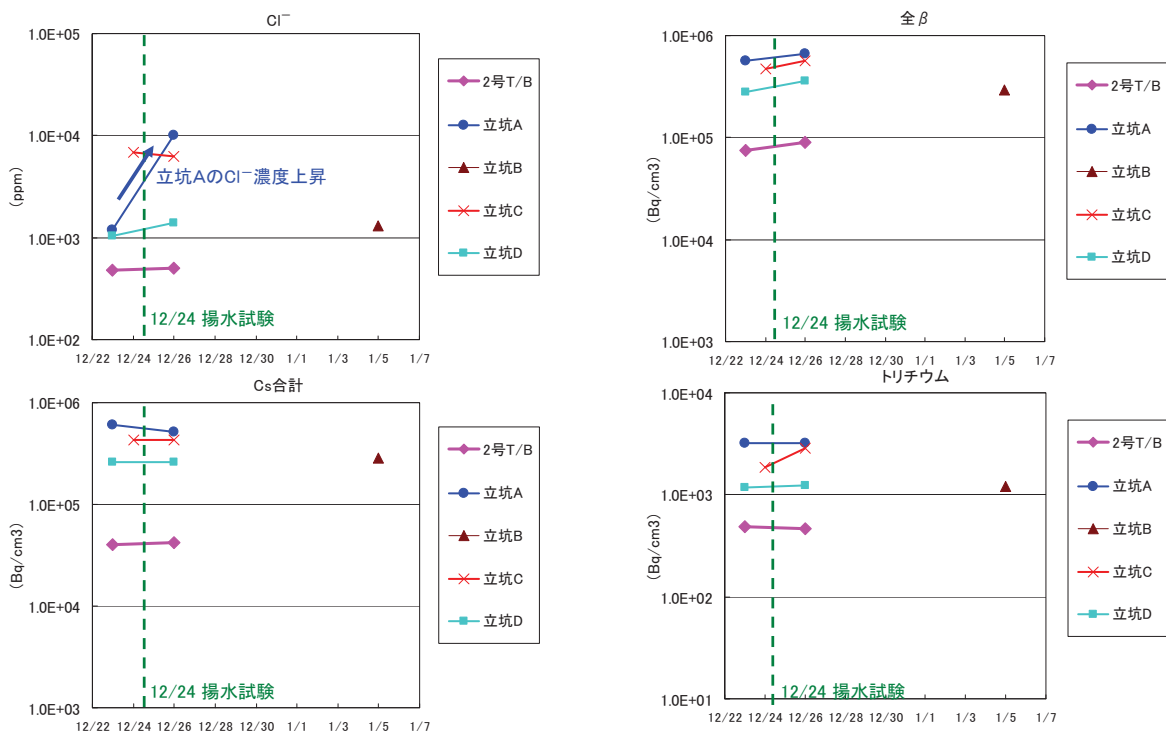
2. (4) 2号機:揚水試験(1回目)における各立坑の水質

- 揚水試験前後の水質を比較した結果、立坑A、C、Dはほぼ同等。よって、地下水流入の可能性は低いと考えられる。
- なお、立坑Aにおいて塩化物イオンが上昇した理由は、閉塞材料の打設時に立坑Aからアルカリ中和剤を投入しており、その影響と推察。

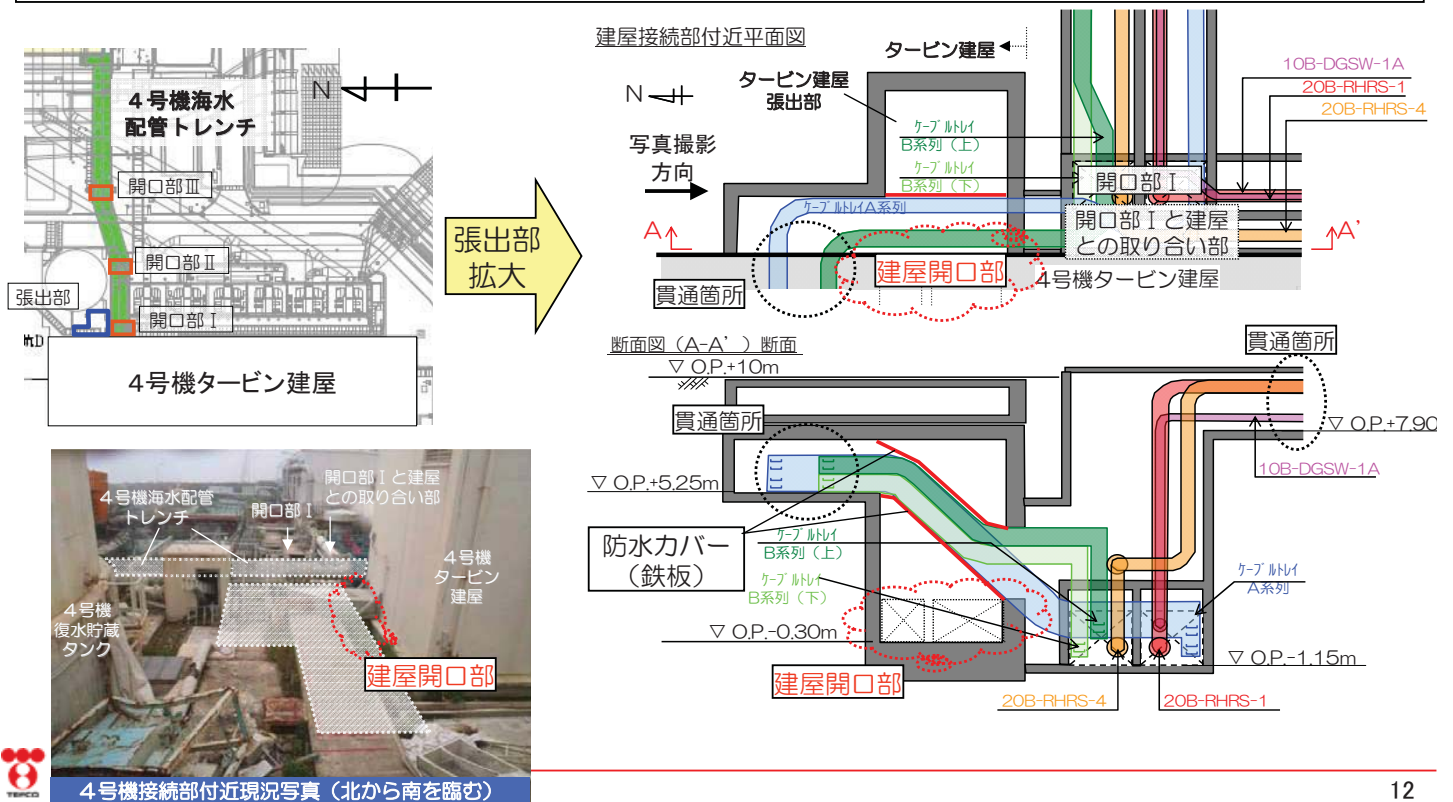
4. (2) 4号機: 建屋・トレンチ接続部の状況

■赤枠で示す箇所（T/B地下）に開口があり、トレンチに収納されていないSW配管等が設置されていることを確認。

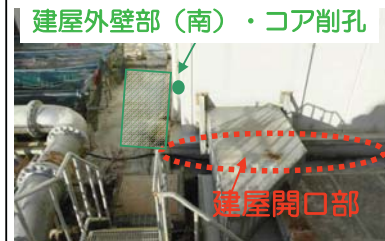
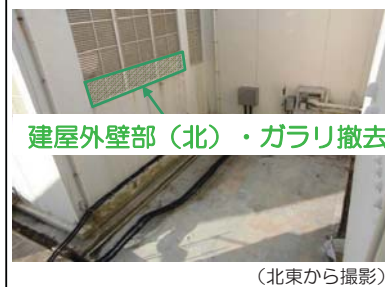
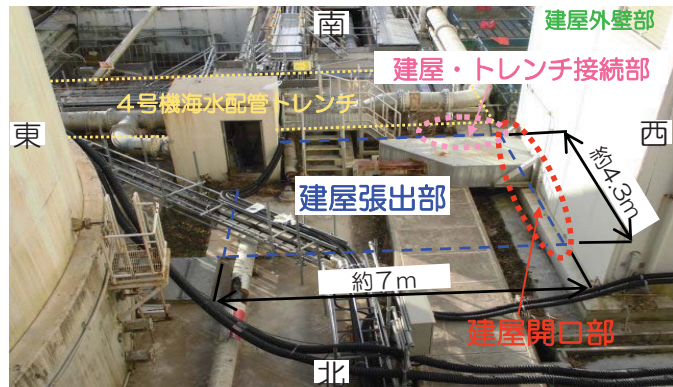
事前調査①
 建屋外壁部・床スラブにコア削孔等、または外壁部のガラリを撤去し水中カメラ等により、**建屋開口部の内部確認**を行う

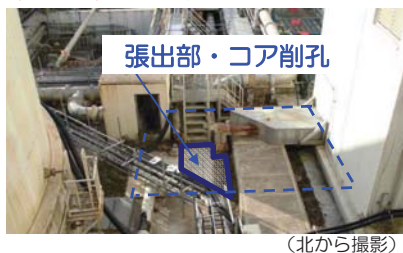
事前調査②
 既設設備と干渉しない箇所において、張出部のコンクリート天端にコア削孔を行い水中カメラ等により、**張出部の内部確認**を行う

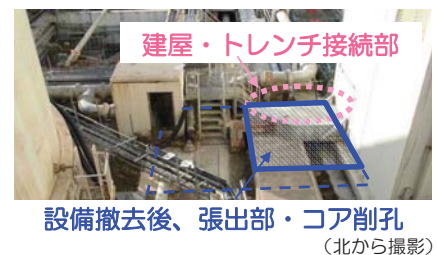
事前調査③
 張出部のコンクリート天端にコア削孔を行い水中カメラ等により、**建屋・トレンチ接続部の内部確認**を行う

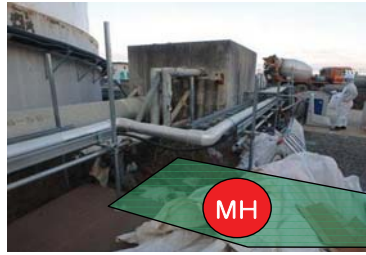
4. (6) 4号機:トレンチ開口部の調査状況

- 開口部Ⅰは、カメラ調査を継続中。
- 開口部Ⅱは、支障物のうち一部グレーチングの撤去完了。空間線量率は、開口部ⅡのMH直上で約0.35mSv/h。
- 開口部Ⅱ及びⅢは、材料投入管を底部まで降ろすことができるか確認中。

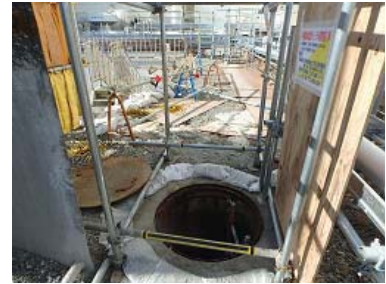
開口部Ⅱ 地上部状況
(着手前)

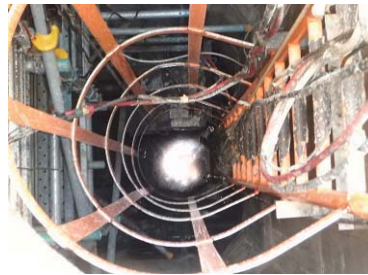
開口部Ⅱ MH開口状況

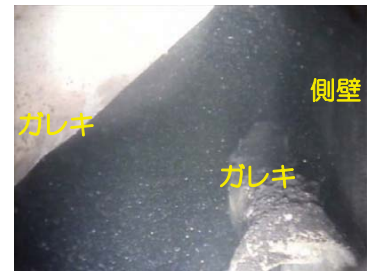
MH内部の状況
