# 廃止措置等に向けた進捗状況: 使用済み燃料プールからの燃料取り出し作業

# 廃止措置等に向けた進捗状況：循環冷却と滞留水処理ライン等の作業

## 廃止措置等に向けた進捗状況：敷地内の環境改善等の作業

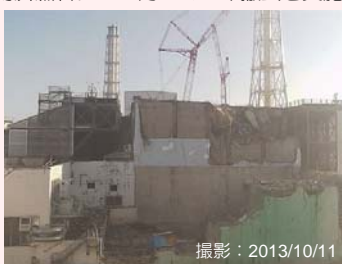
大型ガレキ撤去後

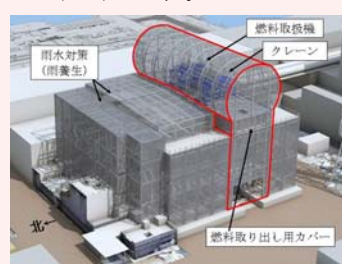
燃料取り出し用カバーイメージ

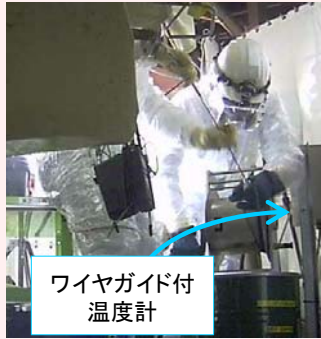
- ①原子炉圧力容器温度計再設置
- 震災後に2号機に設置した原子炉圧力容器底部温度計が故障したことから監視温度計より除外（2014/2/19）。
  - 2014/4/17に温度計の引き抜き作業を行ったが、引き抜けなかったため作業を中断。錆除去剤を注入し、2015/1/19に引抜完了。
  - 2014年度中に温度計を再設置する予定。
- ②原子炉格納容器温度計・水位計再設置
- 格納容器常設監視計器の設置を試みたが、既設グレーチングとの干渉により、計画の位置に設置することが出来なかった（2013/8/13）。
  - 2014/5/27に当該計器を引き抜き、2014/6/5、6に再設置を実施。1ヶ月程度推移を確認し妥当性を確認。
  - 再設置時に格納容器内の水位を測定し、底部より約300mmの高さまで水があることを確認。

2号機原子炉圧力容器故障温度計 引抜作業状況
