福島第一原子力発電所 構内側溝排水放射線モニタ警報発生について

平成27年2月26日
東京電力株式会社

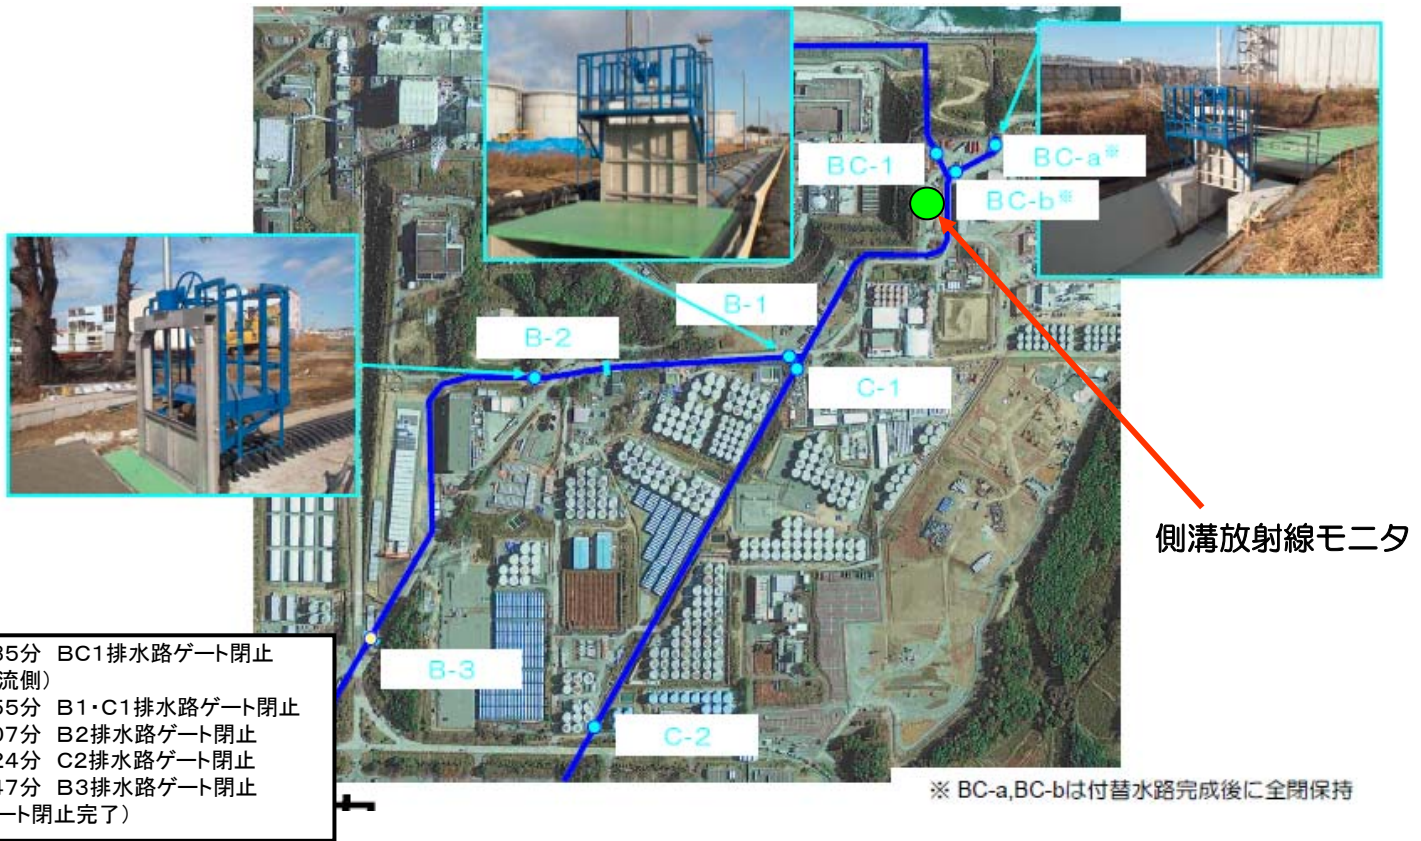
2. 側溝放射線モニタ設置及び閉止ゲート設置場所

平成27年2月22日、構内側溝放射線モニタにて警報が発生。
(当該放射線モニタは、汚染水貯蔵タンク等から漏えいした汚染水の排水路への流入検知を目的として設置)

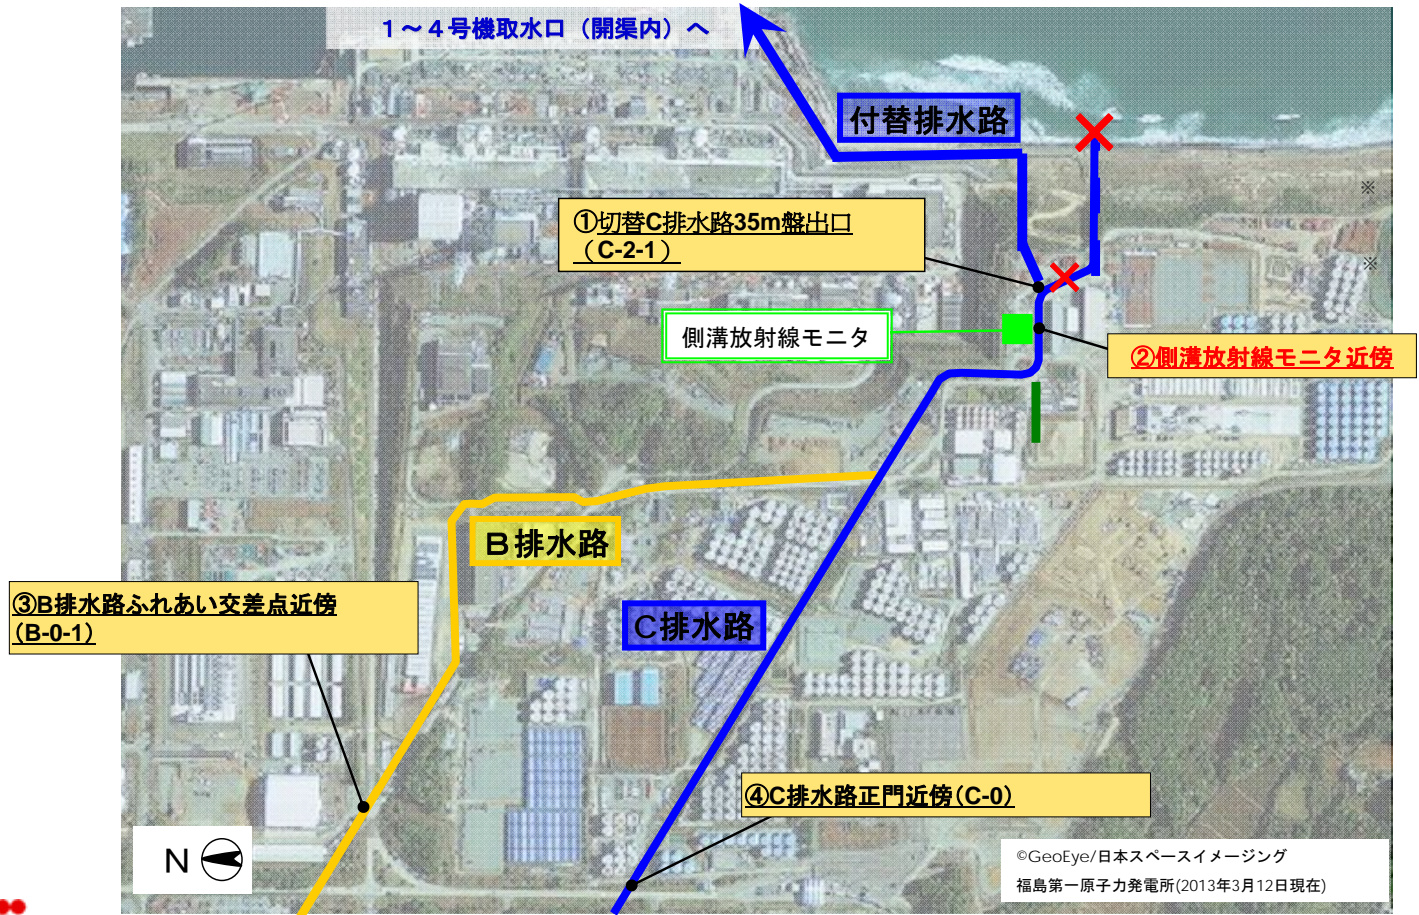
<B・C排水路のサンプリング結果>

①切替C排水路35m盤出口 (C-2-1)

Cs-134	Cs-137	全β
2/22 7:30	ND(1.4)	ND(2.0)	15
2/23 6:45	ND(2.3)	7.0	ND(15)
2/24 7:35	ND(1.5)	ND(2.1)	ND(13)

②側溝放射線モニタ近傍

Cs-134	Cs-137	全β
2/22 7:25	ND(2.8)	ND(2.5)	ND(4.9)
2/22 11:00	4.0	11	3800
2/22 13:50	ND(3.2)	ND(3.0)	390
2/22 18:20	ND(2.8)	ND(3.5)	190
2/22 22:00	ND(3.3)	6.9	20
2/23 8:30	ND(3.0)	ND(3.0)	ND(5.1)
2/24 7:27	ND(3.3)	ND(3.3)	ND(5.3)

③B排水路ふれあい交差点近 (B-0-1)

Cs-134	Cs-137	全β
2/22 13:15	ND(16)	ND(26)	ND(16)
2/24 7:19	ND(15)	ND(25)	13

④C排水路正門近傍 (C-0)

Cs-134	Cs-137	全β
2/22 13:05	ND(17)	ND(26)	ND(16)

「③B排水路ふれあい交差点近(B-0-1)」及び、「④C排水路正門近傍(C-0)」の採取頻度については以下の通り。

- ・③B排水路ふれあい交差点近(B-0-1) : 2回/週(月・木)
- ・④C排水路正門近傍(C-0) : 1回/週(水)

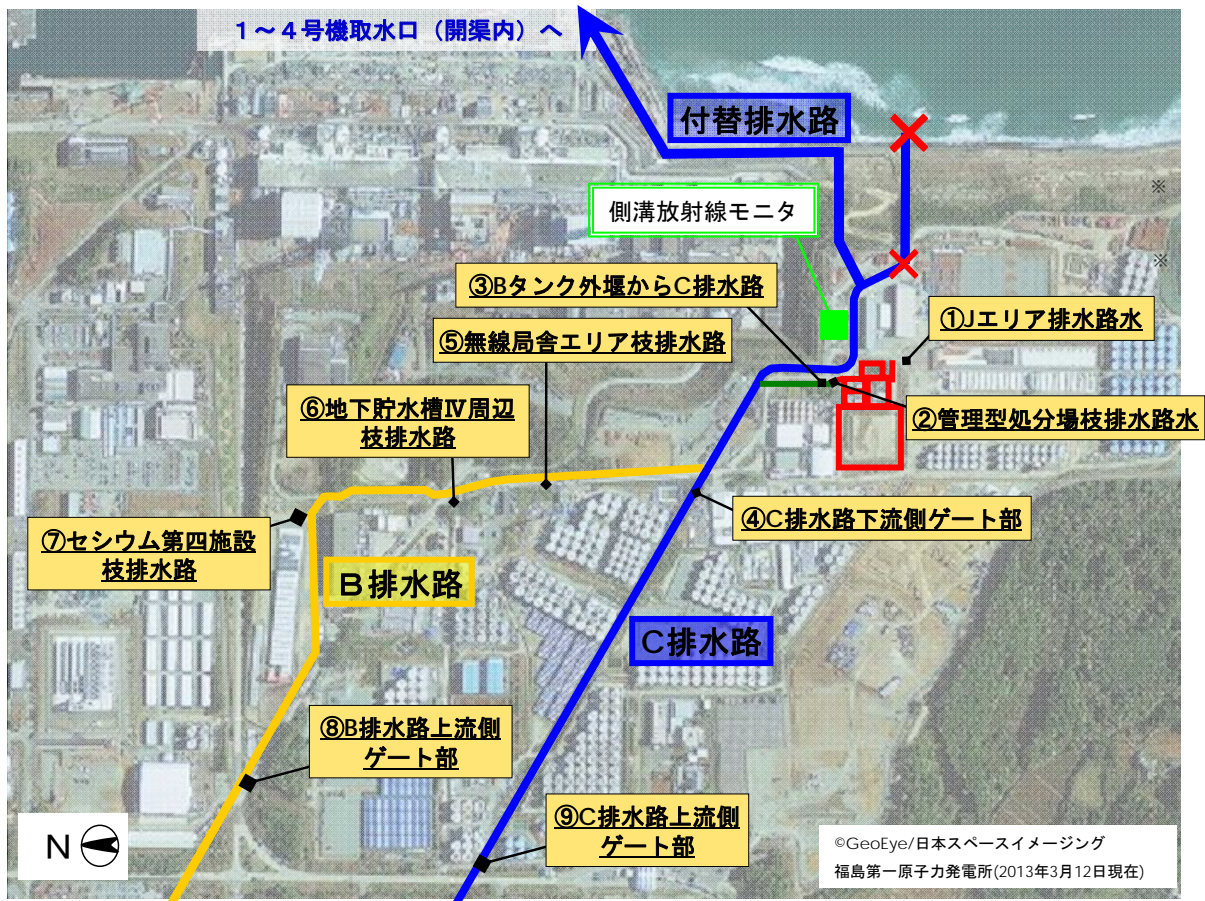
<枝排水路のサンプリング結果>

①Jエリア排水路

Cs-134	Cs-137	全β
2/23 14:27	ND(4.3)	ND(7.8)	21

②管理型処分場枝排水路水

Cs-134	Cs-137	全β
2/23 14:38	24	80	120

③Bタンク外堰からC排水路への枝排水路水

Cs-134	Cs-137	全β
2/23 14:48	ND(4.4)	ND(8.4)	15

④C排水路下流側ゲート部

Cs-134	Cs-137	全β
2/23 15:08	ND(4.6)	ND(7.6)	4.8

⑤無線局舎エリア枝排水路水

Cs-134	Cs-137	全β
2/23 15:22	ND(5.3)	ND(9.2)	1700

⑥地下貯水槽IV周辺枝排水路水

Cs-134	Cs-137	全β
2/23 15:35	ND(4.5)	ND(7.7)	62

⑦セシウム第四施設枝排水路

Cs-134	Cs-137	全β
2/23 16:05	11	37	63

⑧B排水路上流側ゲート部

Cs-134	Cs-137	全β
2/23 16:22	ND(4.3)	8.8	14

⑨C排水路上流側ゲート部

Cs-134	Cs-137	全β
2/23 16:35	ND(4.5)	ND(7.6)	6.9

単位：Bq/L、NDは検出限界値未満を表し、() 内に検出限界値を示す。
