福島第一原子力発電所 1号機 建屋カバー解体・ガレキ撤去の計画 追加調査等の実施について

平成27年2月26日

東京電力株式会社

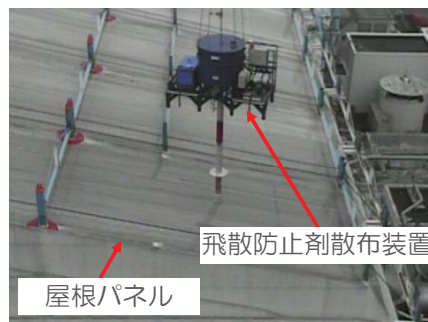
飛散防止剤散布状況

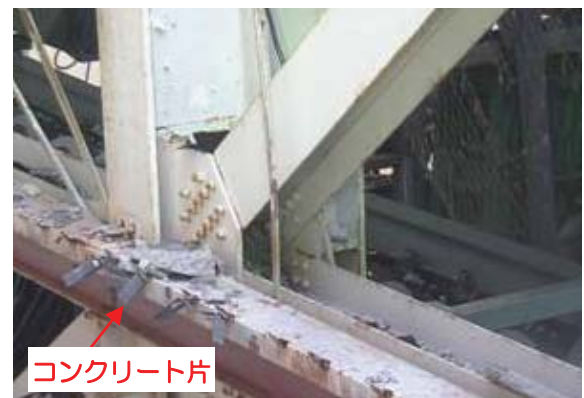
支障鉄骨の撤去

■ 10月～12月の調査で確認された飛散抑制対策のための散水設備の設置に支障となる鉄骨を撤去

- ①撤去箇所へ事前に飛散防止剤を散布
- ②コンクリート片を吸引
- ③局所散水し鉄骨を撤去

クレーンで吊り下げる把持装置や吸引装置で撤去

■ 支障鉄骨の撤去作業は、壁パネルで囲われた環境で、次の安全対策を講じて実施

- 飛散防止剤の散布
- コンクリート片を吸引
- 作業中の局所散水
- 緊急散水（クレーンで吊り下げる散水設備を準備）
- ダスト濃度は、オペレーティングフロアのダストモニタ等で常時監視

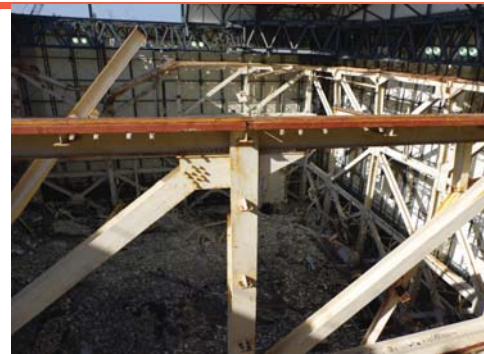
① 7a柱上部梁
健全

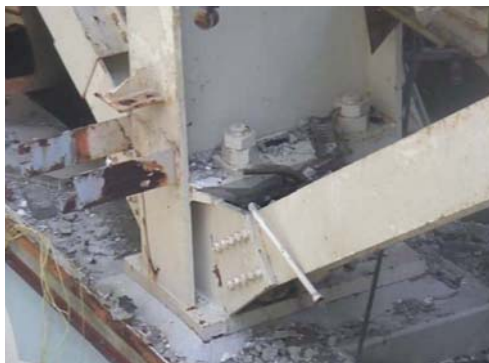
② 9a通り柱脚
健全

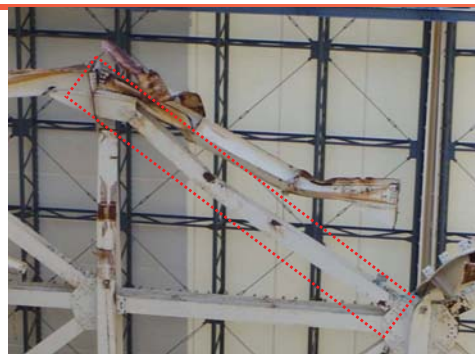
④ 9a-8a通り間上部鉄骨損傷

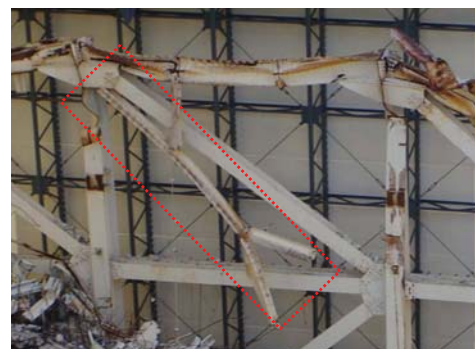
⑥ 西面10a通り付近上部鉄骨損傷
