発電所内のモニタリング状況等について

平成27年3月16日
東京電力株式会社

(1) 港湾内・外および地下水の分析結果について

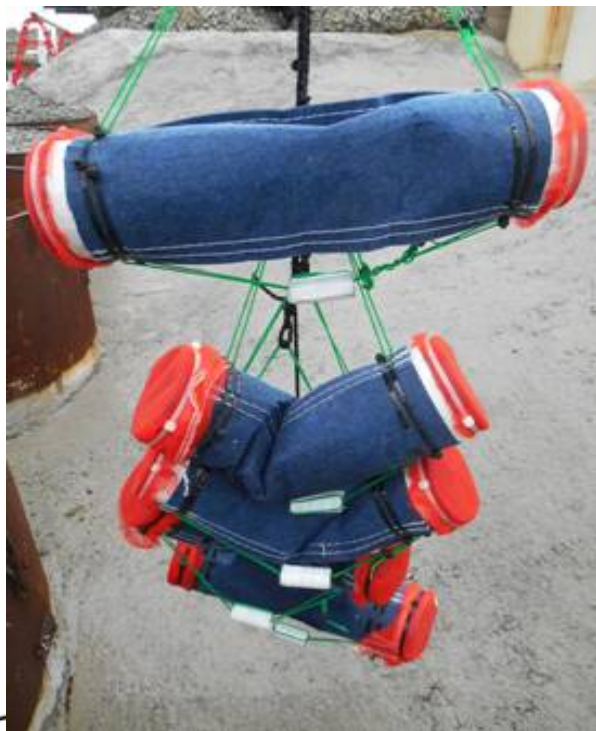
セシウム・ストロンチウム吸着材の設置場所

- 平成27年2月17日設置
- フェロシアン化鉄含浸不織布袋を筒型にし、その中に多糖類架橋吸着ゲルを充填

- ▶ H27年2月17日に筒状の吸着材（多糖類架橋吸着ゲル）5体を設置。
- ▶ 浸漬期間は、H27年3月19日までの30日間を予定。
- ▶ 定期的（1、2、6、10、30日後）に吸着材1体を回収（計5回）し、吸着材への核種吸着量の測定等の性能評価を実施。
