参考2-3 主な対策の進捗状況

(1) 多核種除去設備等による 汚染水浄化処理について

(2) 2、3、4号機海水配管トレンチ閉塞作業の状況

(3) 陸側遮水壁工事の進捗状況について

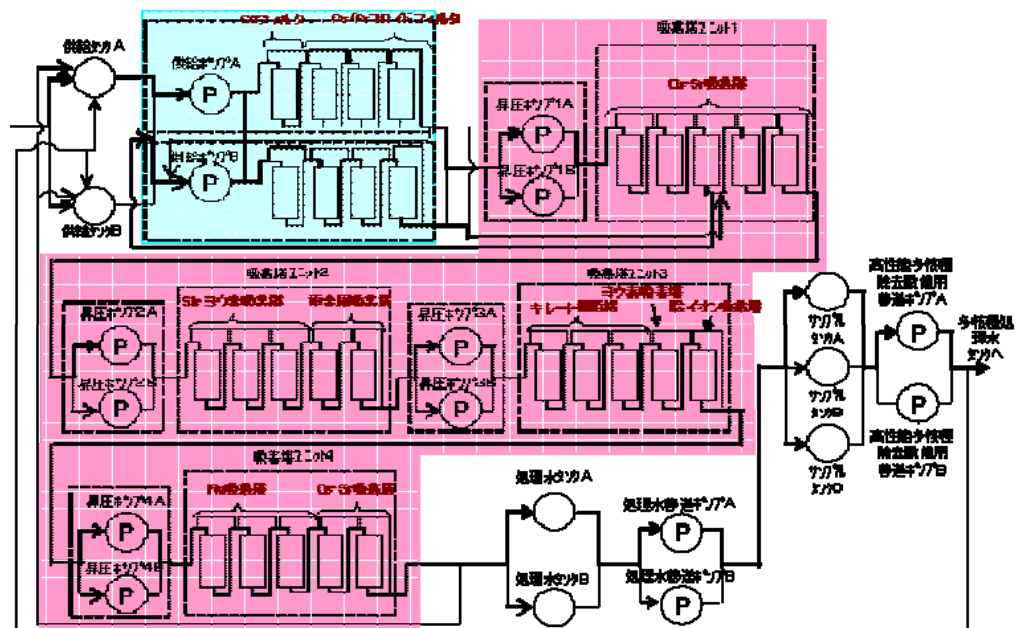
2-3. 汚染水処理設備について（高性能多核種除去設備）

- ホット試験開始日：H26.10.18
- 定格処理量：500m³/日
- 処理実績（H27.3.5現在）：約29,000m³

吸着塔

処理水タンク・供給タンクエリア

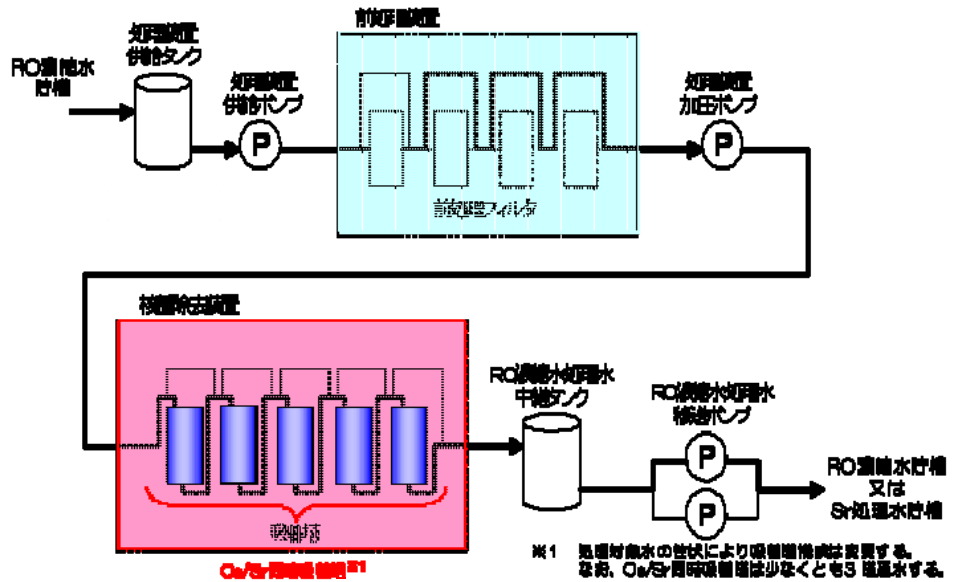
2-4. 汚染水処理設備について（RO濃縮水処理設備）

- 処理開始日：H27.1.10
- 処理能力：500～900m³/日
- 除去能力：Srを100～1,000分1へ低減（目標）
- 処理実績（H27.3.10現在）：約36,000m³

前処理装置

セシウム・
ストロンチウム同時吸着塔

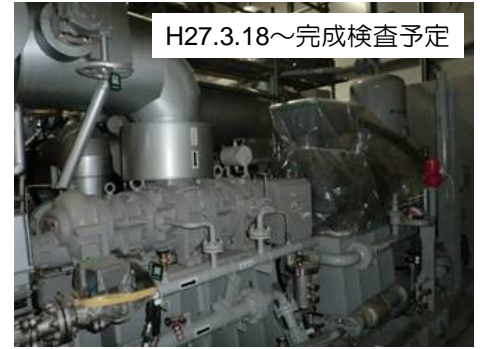
写真①：冷凍機 試運転完了(H27.3.7)

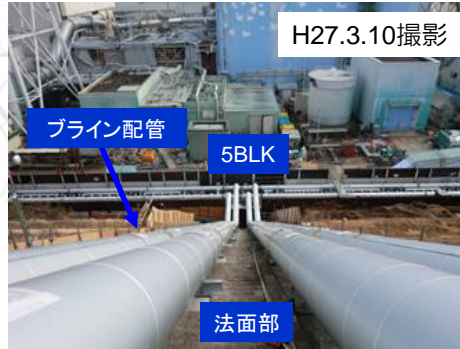
写真②：法面部ブライン配管設置状況

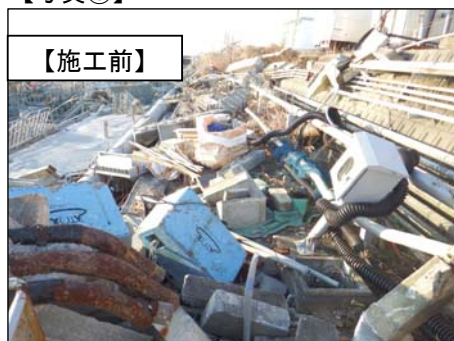
【写真①】

3号機海側7m盤
法面ガレキ撤去実施
