廃止措置等に向けた進捗状況：使用済み燃料プールからの燃料取り出し作業

至近の目標 1～3号機使用済み燃料プール内の燃料の取り出し開始

廃止措置等に向けた進捗状況：循環冷却と滞留水処理ライン等の作業

廃止措置等に向けた進捗状況：敷地内の環境改善等の作業

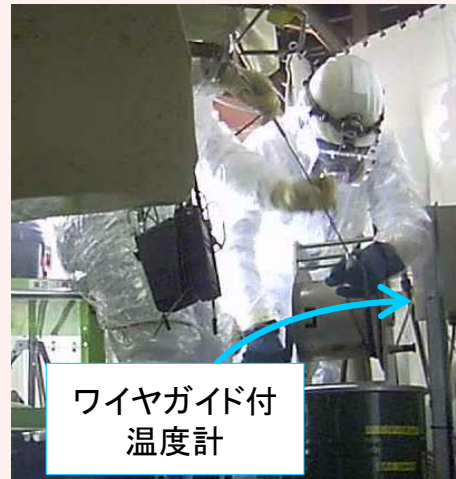
- ・震災後に2号機に設置した原子炉圧力容器底部温度計が破損したことから監視温度計より除外(2014/2/19)。
- ・2014/4/17に温度計の引き抜き作業を行ったが、引き抜けなかったため作業を中断。錆除去剤を注入し、2015/1/19に引抜完了。
- ・2015/3/13に温度計の再設置完了。1ヶ月程度推移を確認。

ワイヤガイド付
温度計

2号機原子炉圧力容器
故障温度計 引抜作業状況

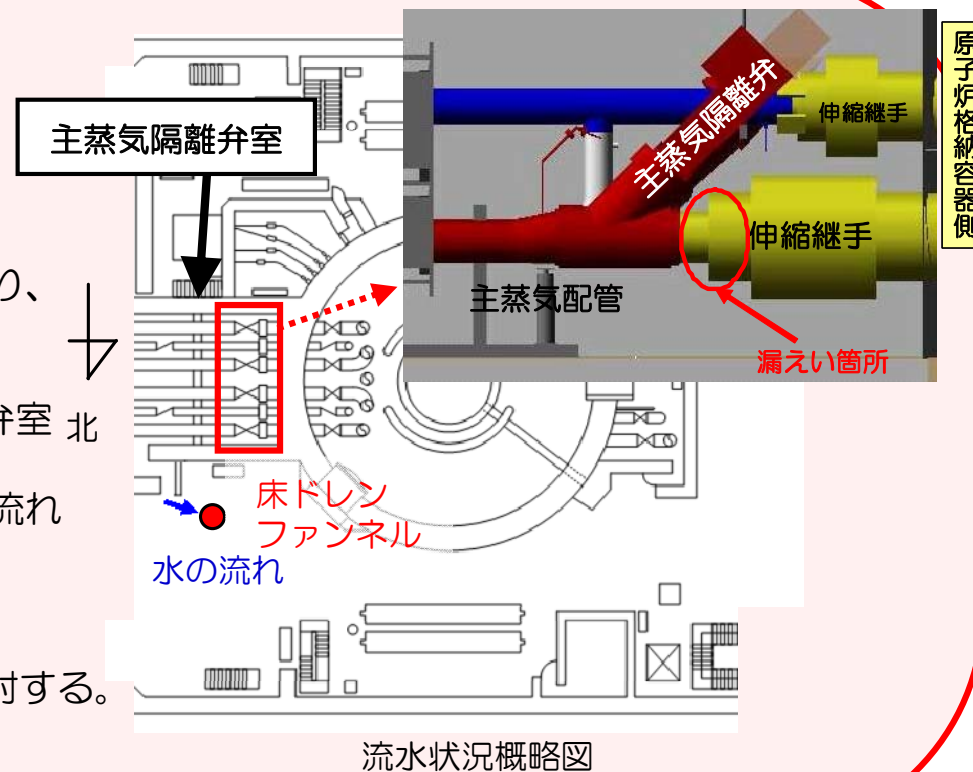
3号機原子炉建屋1階北東エリアの主蒸気隔離弁室の扉付近から、近隣の床ドレンファンネル（排水口）に向かって水が流れていることを2014/1/18に確認。排水口は原子炉建屋地下階につながっており、建屋外への漏えいはない。

2014/4/23より、原子炉建屋2階の空調機械室から1階の主蒸気隔離弁室につながっている計器用配管から、カメラによる映像取得、線量測定を実施。2014/5/15に主蒸気配管のうち1本の伸縮継手周辺から水が流れていることを確認した。

※主蒸気隔離弁：原子炉から発生した蒸気を緊急時に止める弁

3号機で、格納容器からの漏えい箇所が判明したのは初めてであり、今回の映像から、漏えい量の評価を行うとともに、追加調査の要否を検討する。また、本調査結果をPCV止水・補修方法の検討に活用する。

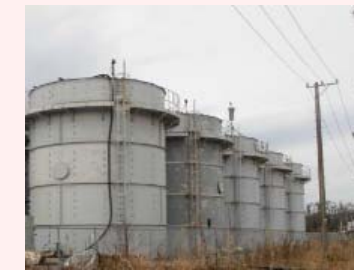
これまで、堰のかさ上げによる雨水受け入れ量の増加、雨どいや堰カバーの設置による堰内へ流入する雨水の抑制などの設備対策を行ってきた。台風18・19号により合計約300mmの雨が降ったが、これらの改善対応により、堰内から汚染した雨水を漏らすことはなかった。

堰カバー設置前

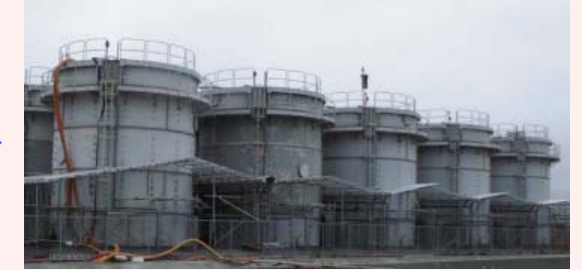
堰カバー設置後

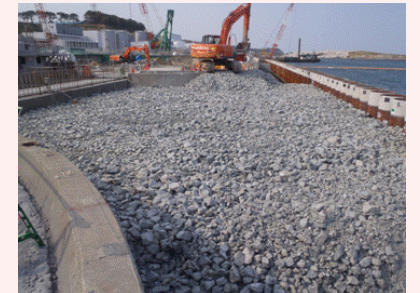
汚染水が地下水へ漏えいした場合に、海洋への汚染拡大を防ぐための遮水壁を設置中。港湾内の鋼管矢板の打設は、9本を残して2013/12/4までに一旦完了。引き続き、港湾外の鋼管矢板打設、港湾内の埋立、くみ上げ設備の設置等を実施し竣工前に閉塞する予定。

海側遮水壁工事状況
 (1号機取水口側埋立状況)

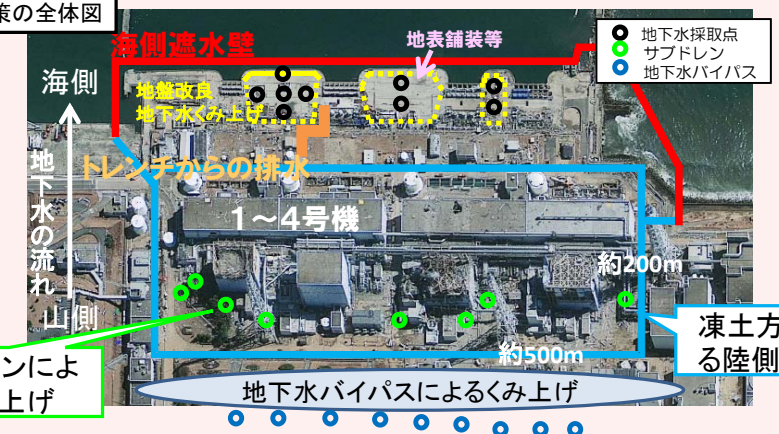
対策の全体図

- ・建屋東側(海側)の地下水の濃度、水位等のデータの分析結果から、汚染された地下水が海水に漏えいしていることが明らかになった。
- ・港湾内の海水は至近1ヶ月で有意な変動はなく、沖合での測定結果については引き続き有意な変動は見られていない。
- ・海洋への汚染拡大防止対策として下記の取り組みを実施している。
 - ①汚染水を漏らさない
 - ・護岸背面に地盤改良を実施し、放射性物質の拡散を抑制
 (1~2号機間:2013/8/9完了、2~3号機間:2013/8/29~12/12、3~4号機間:2013/8/23~1/23完了)
 - ・汚染エリアの地下水くみ上げ(2013/8/9~順次開始)
 - ②汚染源に地下水を近づけない
 - ・山側地盤改良による囲い込み
 (1~2号機間:2013/8/13~2014/3/25完了、2~3号機間:2013/10/1~2014/2/6完了、3~4号機間:2013/10/19~2014/3/5完了)
 - ・雨水等の侵入防止のため、コンクリート等の地表舗装を実施
 (2013/11/25~2014/5/2完了)
 - ③汚染源を取り除く
 - ・分岐トレンチ等の汚染水を除去し、閉塞(2013/9/19完了)
 - ・海水配管トレンチの汚染水の水抜き
 2号機:2014/11/25~12/18 トンネル部をセメント系材料により充填。2015/2/24より、立坑部の充填を開始。
 3号機:2015/2/5より、トンネル部の充填を開始。
 4号機:2015/2/14~3/21、トンネル部を充填。
