# タービン建屋東側における 地下水及び海水中の放射性物質濃度の状況について

平成27年3月26日  
東京電力株式会社

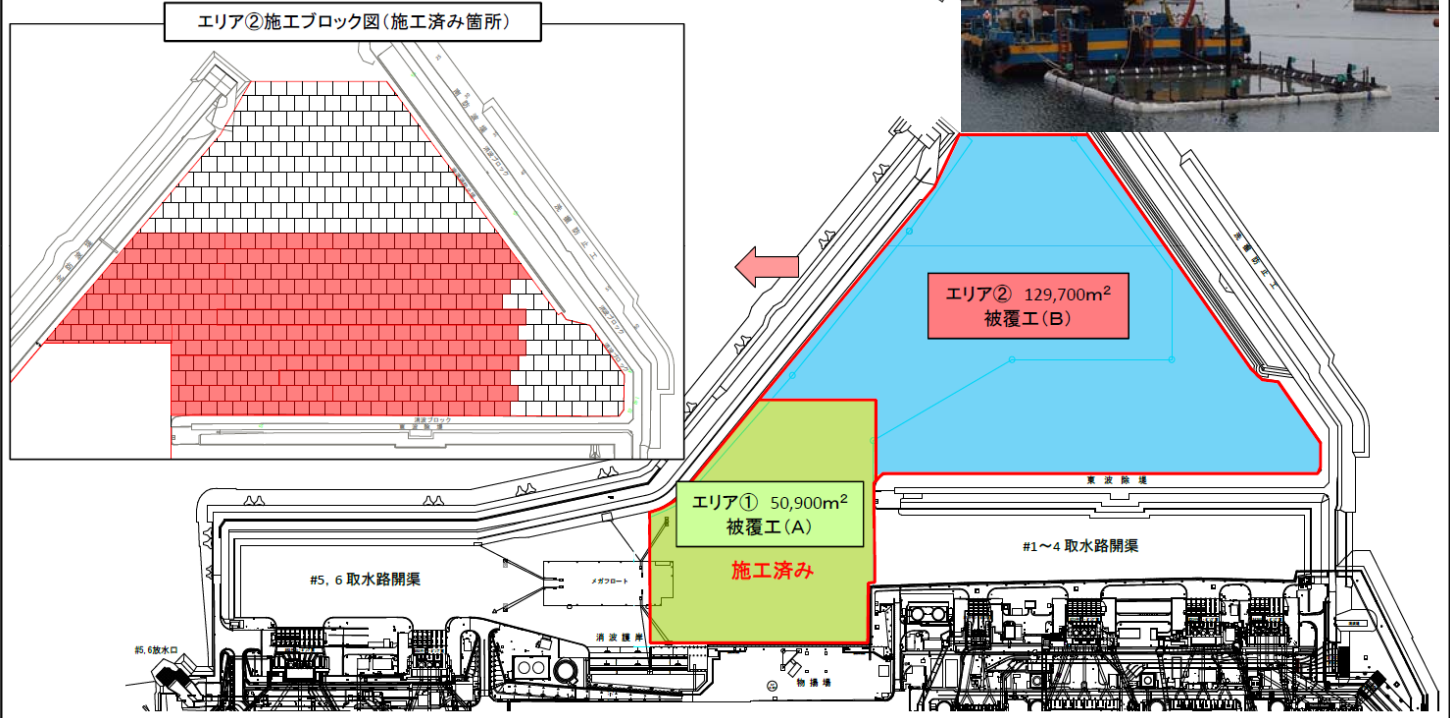
# 港湾内海底土被覆工事進捗状況

3月24日現在：約71.3%
