K排水路に関する調査と今後の対策について

2015年 3月 26日

東京電力株式会社

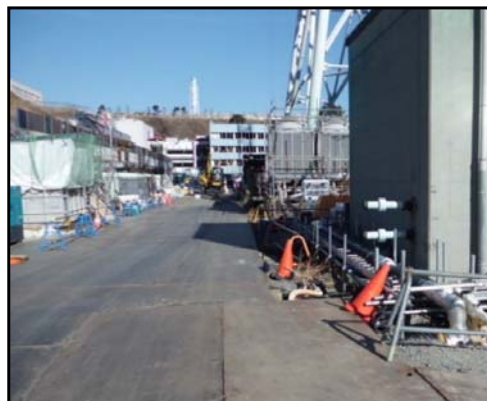
12号(8)東（Cs137 濃度ろ過前：2,200Bq/L、ろ過後：200Bq/L 粒子状主体）

【雨水集水エリア】（イオン状の放射性物質が存在する可能性があるエリア）

- ・既存道路部（集水範囲不明）

【流入する可能性がある粒子状の物質】

- ・既存道路：泥、津波堆積物、碎石粉、コンクリートガレキ
- ・その他：ヒューム管に堆積した泥

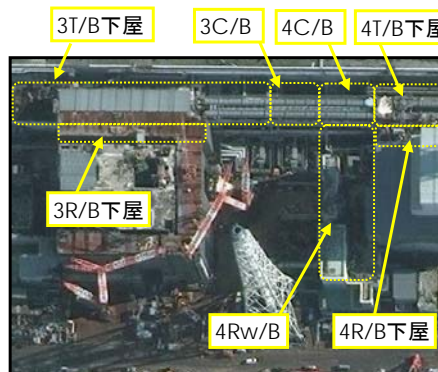
34号(6)東（Cs137濃度 ろ過前：6,400Bq/L、ろ過後：5,800Bq/L イオン状主体）

- ・ 既存道路部（集水範囲不明），3R/B下屋，3T/B下屋，3C/B，4C/B，4Rw/B，4R/B下屋（一部）
- 4T/B下屋（一部）

- ・ 既存道路：泥，津波堆積物，砕石粉，コンクリートガレキ
- ・ 建屋屋根：ルーフトレンまわり等に堆積した泥，コンクリートガレキ
- ・ その他：雨水枡・ヒューム管に堆積した泥

- ・ 3R/B下屋，3T/B下屋，3C/B： アスファルト防水（保護工法）
- ・ 4C/B，4Rw/B，4R/B下屋（一部），4T/B下屋（一部）： シート防水

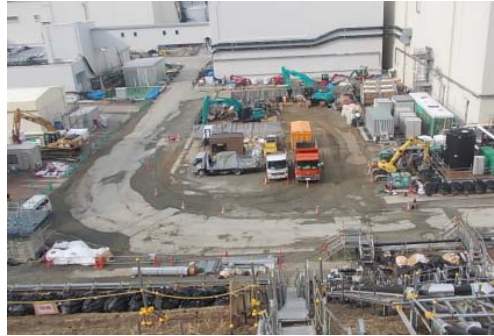
34号(22)東 (Cs137濃度 ろ過前：3,900Bq/L、ろ過後：9.9Bq/L 粒子状主体)

- ・ 既存道路部（集水範囲不明）

- ・ 既存道路：泥、津波堆積物、コンクリートガレキ
- ・ その他：ヒューム管に堆積した泥

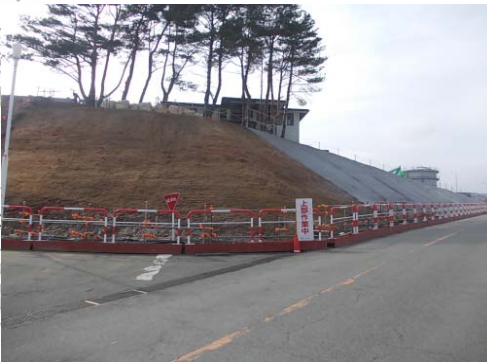
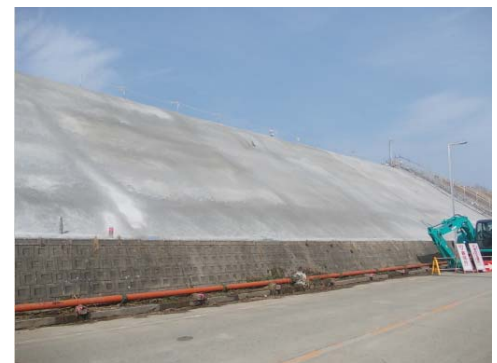
2. 4 K排水路山側（西側）及び法面部の枝排水路の再分析箇所とその流域（旧事務本館付近）

場所	未処理(Cs-137)	ろ過後(Cs-137)	性状
①-1	830Bq/L	31Bq/L	粒子状主体
①-2	180Bq/L	180Bq/L	イオン状主体
①-3	250Bq/L	230Bq/L	イオン状主体
②-1	1500Bq/L	24Bq/L	粒子状主体

- 【イオン状の放射性物質が存在する可能性があるエリア】
- ・旧事務本館・情報等の屋上、北側、西側の法面の側溝
- 【流入する可能性がある粒子状の物質】
- ・既存道路：泥、津波堆積物、コンクリートガレキ
 - ・法面：表土除去未完了箇所のガレキ、土、草、木
 - ・その他：雨水桝・ヒューム管に堆積した泥

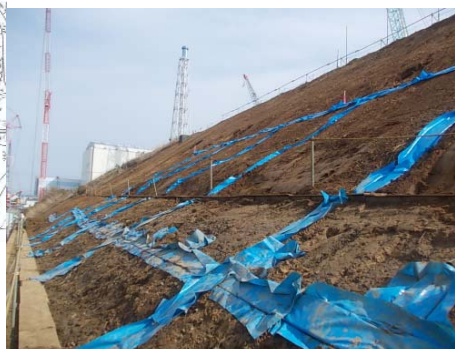
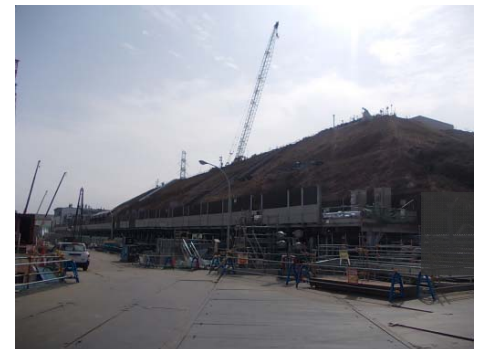
2. 4 K排水路山側（西側）及び法面部の枝排水路の再分析箇所とその流域（1, 2号機付近）

場所	未処理(Cs-137)	ろ過後(Cs-137)	性状
②-2	1300Bq/L	20Bq/L	粒子状主体
12号(14)西	160Bq/L	95Bq/L	イオン状粒子状混在
12号(15)西	250Bq/L	110Bq/L	イオン状粒子状混在

- 【イオン状の放射性物質が存在する可能性があるエリア】
- ・1号機西側法面部の湧水が流入する側溝
- 【流入する可能性がある粒子状の物質】
- ・既存道路：泥
 - ・法面：表土除去未完了箇所のガレキ、土、草、木
 - ・その他：ヒューム管に堆積した泥

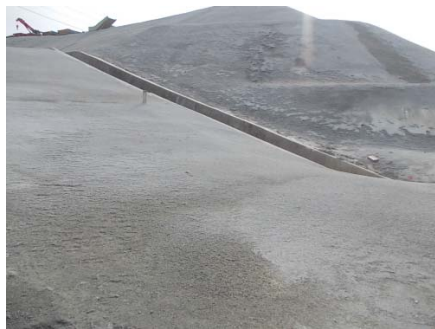
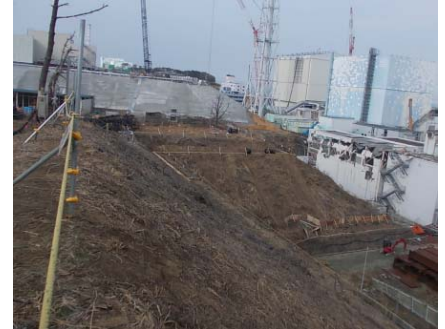
2. 4 K排水路山側（西側）及び法面部の枝排水路の再分析箇所とその流域（3, 4号機付近）

場所	未処理(Cs-137)	ろ過後(Cs-137)	性状
34号(41)西	160Bq/L	180Bq/L	イオン状主体
34号(51)西	110Bq/L	53Bq/L	イオン状粒子状混在
34号(52)西	220Bq/L	70Bq/L	イオン状粒子状混在
⑥	1700Bq/L	30Bq/L	粒子状主体

- ・ 3, 4号機間西側法面の湧水の流入する側溝
- ・ 1, 2号活性炭ホールドアップ建屋・3, 4号開閉所屋上

- ・ 既存道路：泥
- ・ 法面：表土除去未完了箇所の土、草、木
- ・ その他：雨水桟・ヒューム管に堆積した泥

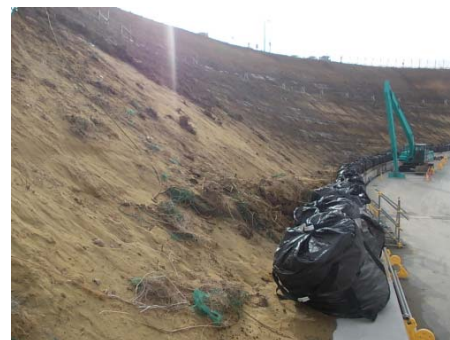
2. 4 K排水路山側（西側）及び法面部の枝排水路の再分析箇所とその流域（高温焼却炉建屋付近）

場所	未処理(Cs-137)	ろ過後(Cs-137)	性状
34号(30)西	280Bq/L	270Bq/L	イオン状主体
⑧	1000Bq/L	7.5Bq/L	粒子状主体

- ・ 共用プール建屋屋上

- ・ 既存道路：泥
- ・ 法面：土
- ・ その他：ヒューム管に堆積した泥

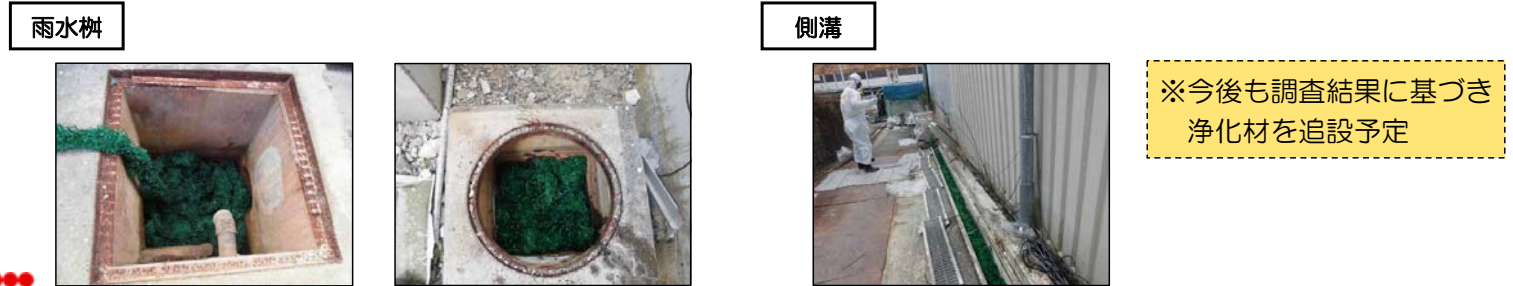
【参考】浄化材の設置（K排水路東側枝排水路）

＜枝排水路流入部＞ 3月末までに設置予定（雨水枡・側溝9箇所、ルーフドレン2箇所、枝排水路6箇所設置済み）

- 堰（土嚢）を設置し、モール状吸着材全体が浸るように水位をあげる。
- 雨天時には越流するよう、上部は十分に開けておくと共に、流出防止のため金網等に入れて固定する。
- 流入部全体の下部を、流量に応じて塞ぐようにモール状吸着材を設置する。

＜雨水枡・側溝＞ 雨水枡：8箇所、側溝：1箇所 設置済み

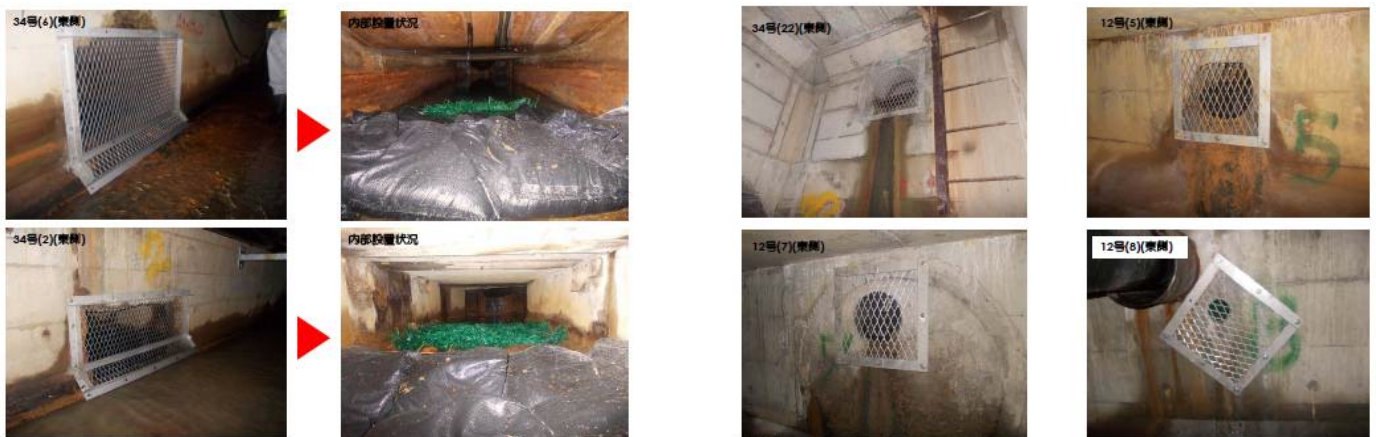
- 3月5日に、K排水路の枝排水路6箇所にゼオライト土嚢及び繊維状吸着材を設置完了。

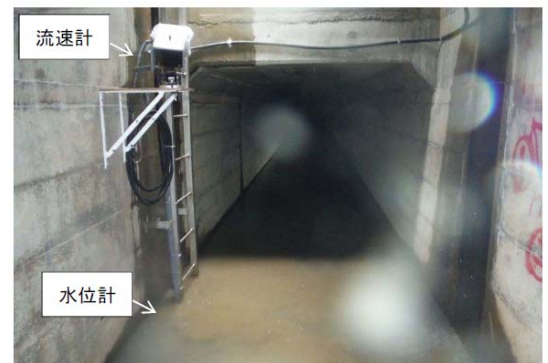
・設置状況 (K排水路)

- 11/26より連続計測の試験運用を開始※1
- 試験運用中は、通常時・降雨時の流量状況把握、設置位置、設置方法、機器性能、流量算出方法等を確認
- 流量算出は、以下の2通りで実施

- ① 水位計による堰の水位から流量の公式により算出 (流量が少ない場合)
- ② 水位計による水位 (流積) と流速計による流速から算出 (流量が多い場合) ※2

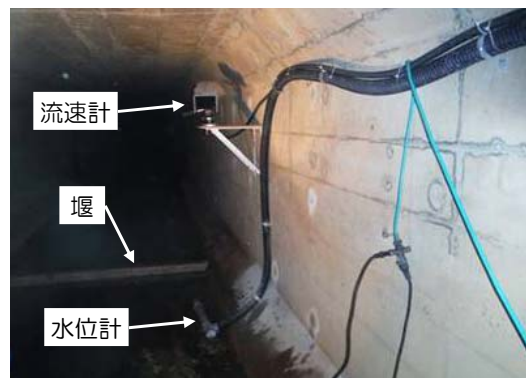
・設置状況 (A排水路)

- 11/26より連続計測の試験運用を開始
 - 試験運用中は、通常時・降雨時の流量状況把握、設置位置、設置方法、機器性能、流量算出方法等を確認
 - 流量算出は、以下の2通りで実施
 - ①水位計による堰の水位から流量の公式により算出（流量が少ない場合）
 - ②水位計による水位(流積)と流速計による流速から算出（流量が多い場合）※1
- ※1 流速計で得られたデータが少なく機器性能が確認できていないため未使用（稼働条件 流速0.5m/s以上）

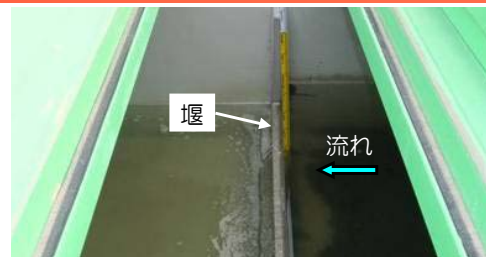
・設置状況 (C排水路)

- 11/26より連続計測の試験運用を開始
 - 試験運用中は、通常時・降雨時の流量状況把握、設置位置、設置方法、機器性能、流量算出方法等を確認
 - 流量算出は、以下の2通りで実施
 - ①水位計による堰の水位から流量の公式により算出（流量が少ない場合）
 - ②水位計による水位(流積)と流速計による流速から算出（流量が多い場合）※1
- ※1 流速計で得られたデータが少なく機器性能が確認できていないため未使用（稼働条件 流速0.5m/s以上）

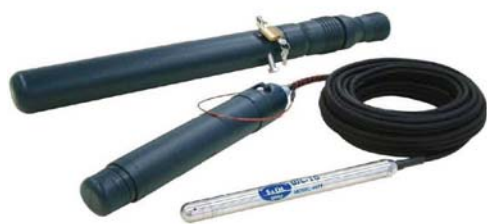
【水位計】

- 圧力式
- 計測範囲：0.000m～5.000m
- 計測精度：±0.1%FS → ±5mm
- 測定間隔：5分
- データ回収方法：本体データロガーより現地にて端末接続し回収（1回/週）

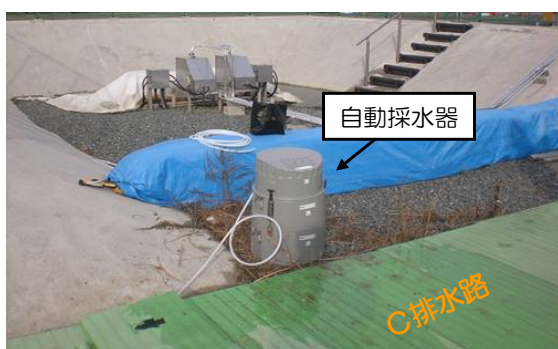
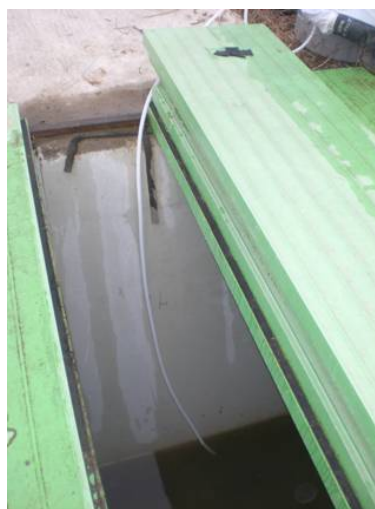
【参考】自動採水器での試料採取状況

- 各排水路から採水チューブを介して、毎日定刻に試料採取を実施。設置例を以下に示す。

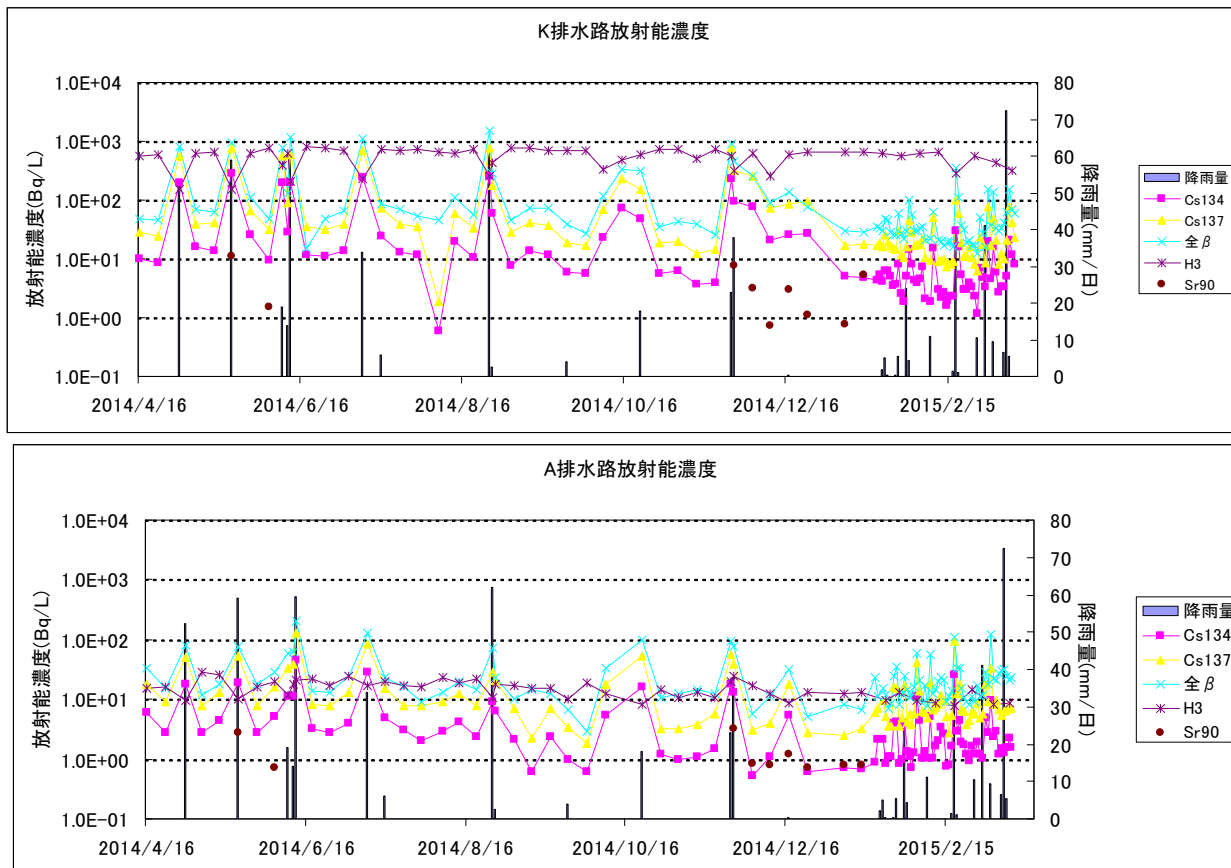
【参考】排水路の放射能濃度と降雨量の状況①（K排水路，A排水路）

各排水路ともに、14/1/19より自動採水器を採用。採水器の性能を確認中。
