# 1～3号機放水路溜まり水の調査状況について

平成27年3月26日  
東京電力株式会社

## 1. 1～3号機放水路溜まり水の調査状況について(概要)

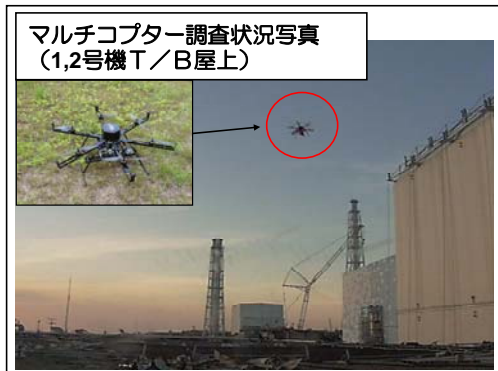
## 6-1. 1～4号海側線量調査(タービン建屋屋上の調査)

- 平成26年12月9日よりマルチコプターによる線量調査を実施。
- 建屋屋根上10mをマルチコプターが飛行し、屋根面からの放射線の測定を実施。
- 解析により、地表面の線量率及び汚染密度を算出してみたが、10m高さから測定したデータは、隣接する原子炉建屋からの放射線による影響が著しく、解析による補正も現時点で不十分。
- 測定精度の向上を図るため、マルチコプターの飛行高度を下げても追加データ採取を実施することとした。

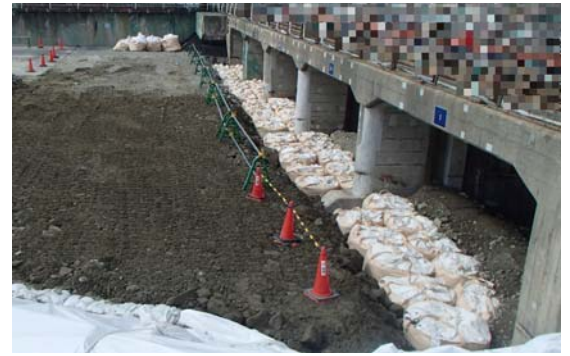
施工箇所平面図

- 外部への影響防止に万全を期すため、Csを吸着するゼオライトを放水口に設置。
- 3月11日に設置完了。

設置状況 (3/11)

- 地盤改良箇所
- ゼオライト設置箇所

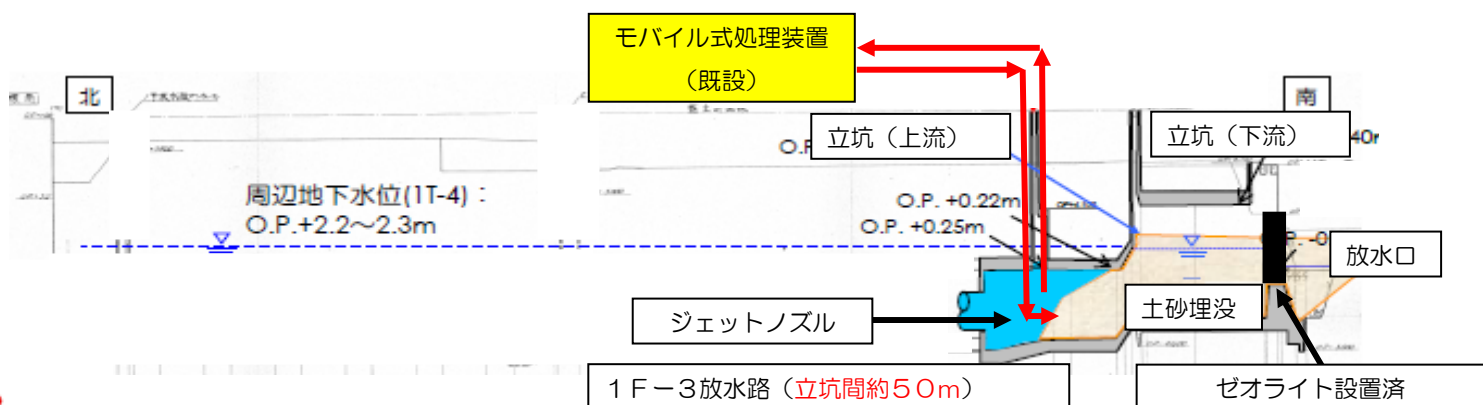
## 8-3-3. 3号機放水路浄化方法

放水路立坑（上流）から取水し、同立坑に浄化水を排出

- ・放水路立坑（上流）が、現状のまま使用可能であり、浄化に際して新たなリスクは生じない。
- ・ジェット水流（浄化可能範囲：約150m）で、放水路内汚染水の循環が可能である。※

※ジェット水流なしでの流動解析を別途実施し、自然循環で浄化可能な場合は、自然循環を採用することを検討。立坑（上流）付近が高線量であるため、ジェットノズル設置が困難な可能性もある。
