# B・C排水路側溝放射線モニタにおける β濃度高高警報発生について

2015年3月26日  
東京電力株式会社

## 4. 原因調査(要因分析)

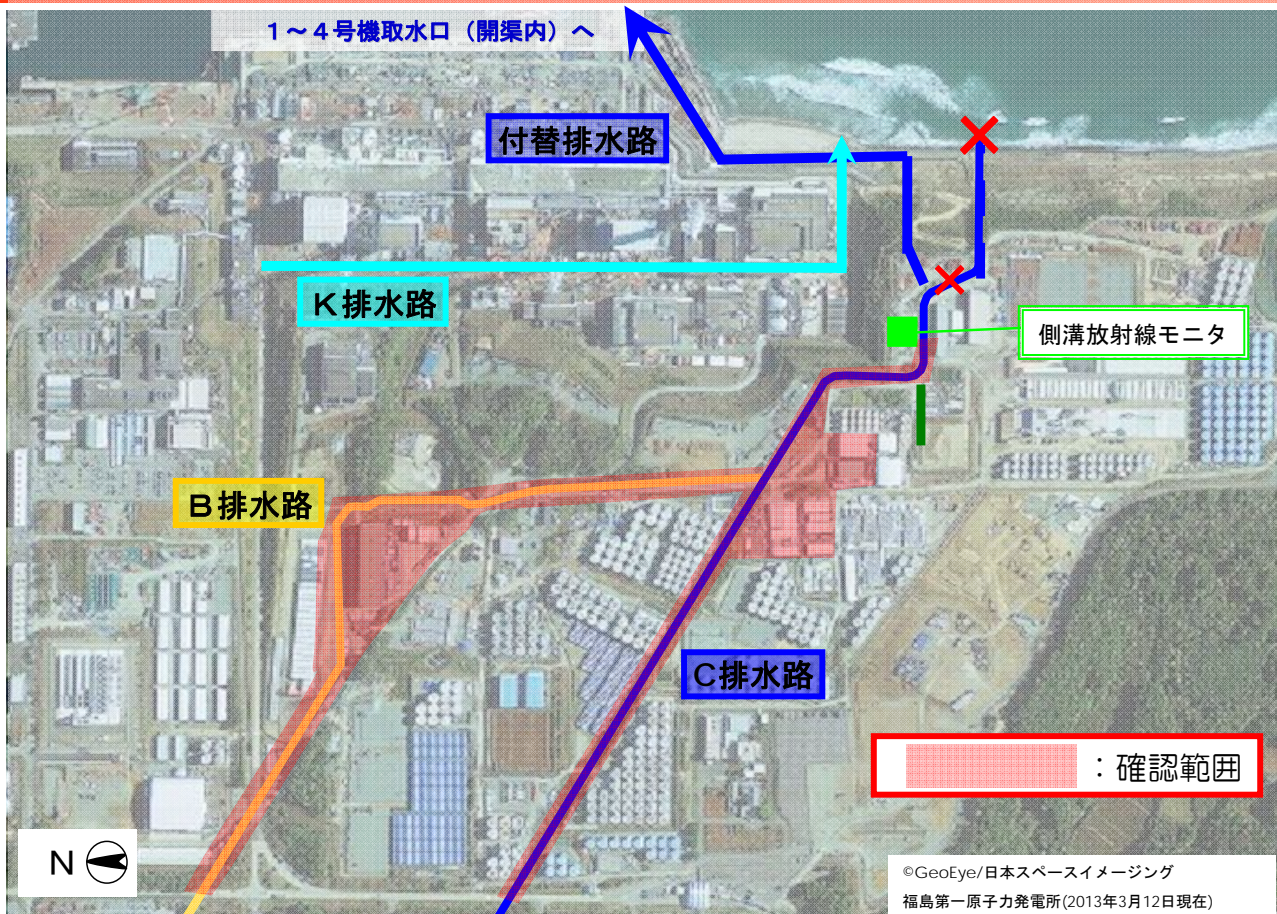
### 4-3-1-(1). 水処理設備以外からの漏洩(4-3補足資料)

B・C排水路近傍に隣接する設備・建物内及び資機材について、高濃度廃液が保管されているかどうか、または高濃度廃液を扱った形跡があるかどうか調査を実施。

- ・高濃度廃液の保管については、コア倉庫内において高濃度廃液が保管されていることを確認した。コア倉庫内に保管されている高濃度廃液には近々に扱ったような形跡はなかった。
- ・その他の調査実施箇所においては高濃度廃液の保管は確認されなかった。

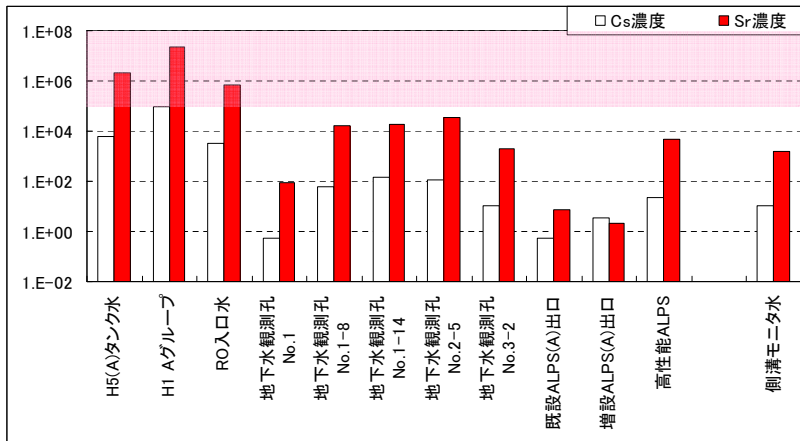
# 4-4-5-(2). 排水路へ流入した汚染水の発生元の推定 (4-4.補足資料)

系統	Cs濃度	Sr濃度	組成比
1 H5(A)タンク水	6.3E+03	2.1E+06	333
2 H1 Aグループ	9.5E+04	2.3E+07	242
3 RO入口水	3.3E+03	6.5E+05	197
4 地下水観測孔 No.1	5.6E-01	8.8E+01	157
5 地下水観測孔 No.1-8	5.8E+01	1.7E+04	293
6 地下水観測孔 No.1-14	1.5E+02	1.8E+04	120
7 地下水観測孔 No.2-5	1.1E+02	3.4E+04	309
8 地下水観測孔 No.3-2	1.1E+01	2.0E+03	182
9 既設ALPS(A)出口	5.5E-01	7.0E+00	13
10 増設ALPS(A)出口	3.3E+00	2.1E+00	1
11 高性能ALPS	2.4E+01	5.0E+03	211

発電所内の代表的な試料について、  
 ・排水路流水による拡散を考慮し、側溝モニタ水のSr濃度の100倍以上の試料を抽出  
 ・その中から、側溝モニタ水の組成比 (Sr-90/Cs-137=100~200) と類似している試料を抽出したところ【3 RO入口水】が最も側溝モニタ水に類似していることが分かった。

- 側溝モニタに流入した汚染水の組成分析から、
  - ・その組成は、淡水化処理施設（RO）入口水（ $1 \times 10^6 \text{Bq/L}$ ）が類似。
- 側溝放射線モニタ(全ベータ)に関する評価結果から、
  - ・上記RO入口水が流入したと仮定すると、
  - ・排水路の流量に有意な変動がないことから、流入水量は400L未満（最大で10分間に40L）と推定
  - ・汚染水が排水路に流入した箇所は側溝放射線モニタの上流10～50mの範囲と推測。
  - ・側溝モニタの指示値の挙動から、流入時間は約40分から1時間と推定。
- 側溝モニタから上流約50m以内にある開口部は、
  - ・側溝モニタ脇サンプリング用開口部（蓋）
  - ・G J新設排水路からC排水路への繋ぎ込みゲート設置部
  - ・G及びJ新設排水路合流部

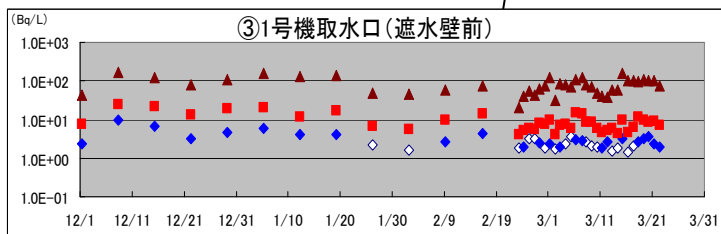
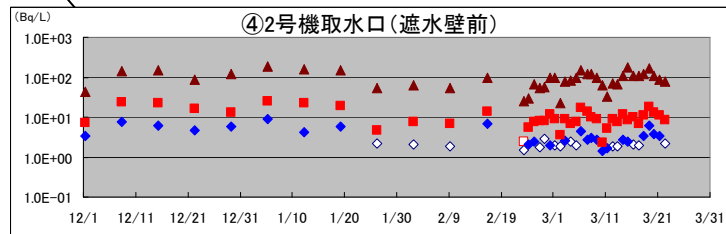
3月22日までの港湾内海水の分析結果に有意な変動は確認されていない。

- ◇ Cs-134 (検出限界値)
- Cs-137 (検出限界値)
- △ 全β (検出限界値)
- ◆ Cs-134
- Cs-137
- ▲ 全β
