警戒区域内の車両走行に伴う放射性物質による影響調査（最終版） （結果概要①）

1. 影響調査概要

警戒区域内の車両走行に伴う放射性物質による影響調査（最終版） （結果概要②）

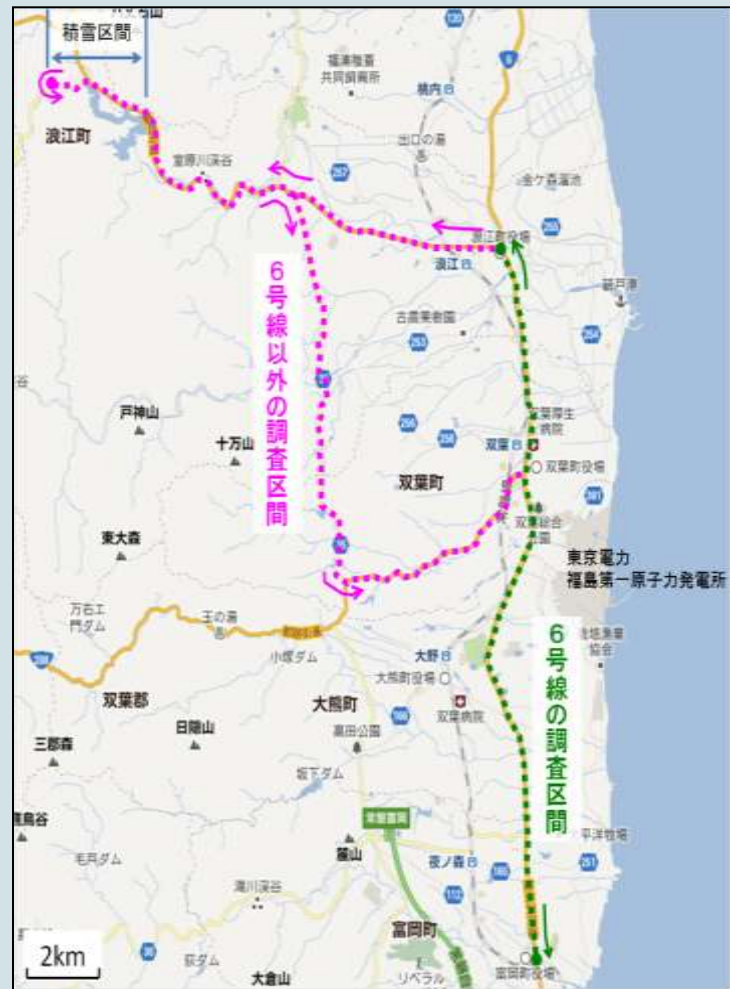
調査区間

- ① 国道6号の一定区間（富岡町本岡交差点－浪江町東迫までの14km）を複数回往復し、車両への放射性物質の付着状況を確認（当該区間の空間線量率は1.6～65 μ Sv/h、平均約15 μ Sv/h）。
- ② 国道114号、県道50号、県道35号、国道288号の一定区間（走行ルートは右図参照）を走行し、車両への放射性物質の付着状況を確認（当該区間の空間線量率は1.4～57 μ Sv/h、平均約13 μ Sv/h）。
- ③ 調査に際しては、先行車両による埃や泥の巻き上げの影響を確認するため、先行車両及び追従車両の二台を走行させ調査を実施。
- ④ 警戒区域入域前に車体底部を含め洗車を行い、入域前及び退域後の車体各部の空間線量率（NaIサーベイメータ）及び表面汚染密度（GMサーベイメータ）を測定（測定はいずれも1cmの距離で実施。）。
