H4・H6エリアタンク漏えいによる汚染の影響調査

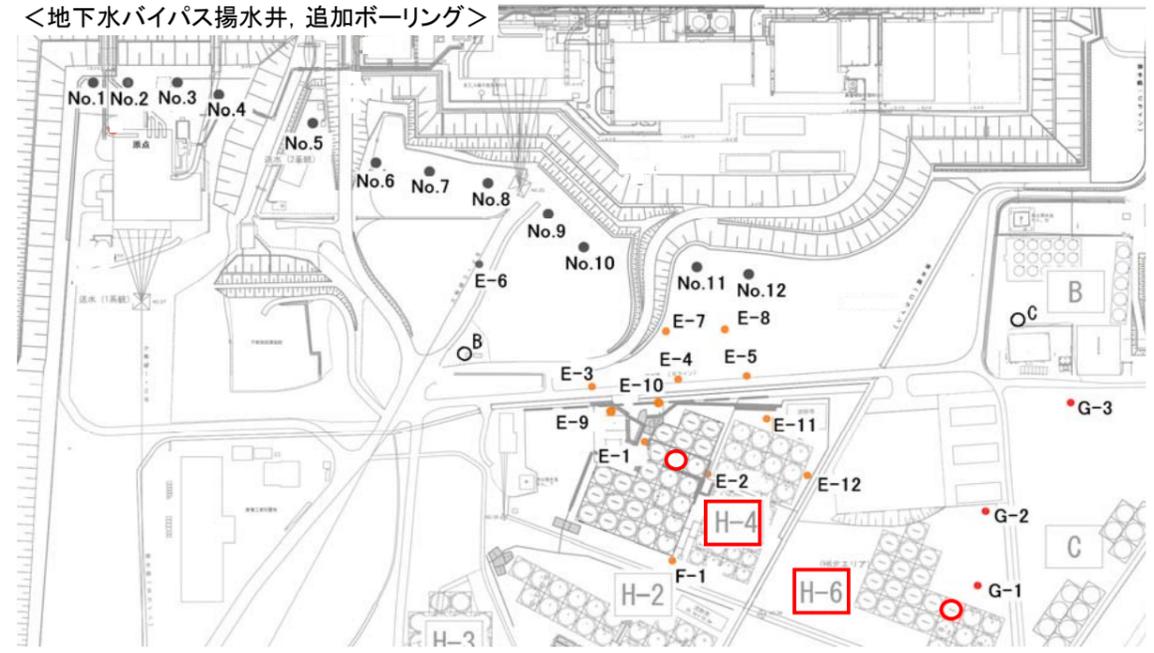
<地下水バイパス揚水井, 追加ボーリング>

サンプリング箇所
