# 災害等情報（詳報）

| 鉱 種： 石灰石 | 鉱山の所在地： 栃木県 | | | | | |
| 災害等の種類：（坑外）火薬類・発破のため（飛石） | 発生日時：<br>平成26年6月3日（火）<br>11時50分頃 | 罹災者数 | 死 | 重 | 軽 | 計 |

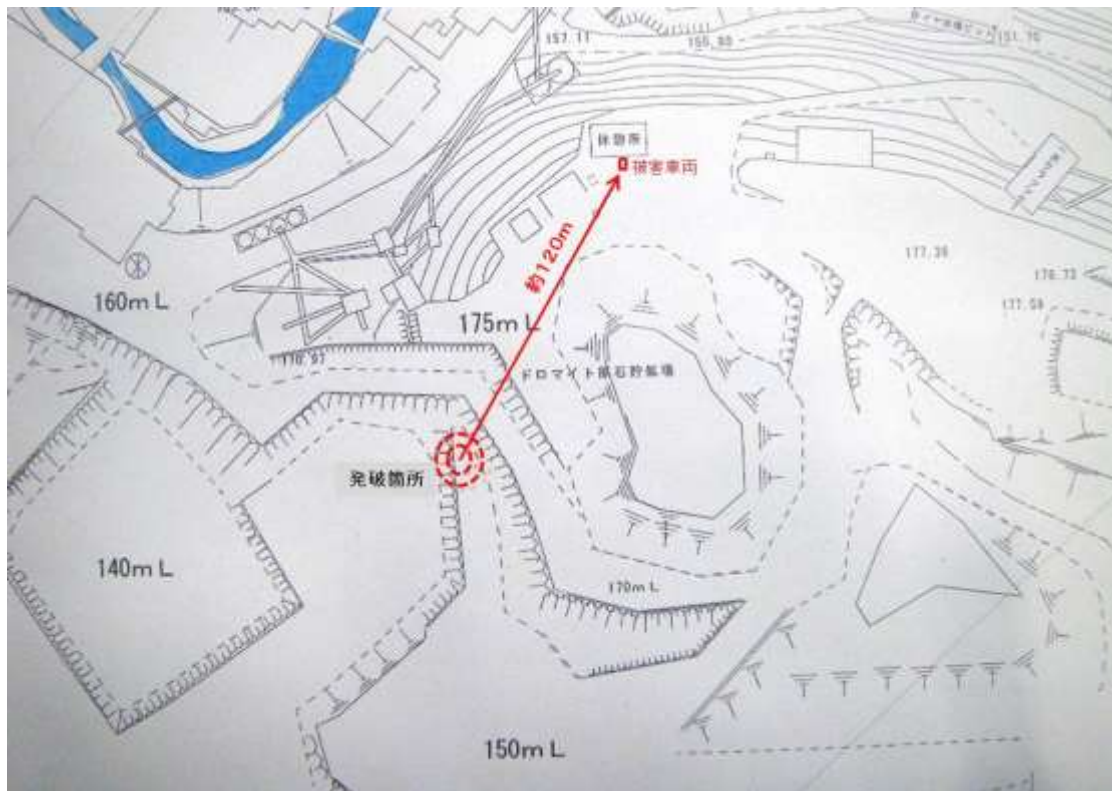
災害状況平面図

| <p>【概要】</p> <p>午前11時50分に露天採掘場150mLベンチにおいて、こぶ状に残っていた箇所<br/>の発破（すくい発破 横孔 孔長6m×7本、孔長3m×1本）を実施したところ、約<br/>120m（水平距離）離れた172mLの休憩所でサイレンを鳴らした鉱山労働者Aが<br/>飛石の発生を確認した。</p> <p>Aは、飛石の行方を確認するために休憩所から出たところ、休憩所前に駐車してあつ<br/>た自身が所有する自家用車の屋根にこぶし大の石（10×7×5cm、重さ800g）が落下し、<br/>破損したことを確認した。人的被害はない。</p> | | | | | | |

| <p>【対策】</p> <p>○岩盤の点検方法を見直し、さっ孔時、装薬前、装薬後に点検を行う。</p> <p>○装薬量について、上記の点検結果を踏まえて、適切な装薬量を作業者全員で確認する。</p> <p>○岩盤の点検で、飛石の危険があると判断したときは、防爆シートを用いる。</p> <p>○発破の際は、鉱山労働者所有の自家用車を会社指定の駐車場まで移動する。</p> <p>○駐車場所と退避箇所を示した図面を各職場に掲示し、周知する。</p> <p>○社外の入構者（製品引取り車等）については、発破時間帯の入場を禁止する（関係協力<br/>会社に周知）。</p> <p>○上記対策に基づき作業標準書を改訂し、鉱山労働者に再教育を実施する。</p> | | | | | | |

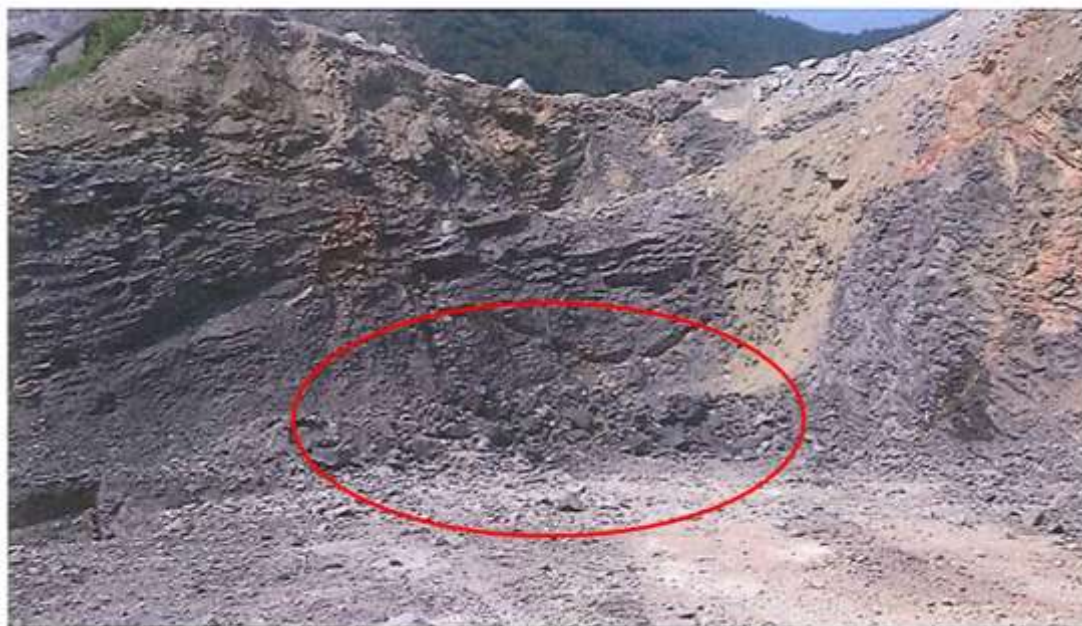
| <p>【原因】</p> <p>○さっ孔作業者及び装薬者ともに、発破の前に、岩盤や発破孔の状況を確認していたが、<br/>発破箇所には、見抜くことのできなかった弱線部が存在したことで、結果的に一部分が過装<br/>薬となり、飛石に至ったものと推定される。</p> <p>○休憩所前は、自家用車の駐車を禁止し、鉱山労働者に対して周知していたが、鉱山労働<br/>者Aがこの決まりを破り、自家用車を休憩所前に停めていた。</p> | | | | | | |

発破箇所(150mLから飛んだ方を向いて撮影)中央下が発破箇所

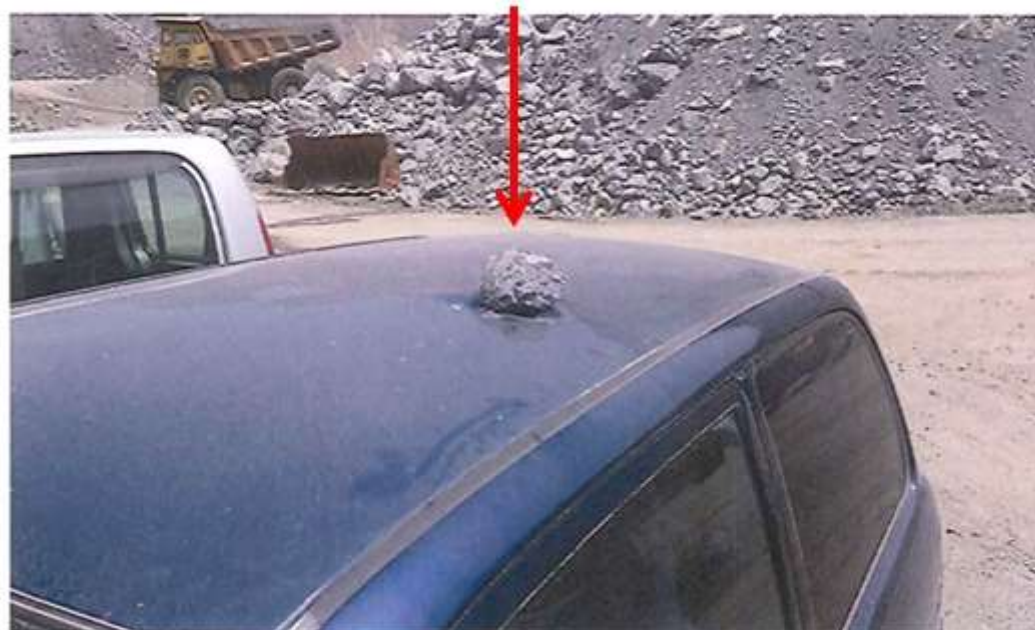
状況を再現(推定) 飛んだ石(こぶし大の大きさ)
