平成21年6月3日

## 中部電力㈱浜岡原子力発電所4号機のタービン建屋における 作業員の障害の発生に関する原因と対策について

# 作業員の障害の発生について

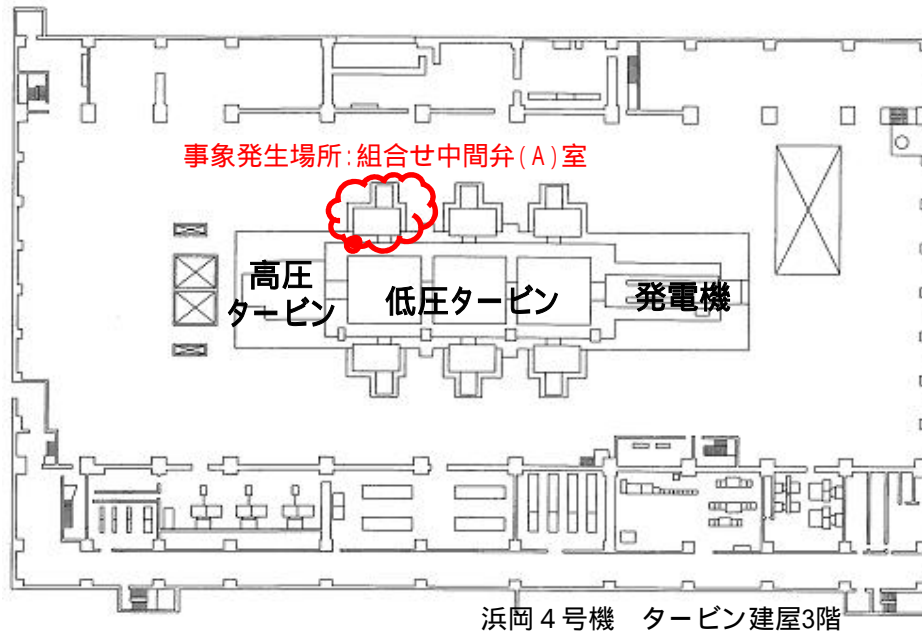
定期検査中の浜岡原子力発電所4号機において、4月22日、タービン建屋3階(管理区域)の蒸気タービン付近で保温材を取り付ける作業をしていた作業員が、遠隔で実施した試験により作動した弁の駆動部に左足甲を挟まれ負傷し、入院治療が必要となった。このため、実用発電用原子炉の設置、運転等に関する規則第19条の17の報告事象に該当すると判断した。

- ・ 立入規制の内容を明確にするとともに、立入禁止区域の設定や監視人の配置等を徹底する。また、協力会社との事前打合わせ時に、遠隔操作における機器作動時の安全措置の記載を徹底する。
- ・ 作業環境改善のため設備対策として、当該弁の駆動部近傍に作業員が立ち入らないよう、保護金網を設置するとともに、仮設の足場を設ける。

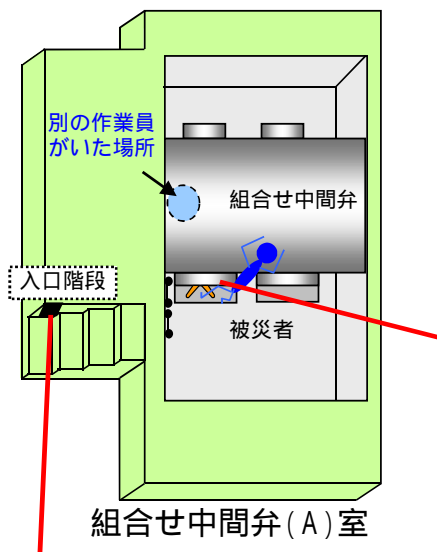
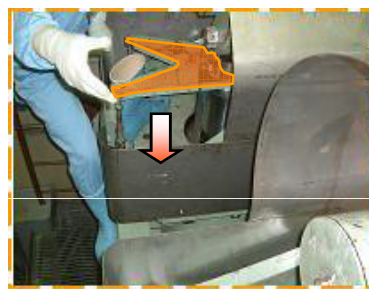
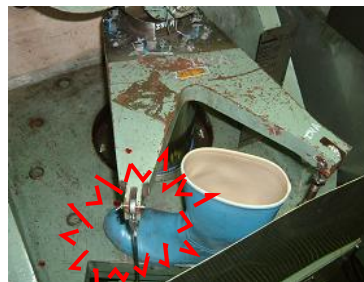
## 事象発生時の状況

- ・ 調査の結果、蒸気タービン制御装置取り替え後の試験を遠隔にて実施するための立入規制が当該作業員等に周知されておらず、現場の柵等による明確な区画設定や監視人の配置等の立入禁止措置が不十分であった。また、関係者以外立入禁止の標識について、当該作業員等は関係者であるため、入域可能と誤認していた。
- ・ 当該作業員が保温材を取り付ける際、作動した弁<sup>※</sup>の駆動部近傍以外に適切な足場を設置せず、作業員は当該弁の近傍を足場として作業を行った。
- ・ 定期点検全体工程表に保温取付け作業が記載されておらず、また、作業予定表が適切に作成されていなかったため、日々工程会議等で作業の干渉が把握できなかった。
- ・ この結果、遠隔で実施した試験により作業した弁の駆動部に左足甲を挟まれた。

※ 高圧タービンと低圧タービンをつなぐ配管の間に設置されている組合せ中間弁。

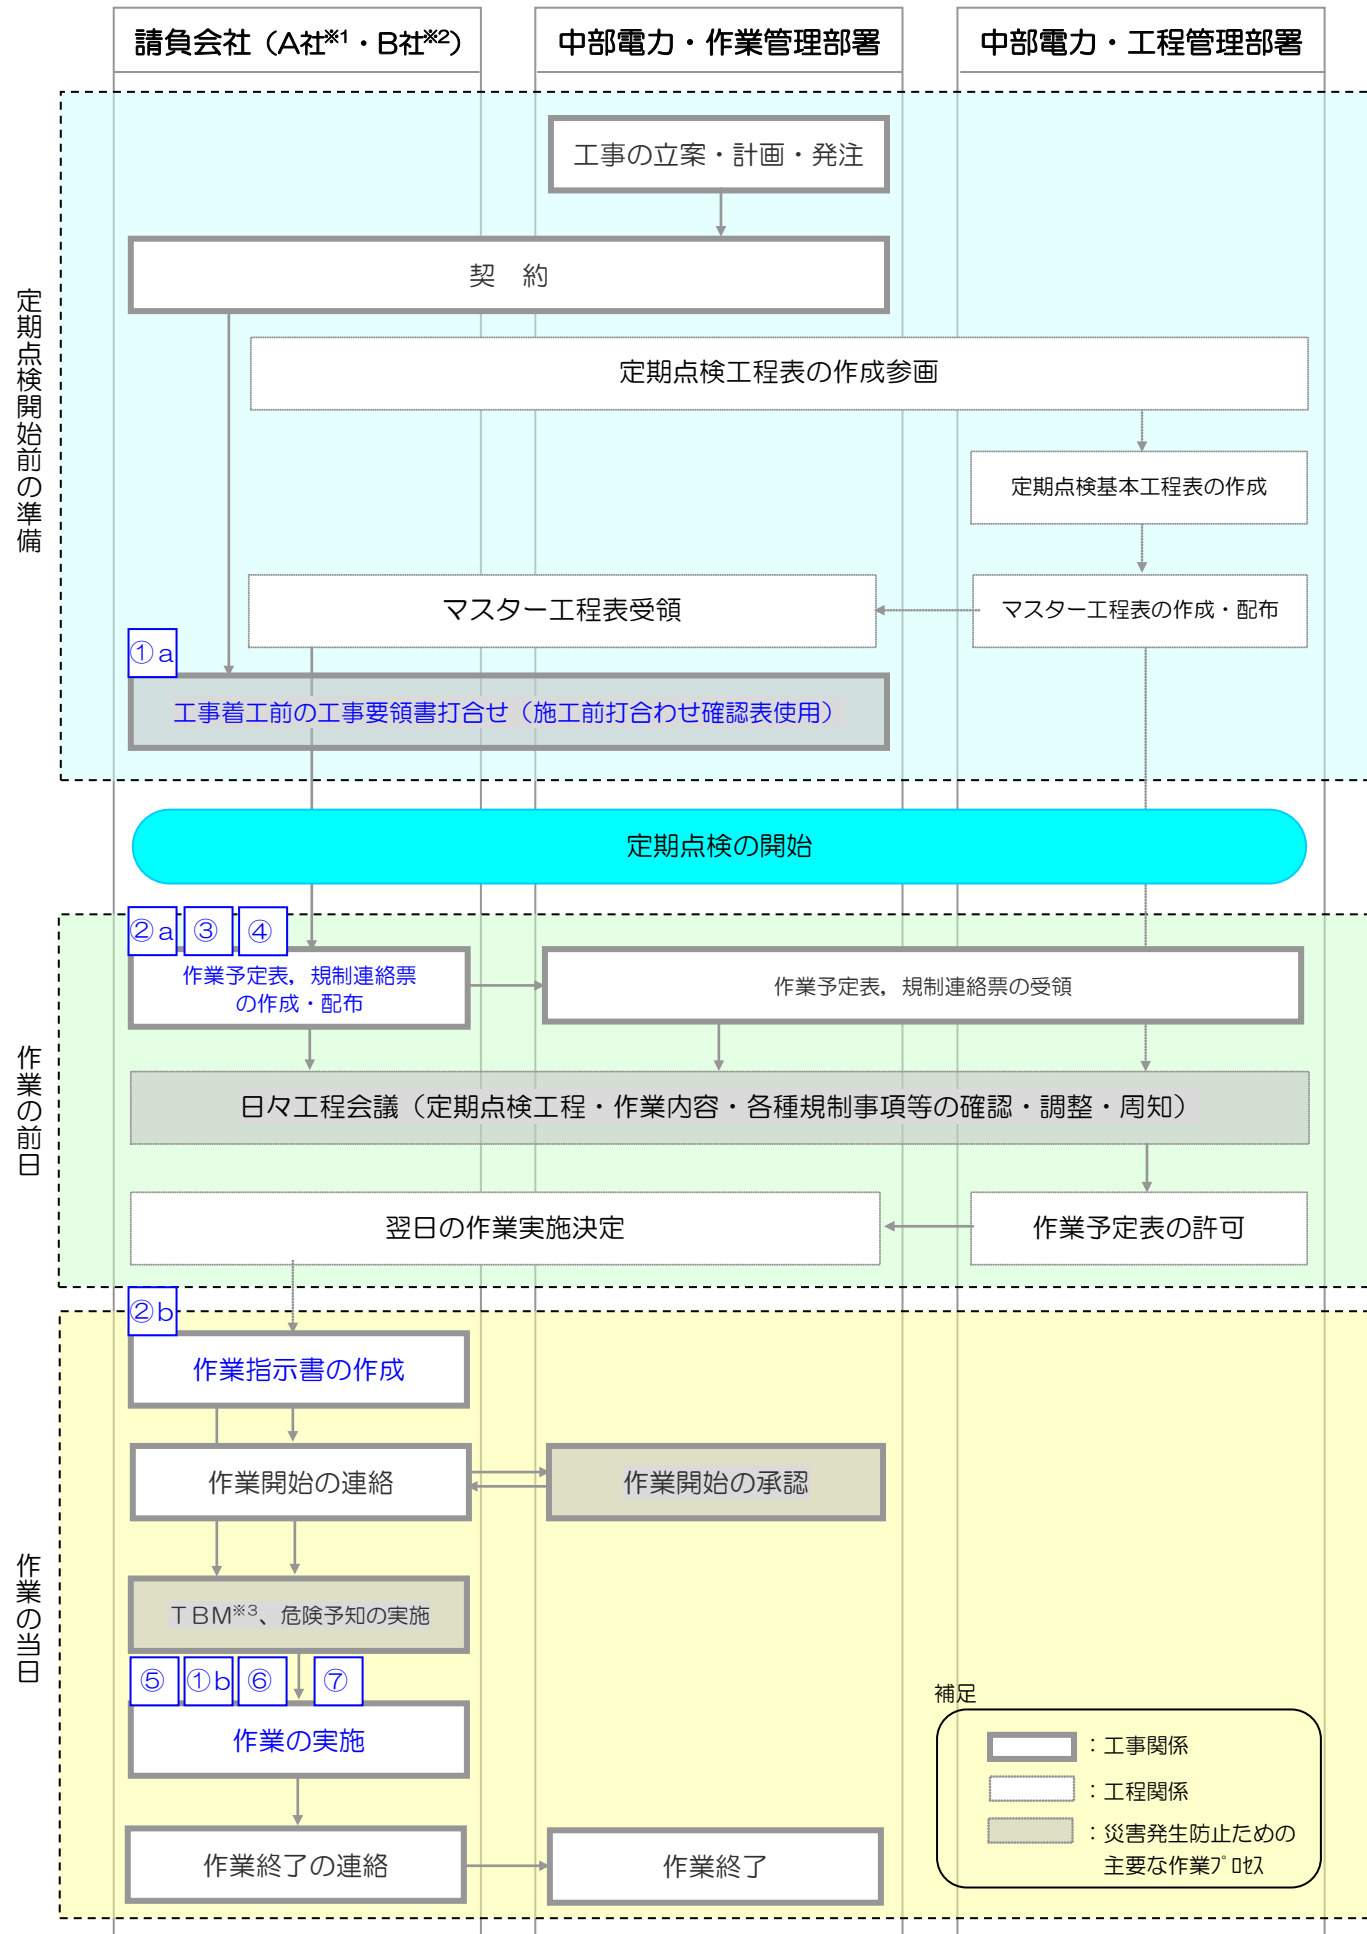
# 工事の立案から実施までの基本的な流れにおける問題点と対策

問題点	中部電力の対策	請負者の対策
① 不十分な安全措置の検討 a ●現場監督者が、機器作動に対する安全措置を、試験側の安全措置として工事要領書に記載しなかった。(B社) ●中部電力の規定「工事要領書・報告書作成手引」に、遠隔操作による作動時の注意事項を工事施工前の確認項目として定めていなかった。(中部電力)	●中部電力の規定の工事施工前の打ち合わせ時に使用する「施工前打合わせ確認表」の確認項目に「遠隔操作による機器作動時の注意事項」を追加する。	●機器・装置による挟まれ災害の危険の周知、作動する機器に対する危険認識教育を行う。(B社) ●安全対策の徹底として、現場監督者に作動する対象機器の抽出およびリスト化を実施し、工事要領書に添付するよう指示する。(B社) ●現場監督者が、工事要領書に、抽出した機器に対して機器作動に伴う安全措置を具体的に記載するよう指示する。(B社)
② 不適切な作業予定表の作成 a ●現場監督者が、中部電力の「作業安全指針」および「工程作成・管理手引」を遵守しなかった。(A社)	●本災害を、請負会社との協議会において周知する。 ●保温取付け作業を「定期点検全体工程表」(マスター工程表)へ反映し、請負者が確認できるようにする。	●現場監督者に、「作業予定表」を作成する際、「定期点検全体工程表」(マスター工程表)を基に作成するよう指導する。(A社)
③ 規制連絡文書の不発行 ●中部電力の規定「工程作成・管理手引」に、規制連絡票の取扱いに関する運用が定められておらず、慣例での運用となっていた。(中部電力)	●中部電力の規定に、中部電力及び請負者が立入規制が必要な場合は、規制連絡を実施する旨定める。	●現場監督者が、立入禁止標示を掲示する場合には、規制連絡票を発行するよう指示する。(B社)
④ 作業予定表への規制事項記載漏れ ●現場監督者が、中部電力の規定「工程作成・管理手引」を遵守しなかった。(B社)	●本災害を、請負会社との協議会において周知する。 ●作業予定表の様式を変更し、規制事項の有無に関するチェック欄を追加する。	●現場監督者が、規制を要する作業がある場合は作業予定表に規制事項を明確に記載するよう指示する。(B社)

② 不適切な作業指示書の作成 b ●現場監督者が、中部電力の「作業安全指針」および「工程作成・管理手引」を遵守しなかった。(A社)	●本災害を、請負会社との協議会において周知する。	●現場監督者に、「作業指示書」を作成する際、「作業予定表」の作業項目、作業内容が一致するよう指導する。(A社)
⑤ 関係者以外の立入 ●現場監督者が、中部電力の規定「作業安全標識類の取扱手引」を遵守しなかった。(A社) ●区画方法が中部電力の規定「作業安全標識類の取扱手引」に適合していなかった。(B社) ●中部電力の規定「作業安全標識類の取扱手引」に、立入禁止に関する標識への具体的掲示内容を定めていなかった。(中部電力)	●安全パトロールにおいて、立入禁止標識および立入禁止措置状況を確認する。 ●中部電力の規定に、立入禁止に関する標識の掲示内容を明確化する。(規制目的、危険部位を明確にする。関係者以外立入禁止の曖昧な表現をしない。) ●中部電力の規定に、中部電力及び請負作業が立入規制を実施する場合の規制方法を定める。	●現場監督者が抽出した機器に対して、規制場所の出入り口に「規制目的、期間を明確に記載した試験関係者以外立入禁止標示」を掲示するとともに、安易に試験関係者以外が立入ることがないように、柵・ロープアウト等による厳重な区画設定を実施するよう指示する。また、区画設定できない場合は、現場の安全確認に対する教育を実施した監視人を配置するよう指示する。(B社)
① 不十分な安全措置の検討 b ●現場監督者が、ページングにて現場作業員に情報周知できると考えた。(B社)	●本災害を、請負会社との協議会において周知する。 *立入規制を実施する場合は、ページングの周知に頼ることなく、規制周知、立入禁止の区画設定、監視人の配置、標識の掲示を行うことの徹底。	●現場監督者が規制を要する作業がある場合は、ページングによる周知に頼ることなく、他の情報周知を実施するよう指示する。(B社)
⑥ 不十分な現場確認 ●現場監督者の現場安全確認が手薄であった。(B社)	●本災害を、請負会社との協議会において周知する。	●機器・装置による挟まれ災害の危険の周知、作動する機器に対する危険認識教育を行う。(B社)

⑦ 作業実施方法 ●現場監督者が、作業員が安全に作業ができるような安全措置(仮足場等による作業床の設置)を実施しなかった。(A社)	●本災害を、請負会社との協議会において周知する。 ●安全パトロールにおいて、足場設置等の適切な作業安全措置状況を確認する。 ●組合せ中間弁駆動部に、挟まれが発生しないように安全保護カバーを設置することにより、今後、組合せ中間弁駆動部可動範囲に手足が入らないようにする。また、抽出された保護カバー設置提案部位について、設置を検討する。 ●組合せ中間弁に、直接足を掛けて作業することが無いように仮設の作業床を取付けることにより、今後、作業員が直接組合せ中間弁に乗って作業しないようにする。	●本事例を用いて、機器・装置に乗って作業しないように挟まれ災害の危険を認識させる安全教育を行う。(A社) ●類似の危険箇所を洗い出し、同災害が発生しないように安全保護カバー等が必要な箇所の洗い出しを実施し、中部電力に安全保護カバー等の設置の検討を依頼する。(A社) ●作業員が安全に作業できるように足場を掛けて作業を行うよう指導する。(A社)
