# 電源コード付け根部分の損傷によるショート

様々な電気製品において、電源コード付け根部分の損傷によるショートが原因とみられる発火事故が発生しています。

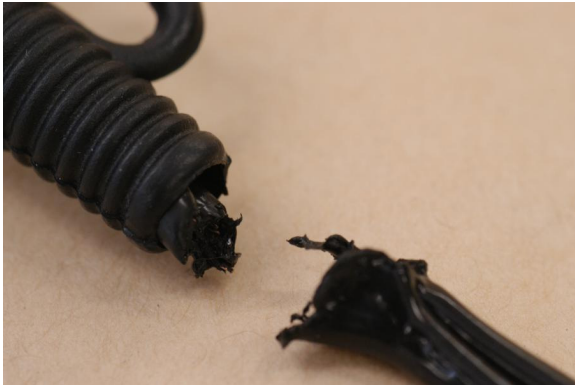
事例その1: ヘヤードライヤーの本体出口部の電源コードが焦げて電源が入らない。  
事例その2: 電気あんかを足下に置いて就眠したが、足に熱を感じて取りだしてみると火花が出ており、コードの根本が焦げていた。  
事例その3: 寝る前の布団を予め暖めるために電気毛布のスイッチを入れておいたところ、しばらくして炎が上がった。コントローラ付け根のコードが断線していた。

- ✓ 電源コードの付け根部分は、屈曲や荷重が加わりやすい部分です。その対策として、プロテクタが設けられていますが、繰り返しの屈曲や荷重により断線が発生することがあります。
- ✓ 付け根の損傷に注意を払い、コードの外観に異常がないか使用の度毎に目視確認しましょう。異常があった場合には、当該機器の使用は止め、専門家に修理を依頼しましょう。
